EMPRESA SOCIAL DEL ESTADO HOSPITAL DEPARTAMENTAL SAN VICENTE
DE PAÚL
GARZÓN - HUILA
NIT: 891.180.026-5

INSPECCIÓN DE SEGURIDAD Y SALUD EN EL TRABAJO

La inspección se realizó en la Sede denominada CIRNE de la ESE HOSPITAL SAN VICENTE DE PAUL de Garzón - Huila, en la cual se evaluaron las condiciones del puesto de trabajo, los requerimientos o criterios básicos a tener en cuenta para el buen desempeño de las actividades a realizar.

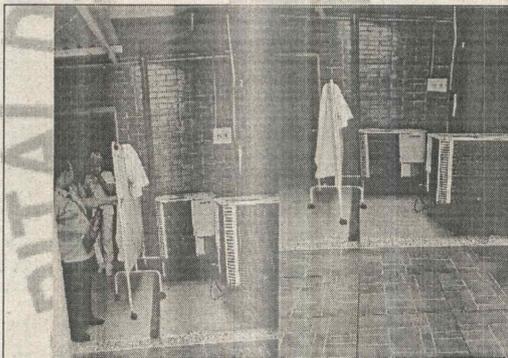
1. Patio paso obligado para ingreso a cuarto de almacenamiento de ropa

Foto 1. Esta zona al estar ubicada en un patio sin techo, sumado al calor que emiten los condensadores, hace que se presenten altas temperaturas, se recomienda aislar la zona con el fin de bajar la temperatura con el aire frío de la sala de fisioterapia.

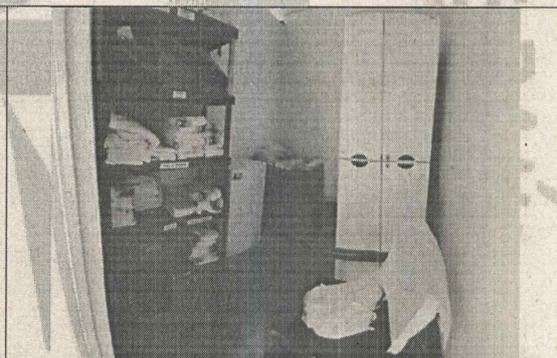
2. Cuarto de almacenamiento de ropa

- ④ Los modulares o estantes se encuentran anclados a la pared
- ④ El área se encuentra ubicado en un patio donde la temperatura es elevada, no hay ventanas, no cuenta con ningún tipo de ventilación.
- ④ Al ingreso al cuarto están situados dos condensadores de gran tamaño que producen calor y ruido.
- ④ Se siente el cambio de temperatura al salir de la sala de terapias e ingresar al cuarto de ropas.
- ④ Se observa buena iluminación.

Foto 2. Se debe ubicar como mínimo un ventilador, ya que la zona es cerrada y con altas temperaturas.

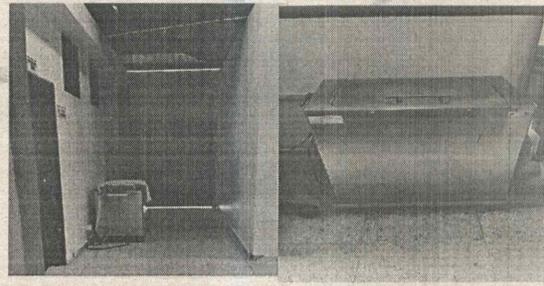
4. Zona de ubicación del Hidrocolector

Foto 4 – Foto 6 – Foto 14. El Hidrocolector que se utiliza para paquetes calientes está ubicado en zona de tránsito de personal, usuarios y familiares, en el paso de la salida de emergencia sin ningún tipo de señalización o resguardo. Se debe reubicar en una zona segura y fresca para compensar la temperatura que este emite, debido a que se pueden presentar quemaduras a los usuarios y familiares de forma accidental.

Para el sacado y llenado de paquetes se recomienda la utilización de guantes para aislamiento del calor y que abarque todo el brazo, al igual que la utilización de pinzas.

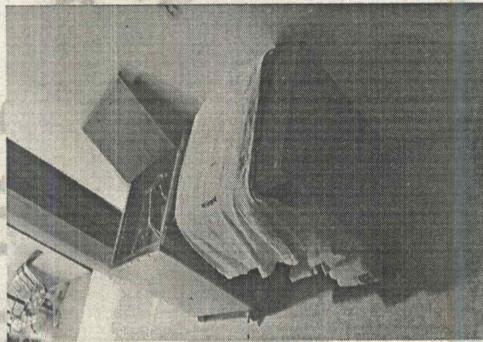
7. Zona de armado de paquetes calientes

- Ⓜ Una mesa de trabajo con dos niveles: en la parte superior se realiza el armado de paquetes-compresas calientes, en el segundo peldaño se ubican toallas.
- Ⓜ Se observa muy poca iluminación
- Ⓜ Hay muy poca ventilación natural, no cuenta con otro tipo de ventilación.
- Ⓜ No hay una barrera de aislamiento que proteja a los pacientes y visitantes del peligro que presenta el Hidrocolector, ni ningún tipo de señalización.

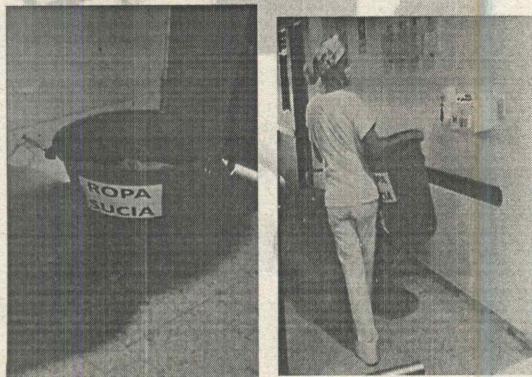
9. Caneca ropa sucia - traslado

Foto 9. Basados en las guías GATISO, NIOHS, OSHAS y las guías internacionales de riesgo osteomuscular; las mujeres no pueden llevar, transportar, cargar, arrastrar o empujar de manera manual, sin ayuda mecánica, cargas mayores a 20 kilos. Debido a lo anterior, lo ideal es utilizar un elemento mecánico con ruedas para transporte de la caneca.

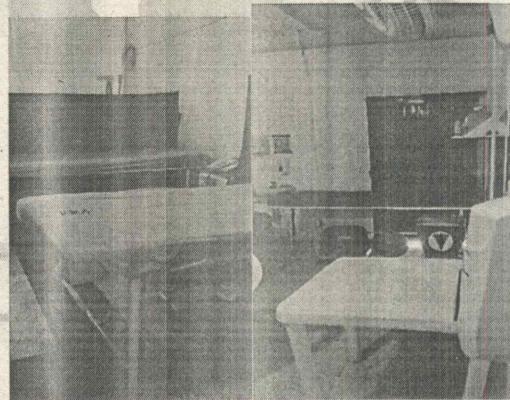
10. Camillas para realización de terapia física

- Ⓜ Se encuentran ubicadas 8 camillas y 6 mesas en la cual se realiza terapia física.
- Ⓜ Se cuenta con ventanas que dan a la calle las cuales ofrecen ventilación natural.
- Ⓜ Las ventanas no cuentan con barreras físicas de protección.
- Ⓜ Hay dos aires acondicionados que controlan las altas temperaturas del área.
- Ⓜ La iluminación es suficiente.
- Ⓜ En este sitio hay fluido constante de pacientes y personal.
