EMPRESA SOCIAL DEL ESTADO HOSPITAL DEPARTAMENTAL SAN VICENTE DE PAÚL GARZÓN - HUILA NIT: 891.180.026-5	Código: C1FO5338
	INSPECCIÓN DE SEGURIDAD Y SALUD EN EL TRABAJO	Versión: 01 Vigencia: 11/05/2021

INSPECCIÓN No. 027 - 2023

LUGAR: ESE HOSPITAL SAN VICENTE DE PAÚL – SEDE ADMINISTRATIVA
FECHA: 08 de noviembre del 2023
HORA INICIAL: 10:00 horas
HORA FINAL: 18:00 horas

INFORME DE INSPECCIÓN DE PUESTOS DE TRABAJO

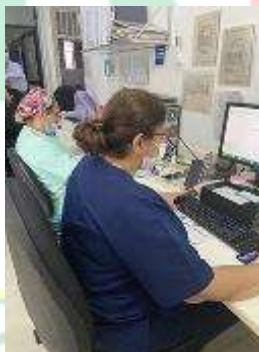
ENFERMERA JEFE – SERVICIO PEDIATRÍA

El día de la inspección se encuentra la colaboradora María Lucia Castillo Flores. En este puesto de trabajo se realiza actividades asistenciales, sin embargo, durante la jornada laboral realiza un importante uso de su equipo de cómputo, , frente a la cual se observa:

- ✓ **Videoterminal:** Trabaja con computador fijo, el cual se encuentra frente a la colaboradora, sobre una CPU de pequeño tamaño, teclado y mouse se encuentra a nivel sobre el puesto de trabajo.
- ✓ **Plano de trabajo:** con diseño longitudinal del 74 cm de altura y 69 cm de profundidad.

- ✓ Silla: con espaldar alto, sin embargo, presenta una inclinación mayor a la requerida, por lo cual no puede realizar uso adecuado del espaldar, lo cual dificulta el descanso confortable de los músculos de la espalda.

Recomendaciones: Se recomienda realizar mantenimiento al espaldar de la silla para ajustar su profundidad, de no ser posible se sugiere estudiar la posibilidad de realizar cambio de silla en lo posible por una con espaldar alto, con mecanismos de ajuste de altura del asiento, profundidad e inclinación del espaldar. Se recomienda suministrar un mecanismo que permita ajustar la altura del monitor ocupando menos espacio en la superficie pueden ser soportes graduables o brazos articulados, se sugiere suministrar un descansapiés y por referencia de la trabajadora validar los mecanismos de ventilación del área.

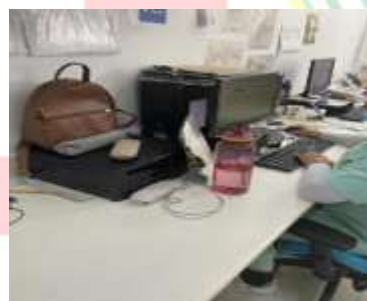
AUXILIAR DE ENFERMERÍA - PEDIATRÍA

Colabora con la inspección la auxiliar de enfermería Edicta Chávarro, la cual realiza actividades asistenciales, sin embargo, durante la jornada laboral realiza uso de su videoterminal, frente a la cual se observa:

- ✓ **Videoterminal:** Trabaja con computador fijo, el cual se encuentra frente a la colaboradora, sobre un soporte de pequeño tamaño, teclado y mouse se encuentra a nivel sobre el puesto de trabajo. Sin embargo, se ha ubicado en la superficie de trabajo una CPU de gran tamaño que disminuye el espacio disponible para apoyo confortable de muñecas y antebrazos.
- ✓ **Plano de trabajo:** con diseño longitudinal del 74 cm de altura y 69 cm de profundidad.
- ✓ **Silla:** Con espaldar alto, sin embargo, presenta una inclinación mayor a la requerida, por lo cual no puede realizar uso adecuado del espaldar, la silla no ajusta la altura requerida y los acabados se encuentra desgastados.

Recomendaciones: Se recomienda estudiar la posibilidad de realizar cambio de silla en lo posible por una con espaldar alto, con mecanismos de ajuste de altura del asiento, profundidad e inclinación del espaldar. Se recomienda generar conversación con el área de sistemas para retirar CPU de la superficie de trabajo.

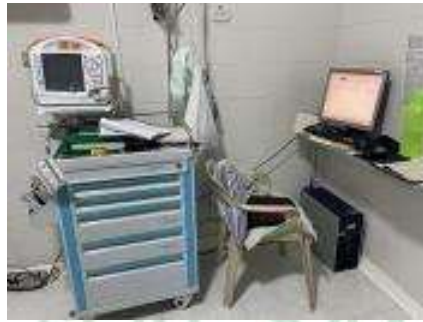
AUXILIAR DE ENFERMERÍA – HOSPITALIZACIÓN 3

- ✓ **Videoterminal:** Trabaja con un computador fijo el cual se encuentra al lado izquierdo del puesto de trabajo, por lo cual la colaboradora realiza ligera rotación de columna cervical, teclado y mouse se encuentran sobre el puesto de trabajo.
- ✓ **Plano de trabajo:** Con diseño longitudinal, con una profundidad de 33 cm y una altura de 83 cm, la cual no permite ubicar los elementos de trabajo y facilitar el apoyo confortable de muñecas y antebrazos.
- ✓ **Silla:** Silla tipo rimax, fija, la cual no permite ajustes y no es acorde a la altura del puesto de trabajo, lo cual incide en la postura de miembros superiores e inferiores.

Recomendaciones: Se recomienda habilitar un puesto de trabajo que cumpla con características ergonómicas (profundidad no inferior a los 70cm, altura entre 72- 73 cm, longitud no inferior a los 1,20 cm) y de igual manera suministrar una silla con espaldar alto, con mecanismos de ajuste de altura del asiento, profundidad e inclinación del espaldar.

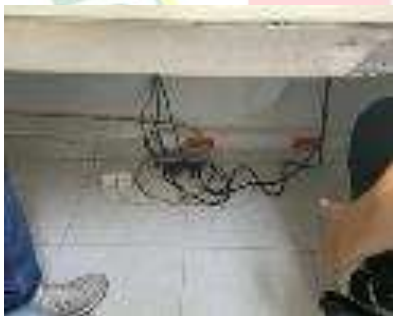
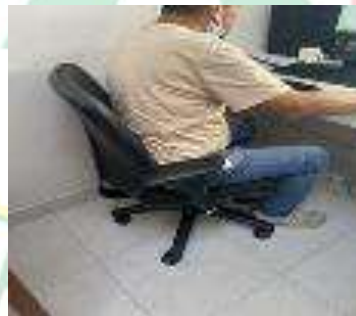
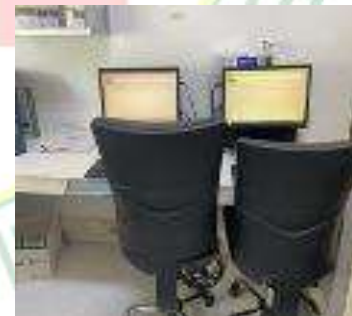
MÉDICO Y ENFERMERA JEFE HOSPITALIZACIÓN 3

- ✓ **Videoterminal:** Los Trabajadores de esta área trabajan con computador fijo, el cual se encuentra frente a ellos sobre un soporte de pequeño tamaño, teclado y mouse se encuentra a nivel sobre el puesto de trabajo. Sin embargo, en algunos puestos de trabajo se han ubicado una CPU de gran tamaño que disminuye el espacio disponible para apoyo confortable de muñecas y antebrazos.

- ✓ **Plano de trabajo:** Con diseño longitudinal del 60 cm de profundidad y 76 de altura. Sin embargo, en el extremo derecho de la superficie de trabajo se ubican 2 puestos frente a lo cual se observa espacio reducido.
- ✓ **Silla:** con espaldar alto, sin embargo, presentan una inclinación mayor a la requerida, por lo cual no pueden realizar uso adecuado del espaldar, la silla no ajusta la altura requerida, una de las sillas presenta deterioro en las rodachinas.

Recomendaciones: Se recomienda estudiar la posibilidad de realizar mantenimiento correctivo a todas las sillas, de no ser posible se recomienda estudiar la posibilidad de cambio de silla en lo posible por una con espaldar alto, con mecanismos de ajuste de altura del asiento, profundidad e inclinación del espaldar. Se recomienda generar conversación con el área de sistemas para retirar CPU de la superficie de trabajo, ajustar cableado suelto y asegurar canaletas, se sugiere de igual manera solo dejar un puesto de trabajo sobre el extremo derecho.

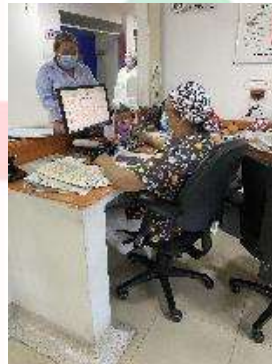
ENFERMERA JEFE – HOSPITALIZACIÓN 2

La colaborada Isabelina Barbosa Carrasco realiza actividades asistenciales, sin embargo, durante la jornada laboral realiza uso de su videoterminal, frente a la cual se observa:

- ✓ **Videoterminal:** Trabaja con computador fijo, el cual se encuentra frente a la colaboradora, teclado y mouse se encuentra a nivel sobre el puesto de trabajo.
- ✓ **Plano de trabajo:** Con diseño longitudinal del 60 cm de profundidad y 87 cm de altura.
- ✓ **Silla:** con espaldar alto, sin embargo, presenta una inclinación mayor a la requerida y el diseño actual no permite ajustar la altura requerida acorde a la superficie de trabajo, lo cual incide en la postura de miembros superiores.

Recomendaciones: Se recomienda estudiar la posibilidad de realizar cambio de silla a una que esté acorde a la altura del puesto de trabajo para facilitar la alineación de miembros superiores; de igual manera se sugiere ubicar un descanso pies para facilitar la alineación de miembros inferiores.

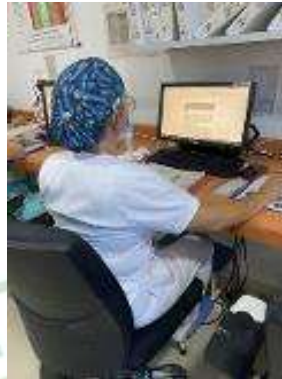
AUXILIAR DE ENFERMERÍA – HOSPITALIZACIÓN 2

La colaborada Lida Milena Escobar realiza actividades asistenciales, sin embargo, durante la jornada laboral realiza uso de su videoterminal, frente a la cual se observa:

- ✓ **Videoterminal:** Trabaja con computador fijo, el cual se encuentra frente a la colaboradora, teclado y mouse se encuentra a nivel sobre el puesto de trabajo.
- ✓ **Plano de trabajo:** Con diseño longitudinal del 60 cm de profundidad y 87 cm de altura.
- ✓ **Silla:** con espaldar alto, sin embargo, el diseño actual no permite ajustar la altura requerida acorde a la superficie de trabajo, lo cual incide en la postura de miembros superiores.

Recomendaciones: Se recomienda estudiar la posibilidad de realizar cambio de silla a una que esté acorde a la altura del puesto de trabajo para facilitar la alineación de miembros superiores; de igual manera se sugiere ubicar un descanso pies para facilitar la alineación de miembros inferiores.

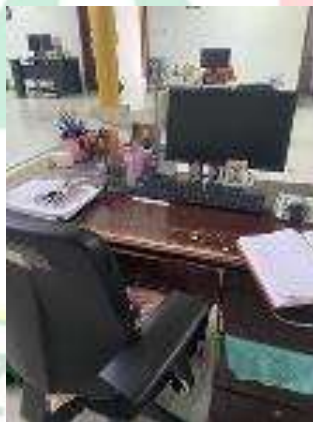
AUXILIAR ADMINISTRATIVA - ARCHIVO

- ✓ **Videoterminal:** Trabaja con computador fijo, el cual se encuentra frente a la colaboradora, teclado y mouse se encuentra a nivel sobre el puesto de trabajo.

- ✓ **Plano de trabajo:** Con diseño longitudinal del 60 cm de profundidad, 79 cm de altura, el cual cuenta con unos cajones bajo la superficie, lo cual puede dificultar el ingreso con la silla al puesto de trabajo e incidir la postura de columna dorso-lumbar.

- ✓ **Silla:** con espaldar alto, ajustable en inclinación.

Recomendaciones: Se recomienda estudiar la posibilidad de realizar cambio de la superficie de trabajo a una que cumpla con características ergonómicas (profundidad no inferior a los 70cm, altura entre 72- 73 cm, longitud no inferior a los 1,20 cm) y de igual manera suministrar una silla con espaldar alto, con mecanismos de ajuste de altura del asiento, profundidad e inclinación del espaldar.

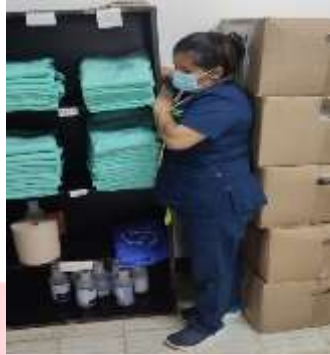
✓ Iluminación

- El interruptor de la bombilla se encuentra ubicado en la parte posterior de un mueble o modulo, esto dificulta su acceso, como se evidencia en la siguiente imagen:

8	Enfermería, Mantenimiento	Los contenedores de ropa, específicamente batas, deben contar con una profundidad máxima de 65 cm, esto disminuirá el riesgo de accidentes de trabajo.	Pendiente de programar	Seguimiento
9	Mantenimiento	Reubicar el interruptor de la iluminación del área de trabajo a la proximidad de la puerta.	Pendiente de programar	Seguimiento

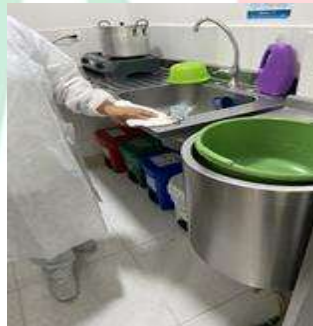
✓ TAREA 2: LAVAR RECIPIENTES

- **Descripción de la tarea:** Actividad que implica lavar los recipientes de forma manual y posteriormente colocar en agua hasta que hiervan, una vez se termine este proceso se retiran los recipientes con pinzas.
- **Recomendaciones:** Una vez hierva el agua con los recipientes, establecer controles para que se pueda esperar un corto tiempo y después retíralos con la pinza con el propósito de minimizar exposición a calor y posibles quemaduras por contacto con sustancias calientes.

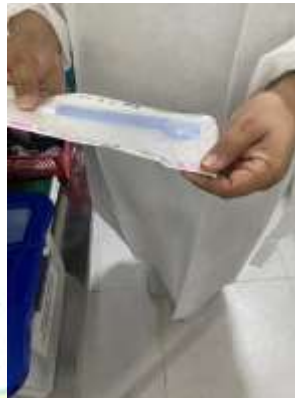
✓ **TAREA 3: REALIZAR FORMULA**

- **Descripción de la tarea:** Actividad que implica realizar la mezcla de la leche para crear la formula, la mezcla la realiza con una cuchara.
- **Recomendaciones:** Promover periodos que faciliten cambio de postura bípeda a sedente por espacios cortos de tiempo, al igual que promover la realización de pausas con énfasis en estiramientos de miembros superiores.
