INFORME TECNICO, ADMINISTRATIVO Y FINANCIERO

INFORME MENSUAL No.08

INTERVENTORÍA INTEGRAL, TÉCNICA, ADMINISTRATIVA, FINANCIERA Y AMBIENTAL,
AL CONTRATO DE OBRA QUE TIENE POR OBJETO "CONSTRUCCIÓN DE LA NUEVA
E.S.E. HOSPITAL DEPARTAMENTAL SAN VICENTE DE PAUL DEL MUNICIPIO DE
GARZÓN - HUILA.

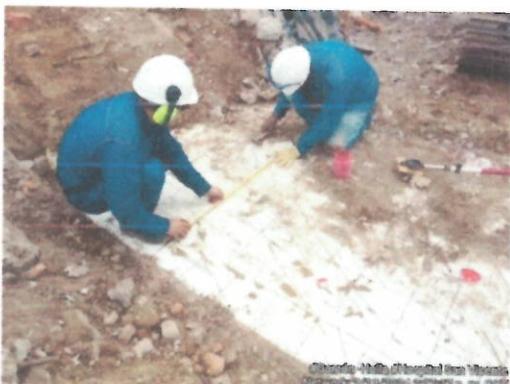
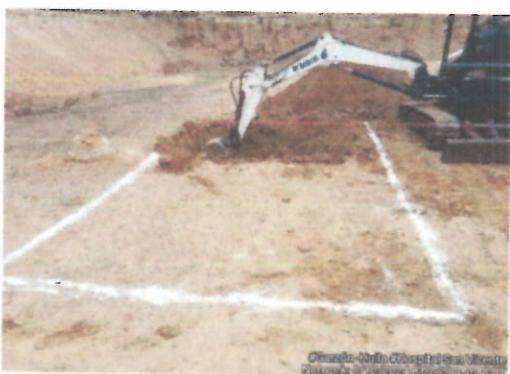
- 1.1.1.1.- Localización y replanteo

En el presente periodo se dio término en lo que corresponde a pilotes, los cuales fueron intervenidos en su totalidad (149 unid.) y localizados de los ejes 1 a 10 entre A y F.

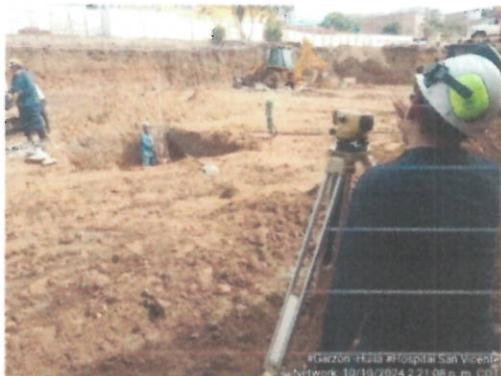
Además, se vienen referenciando y verificando los ejes y niveles de excavación, actividad ejecutada en el lote "A" a nivel de sótano a NE - 4.25 y para vigas de cimentación a NE – 5.50. Este avance tiene un alcance del eje 1 a 5 entre A y F.

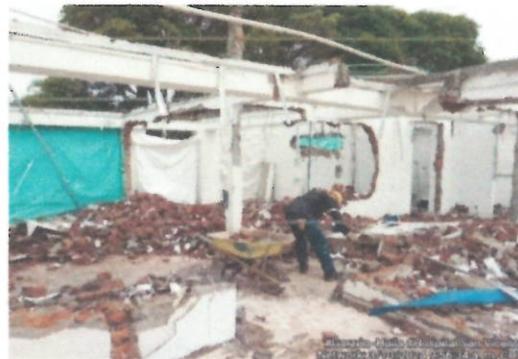
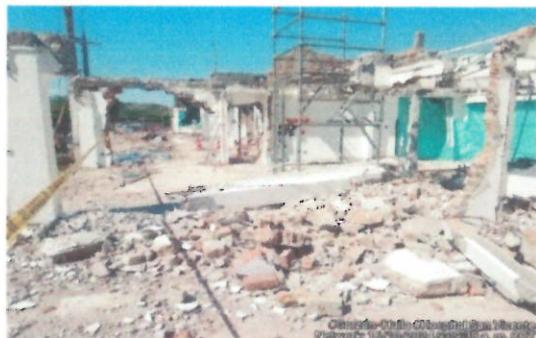
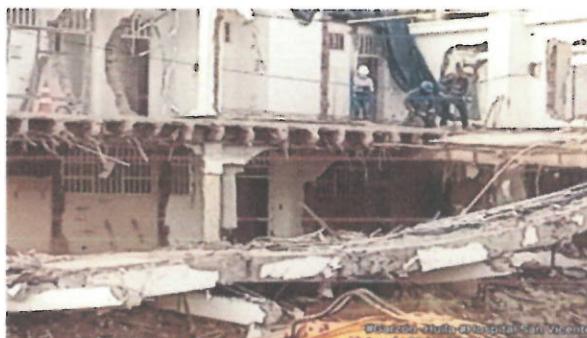
En informe del periodo anterior se reportó que el constructor reactivó las demoliciones correspondientes al edificio donde funcionaban laboratorios y hospitalización, dado que la entidad mediante acta del 14 de septiembre de 2024 hizo entrega total del área para intervenir el lote "A"

El contratista de obra viene tomando las medidas correspondientes para contrarrestar el impacto generado por el ruido a raíz de las demoliciones, que necesariamente ocurren por el uso de equipos tal compresor, martillos, taladros, pero a la vez minimizando estos efectos mediante demoliciones manuales.

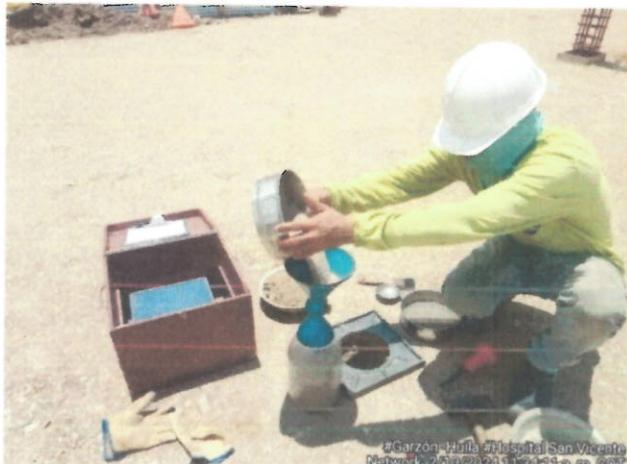
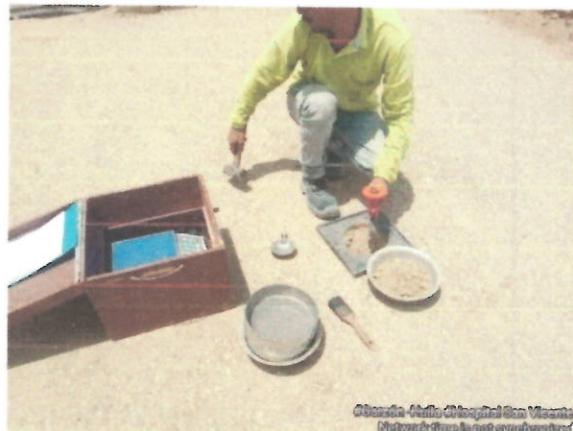
Toma de densidades con el método de cono de arena

Esta actividad se dio por terminada el periodo anterior en lo que corresponde a la intervención de rellenos en los edificios 1 y 2 del lote "B", pero no se han recibido a satisfacción por cuanto que el constructor no ha hecho entrega del reporte de resultados de laboratorio sobre densidades tomadas a las diferentes capas de relleno sub-base aplicadas. Se solicitó corregir el documento Debido a que se relacionó como Base.

Adicional y con fecha 02 de octubre se realiza la toma de 4 muestras de densidades de la última capa de .20 mts., aplicada en el edificio 2.

Sin el cumplimiento de esta obligación y requisito contractual no se dará el aval correspondiente para su cuantificación y pago.

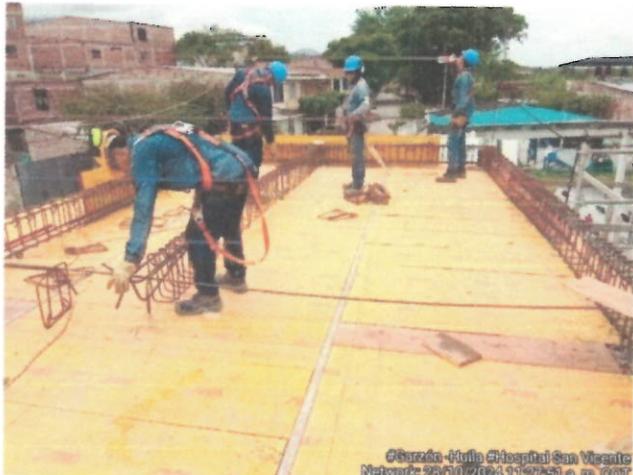
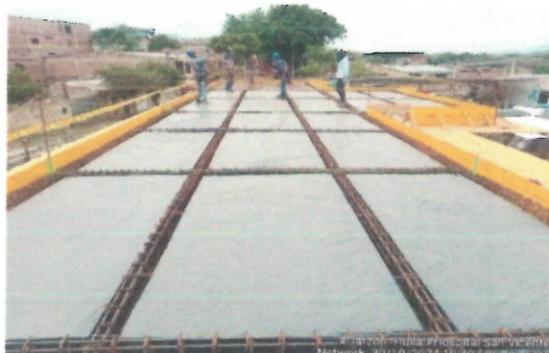
- 1.4.3.2. Placa aérea Aligerada Concreto 4000 PSI

En el proceso y desarrollo de las diferentes actividades correspondientes al lote "B", se interviene la placa aérea aligerada del edificio 2 la cual está comprendida del eje 3 al 7 entre A y C, con sección de 30 cms., donde se incluyen vigas, viguetas, riestras y aligeramiento con caseton en poliestireno.

En el registro se puede evidenciar el proceso de armado y fundida de la placa, para lo cual se utilizó equipo de bombeo tipo "bomba estacionaria" con tubería y manguera de 4".

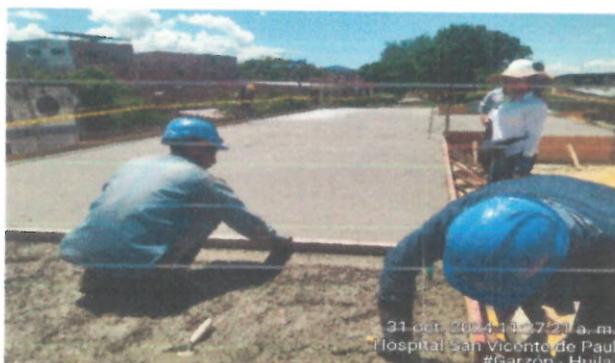
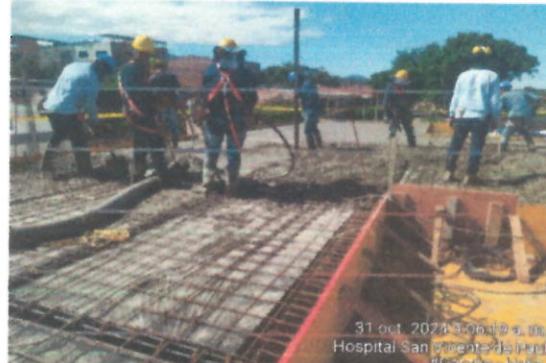
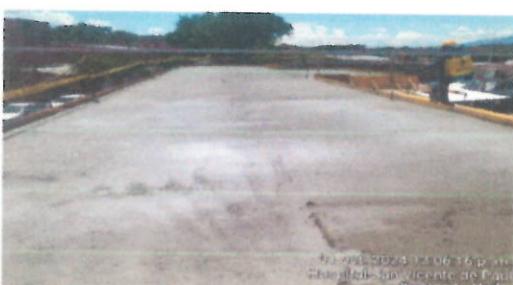
Una vez se termina la fundida se dan recomendaciones para mantener hidratada la placa con el fin de evitar posibles fisuras, además por las altas temperaturas que se registran se aplicó curado químico tipo CURASEAL PF, actuando como membrana curadora, evitando la evaporación temprana del agua dentro del concreto.

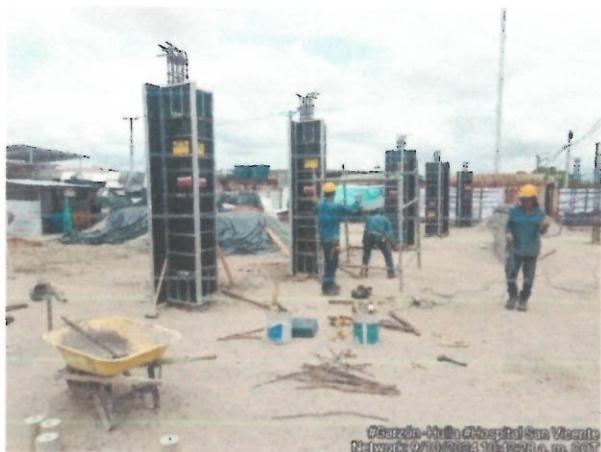
- **1.5.1.1.- Columnas de concreto.**

Actividad ejecutada en los edificios 1 y 2 del lote “B”, donde se intervienen diez (10) columnas en el edificio 1, y doce (12) en el edificio 2.

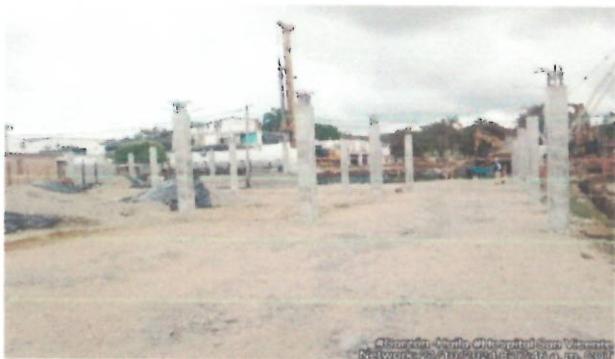
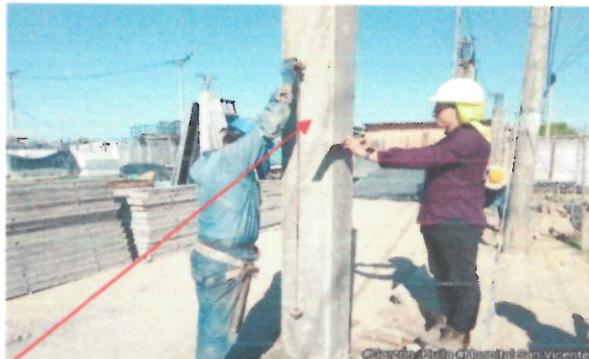
Verificación de plomos y escuadras.

Para control del curado, las columnas se protegieron con plástico e hidratación permanente.

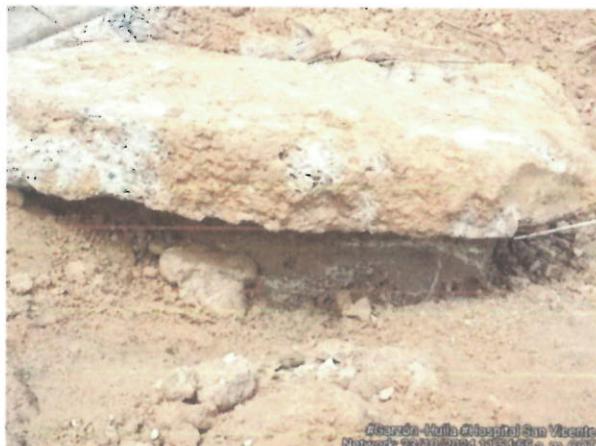
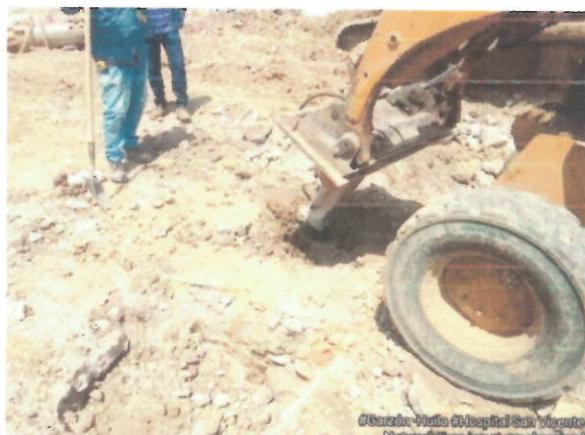
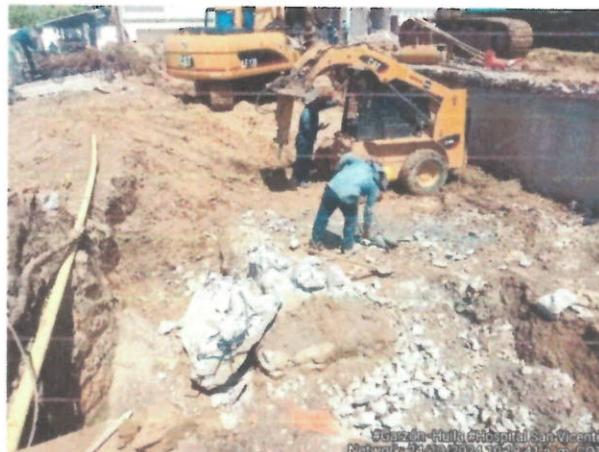
- **3.1.1.- Demolición de placa de contrapiso existente. Para excavación y proceso constructivos de pilotes.**

Esta actividad se realiza paralela a la perforación para intervención de pilotes y excavación a nivel de sótano con equipo mecánico tipo retroexcavadora y Bobcat.

En el proceso de excavación y específicamente en el área correspondiente a los tanques subterráneos de almacenamiento de agua, se encontró placa de contrapiso en concreto reforzado con sección de 40 cms., la superior de .25 cms y muros de 25 cms., situación que dificultó el proceso de demolición y por consiguiente se presentó atraso para la intervención de pilotes localizados en esta área. (ejes 9 y 10 entre A y F)

Las imágenes muestran el proceso de demolición muros y placas

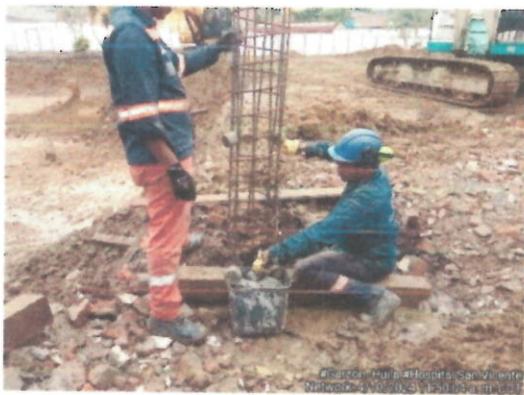
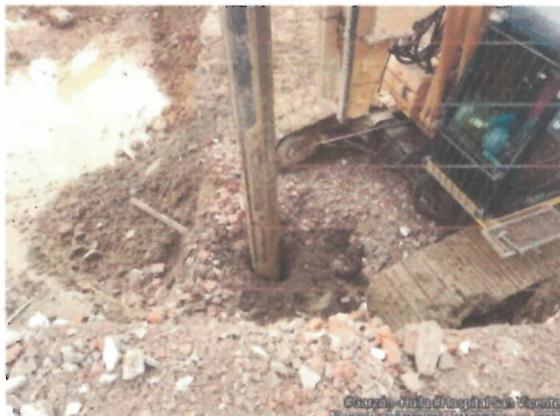
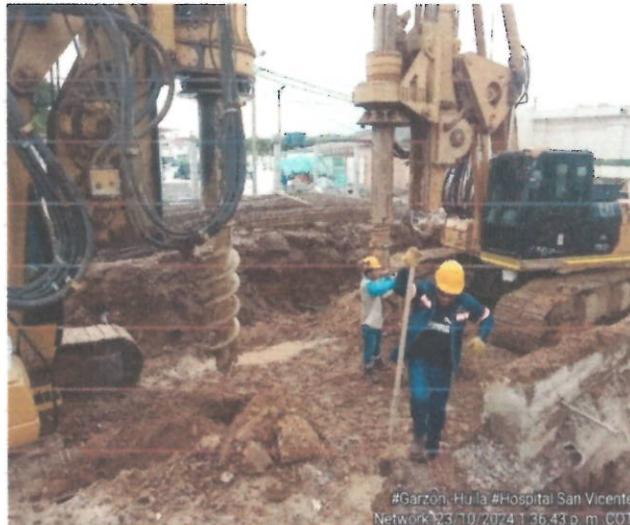
- 3.2.1.- Proceso pilotes D=0.50 m con suministro de agua carro tanque

Se continuó con el proceso iniciado el 08 de agosto de 2024 y al término del presente mes esta actividad se da por finalizada el día 30 de octubre de 2024, quedando pendiente únicamente la espera de los resultados correspondientes de las pruebas de integridad de pilotes (PIT), que la intervención solicitó tomar con el fin de identificar posibles variaciones o interrupciones se la sección y/o detectar defectos o anomalías, tales como:

- Fracturas mayores
- Estrechamientos
- Estrangulamientos etc.

Las pruebas se realizarán a un total de 15 pilotes correspondientes al 10% de total intervenidos (149). Adicional se estudia la posibilidad de realizar pruebas de carga dinámica (PDC) en un porcentaje equivalente al 3% de la carga trasmitida a dicho pilote.

Durante todo el proceso se dispuso de un equipo mecánico compuesto por 2 piloteadoras y una grúa auxiliar, adicional con el refuerzo y ayuda de retroexcavadora y Bobcat., con dos frentes de trabajo compuestos por personal técnico, operativo y administrativo.

Mas sin embargo se presentaron contratiempos en especial por fallas y daños continuos en los equipos de pilotaje y el mantenimiento rutinario y obligatorio que se debe hacer a este tipo de equipos dada la carga pesada de trabajo que realiza, adicional por haberse encontrado capas de material rocoso a diferentes alturas de la perforación dificultando un mayor avance en esta actividad, situación que no estaba prevista ya que el estudio de geotecnia no señalaba la presencia de roca durante el proceso de excavación ni de nivel freático, el cual de igual manera apareció durante el proceso a una profundidad media de 8,00 metros de profundidad.

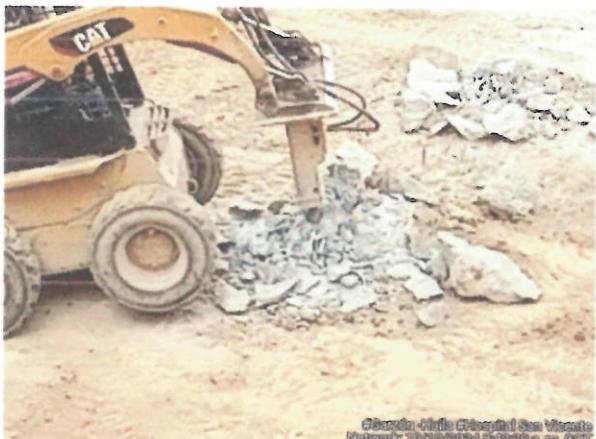
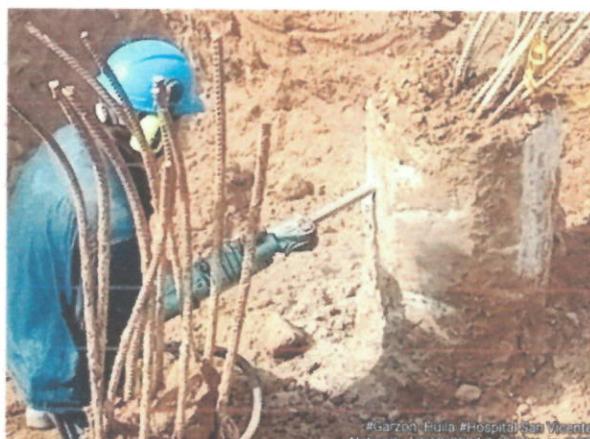
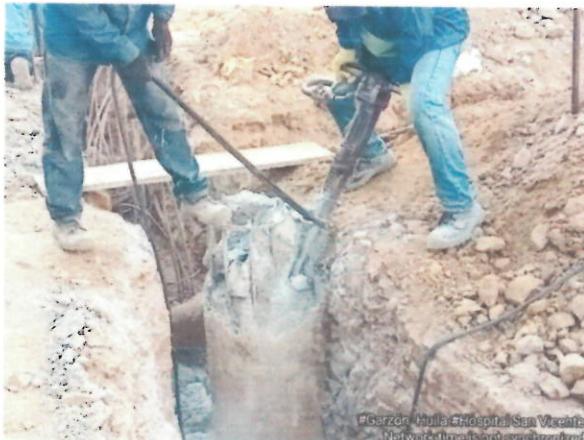
• 3.3.1.- Descabece de pilotes (Incluye carga y retiro)

Se inicia esta actividad y al término del periodo se encuentra ejecutada parcialmente, dado que únicamente se han intervenido los pilotes del eje 1 y 2 entre A-F. Interventoría con acompañamiento del inspector de obra hace la medición e inventario los pilotes descabezados y

para tener claro las longitudes y volumen total a reconocer en el momento de hacer el respectivo corte de obra, dejando constancia que no todos los pilotes son objeto de descabece, e inclusive se presentan algunos que quedaron por debajo del nivel establecido, en consecuencia y por recomendación técnica se deberán complementar al momento de fundir las vigas de cimentación.

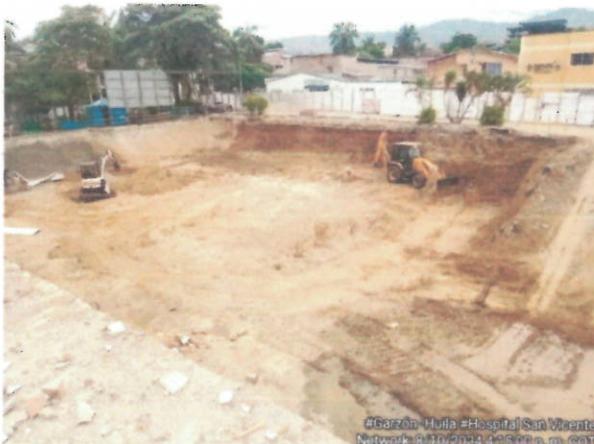
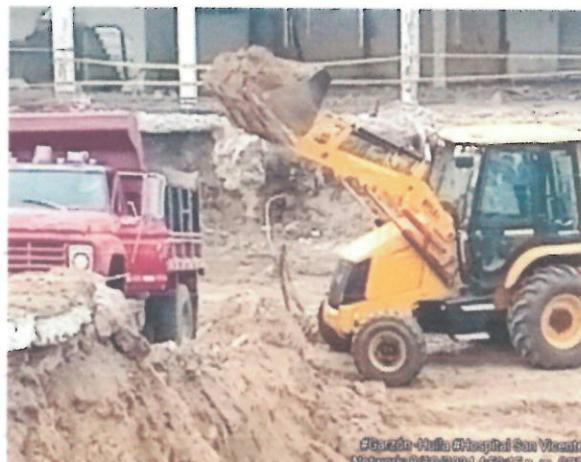
- **4.2.1.- EXCAVACIÓN MECANICA EN MATERIAL COMUN (Incluye cargue mecánico y retiro del material excavado a botadero.) viaje a 5km.**

Se continúa con el proceso de excavación mecánica a nivel de sotano en el lote A y a la vez se vienen realizando las excavaciones para vigas de cimentación a -1.50 MTS., del nivel de placa de contrapiso. Al término del periodo se ha intervenido el área comprendida del eje 1 al 8 entre A y F.

Simultáneamente se hace el cargue y retiro del material de excavación con equipo retroexcavadora y en promedio 4 volquetas.

Para la ejecución de esta actividad el constructor ha dispuesto de un equipo de maquinaria compuesto de una retroexcavadora permanente y ocasional una segunda (miniexcavadora de menor capacidad) cuando el proceso de excavación lo requiere, además de 2 equipos tipo Bobcat.

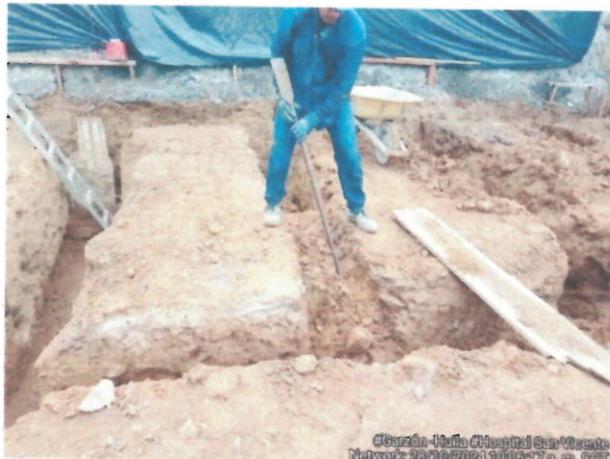
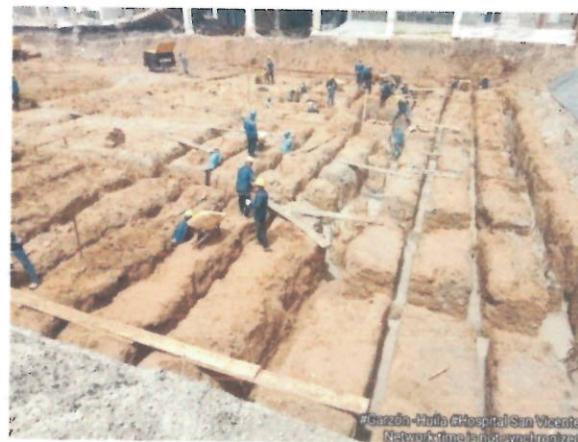
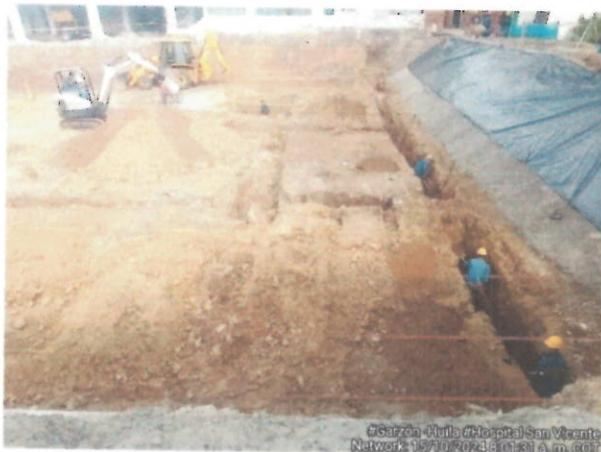
- 4.2.2.- EXCAVACIÓN MANUAL DE MATERIAL HETEROGENEO (Incluye cargue manual y retiro del material excavado a botadero.) viaje a 5km

Esta actividad se viene ejecutando para la excavación de viguetas a -1.20 MTS., del nivel de placa de contrapiso en ocasiones con ayuda mecánica (equipo Bobcat), a fin de garantizar el alineamiento de las riostras.

Al cierre del presente periodo se ha intervenido un área que abarca del eje 1 al 4 entre A y F. Durante el proceso de revisión de niveles y ejes se han hecho recomendaciones y solicitud de correctivos en lo que corresponde a direcciónamiento para evitar sobre-excavaciones.

De acuerdo a lo revisado y evidenciado se están presentando sobre-excavaciones las cuales serán a cargo y costo del constructor, pero a la vez se han presentado imprevistos en el entendido que se viene encontrando material rocoso que en ocasiones no permite mantener la excavación, inicialmente, en sentido lineal hasta no realizar el retiro y/o demolición de la respectiva roca (Bolo).

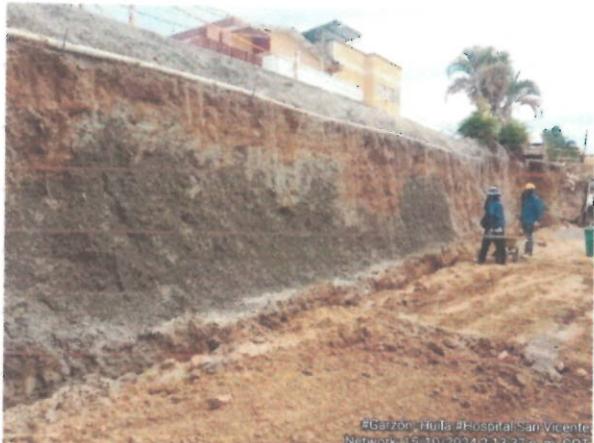
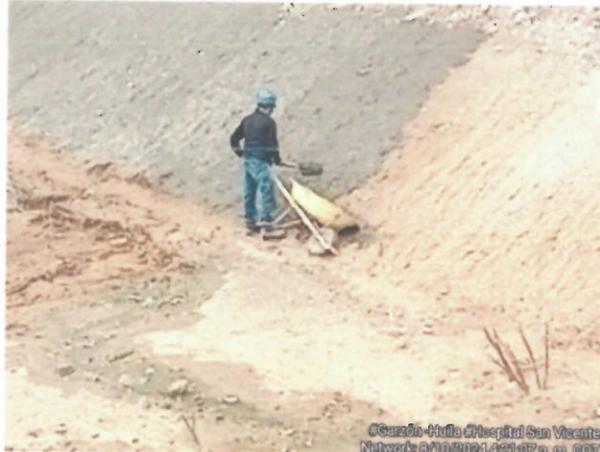
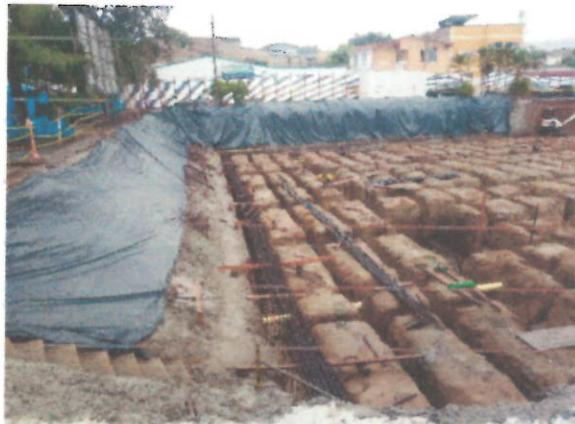
estudio y recomendaciones del Geotecnista, simultáneamente se viene realizando la conformación del talud en prevención contra

posibles volcamientos del terreno, dada la profundidad establecida a - 3.90 mts., nivel de placa de contrapiso, más los 1,50 mts, correspondientes a la profundidad de las vigas de cimentación. Lo anterior de acuerdo a los parámetros de seguridad establecidos en el estudio de suelos, los cuales corresponden a 1.0 V / 1,2 H.

Sobre este talud se viene aplicando un mortero utilizando malla tipo gallinero, previo a la instalación de polietileno. Esta actividad se adelantó sobre los ejes 1 entre A-F y A entre 1 y 4. Y se inició sobre el eje F entre 1 y 3 parcialmente.

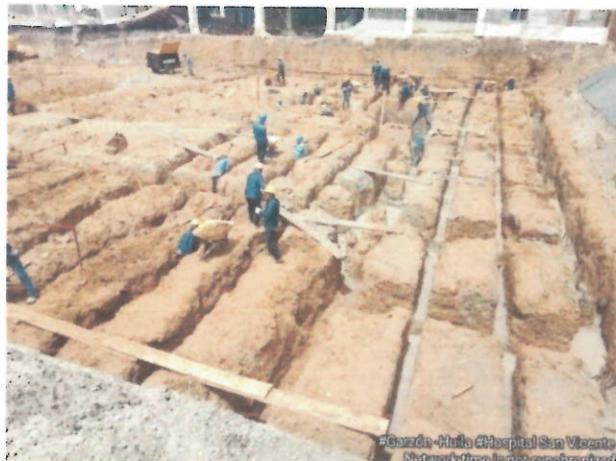
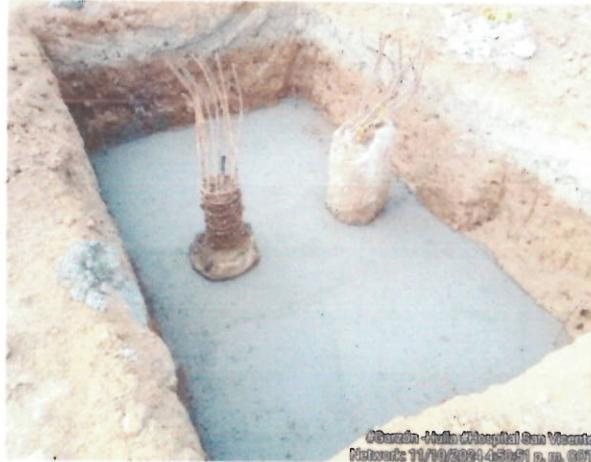
Previo al inicio de las actividades de armado, amarre y fundida de vigas y viguetas de arrostramiento de la cimentación en el Lote A, esta actividad se ejecutó del eje 1 a 4 entre A y F, adicional se aplica el mortero de limpieza al área conformada para los 2 ascensores localizados en los ejes D y E entre 2 y 3.

Al momento de realizar las revisiones correspondientes se hicieron observaciones por presentar diferencias de niveles en el terminado del solado. (Se hicieron los correctivos correspondientes).

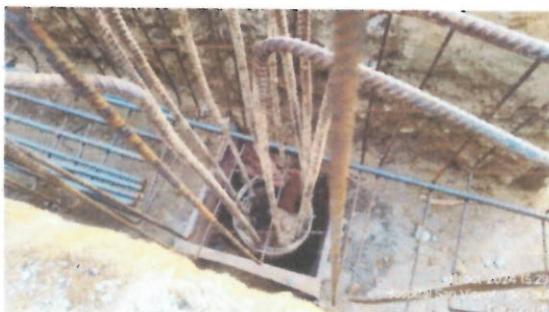
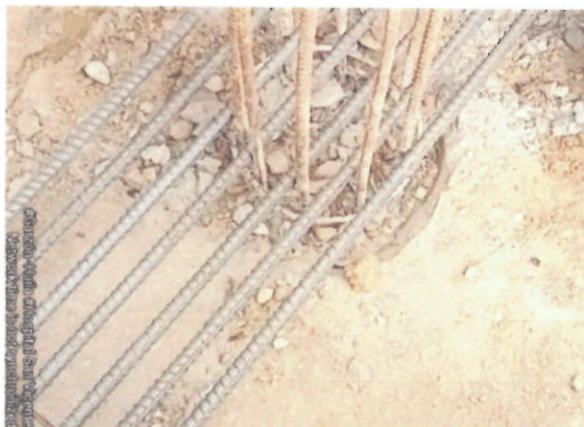
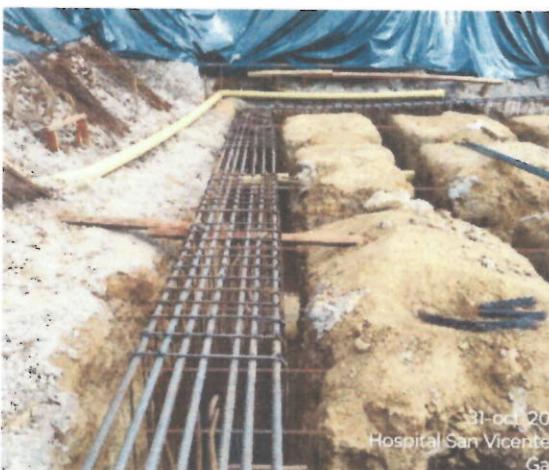
- **5.2.1.- Vigas de cimentación sobre terreno. Concreto 4000 PSI**

Esta actividad correspondiente al lote A se inicia al final del periodo con el armado y amarre de aceros para las vigas VGC-1 y VGC-12, las cuales se iniciaron sin el aval de interventoría y por consiguiente se solicitó al residente de obra, inspector de obra y encargado de la estructura hacer los correctivos correspondientes, debido a que no están cimbrados ni referenciados en sitio los ejes correspondientes a fin de poder verificar con certeza su localización, los pilotes no fueron descabezados correctamente y falta limpieza en todo su trayecto.

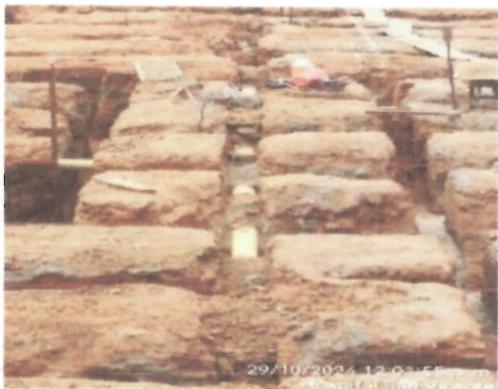
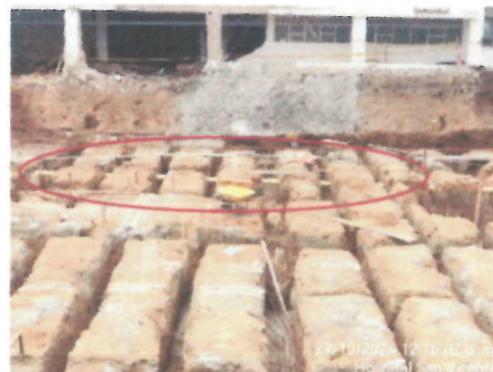
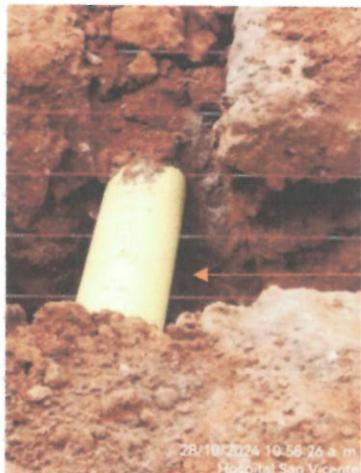
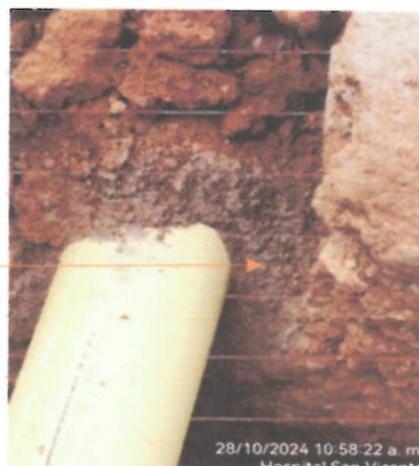
Se da inicio a la colocación de tubería y accesorios sanitarios de las instalaciones subterráneas en el sótano y que corresponden a colectores principales; una vez se fundan las vigas se debe proceder a la instalación de las respectivas salidas sanitarias. No obstante, el constructor debe realizar la respectiva prueba de estanqueidad en cada proceso.

Por lo anterior, por parte de intervención y en cumplimiento de sus obligaciones contractuales, hace la revisión y seguimiento, permanente, para que se dé cumplimiento con los requisitos y exigencias técnicas en todas y cada una de las demás actividades que competen al proyecto no solo en acatar las respectivas especificaciones del proyecto sino, de igual forma, desde la experticia y experiencia de la misma.
