CONTRATO DE OBRA PÚBLICA PARA LA CONSTRUCCIÓN DE LA NUEVA E.S.E. HOSPITAL DEPARTAMENTAL SAN VICENTE DE PAÚL DEL MUNICIPIO DE GARZÓN - HUILA

INFORME TECNICO, ADMINISTRATIVO Y FINANCIERO

INFORME MENSUAL No.09

INTERVENTORÍA INTEGRAL, TÉCNICA, ADMINISTRATIVA, FINANCIERA Y AMBIENTAL,
AL CONTRATO DE OBRA QUE TIENE POR OBJETO "CONSTRUCCIÓN DE LA NUEVA
E.S.E. HOSPITAL DEPARTAMENTAL SAN VICENTE DE PAUL DEL MUNICIPIO DE
GARZÓN- HUILA.

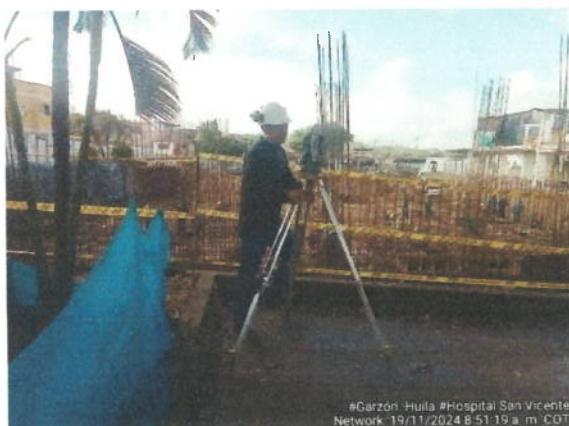
- 1.1.1.1.- Localización y replanteo

Esta actividad se realiza permanentemente con la localización georreferenciada de los ejes constructivos tanto en el Lote “A”- SEDE ASISTENCIAL, como en el Lote “B” – EDIFICIO TECNICO, además del control de niveles de excavación tanto de sótano como de vigas y viguetas de cimentación.

Se vienen referenciando y verificando los ejes y niveles de excavación a nivel de sótano a NE - 4.25 y para vigas de cimentación a NE – 5.50. Al cierre del periodo se tiene un alcance de obra ejecutada del eje 1 a 8 entre A y F.

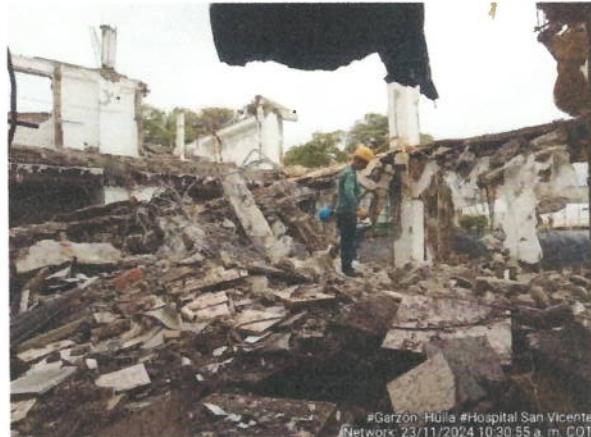
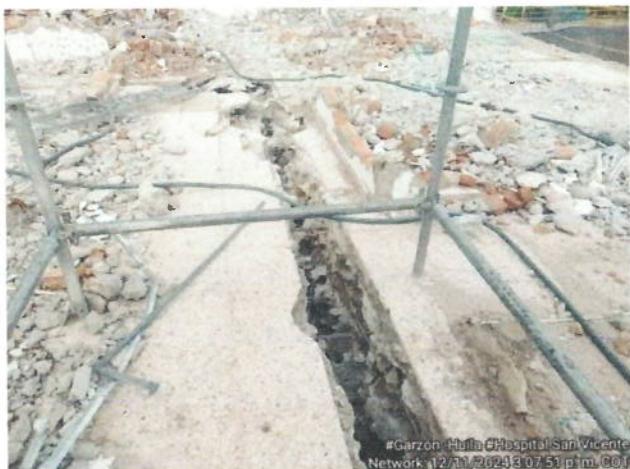
Se continúa con el proceso de demolición de la estructura del edificio existente sobre costado occidental del lote "A", el cual se realiza manualmente con compresor de 2 martillos y corte de aceros con herramienta menor para debilitar la estructura y posteriormente proceder al volcamiento mediante la utilización de equipo mecánico tipo Retroexcavadora.

Corte de placa para debilitar estructura

A la fecha la demolición parcial del edificio representa un avance del 80%, teniendo en cuenta que se siguen los lineamientos de seguridad e impacto ambiental por el uso de equipos y herramientas tales como compresor, martillos, taladros y maquinaria pesada, tomando las medidas necesarias para minimizar los factores de ruido y proliferación de material particulado y lo más importante, tratar en lo posible de no entorpecer las labores propias del hospital en la prestación de los servicios de salud.

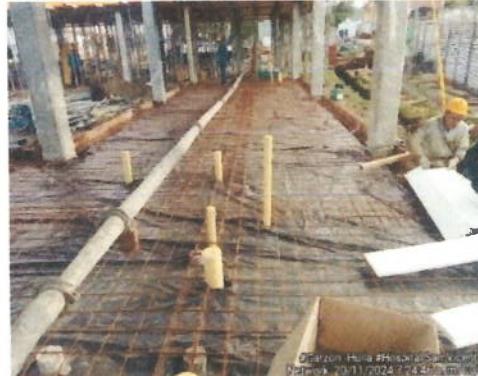
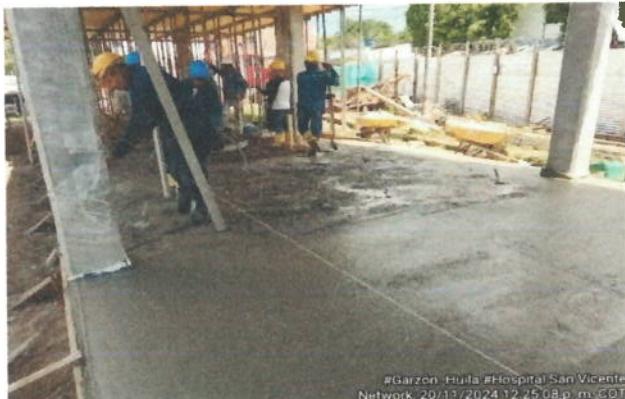
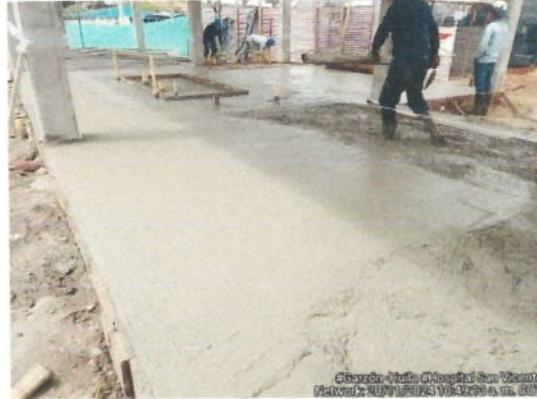
Esta actividad se realiza en el edificio 2 del lote "B", referenciado de los ejes 3 a 7 entre A y C, concreto de 4000 PSI, aplicado con bomba estacionaria

Proceso de fundida y nivelación de placa de contrapiso.

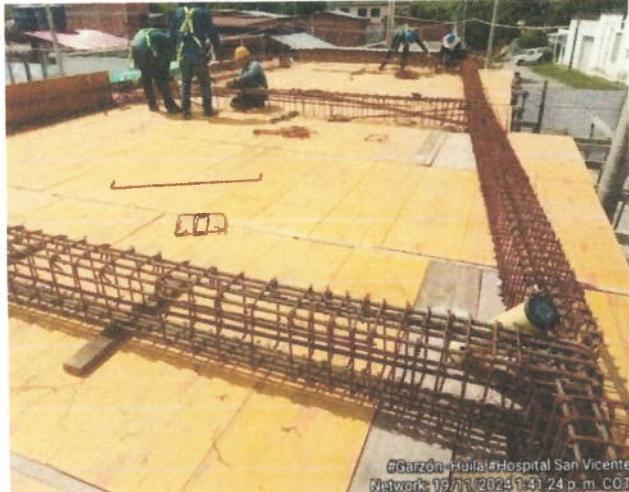
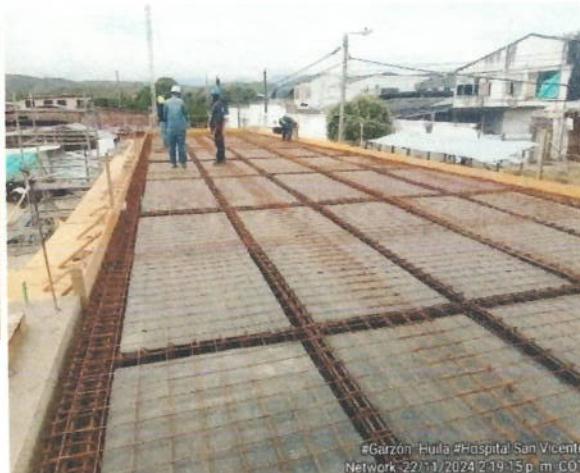
- **1.4.3.2. Placa aérea Aligerada Concreto 4000 PSI**

Placa de concreto de 4000 PSI, sección 40 cms., la cual incluye vigas, viguetas, riostras, torta de recubrimiento de 8 cms., y aligerado con casetón de poliestireno.

Siguiendo las recomendaciones, se viene aplicando producto CURASEAL PF, e hidratación con agua y de acuerdo al seguimiento realizado al proceso de curado, se evidencia que no se presentan fisuras en la placa.

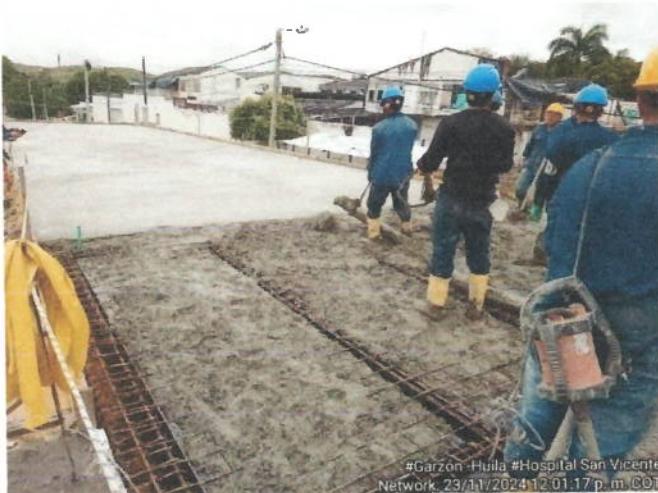
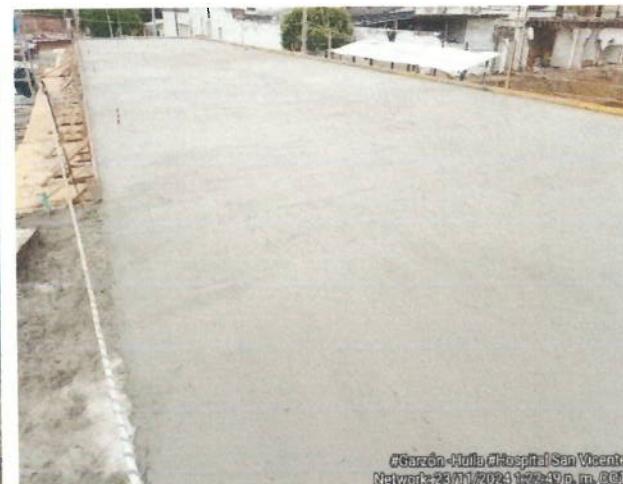
Proceso de fundida de placa de cubierta edificio 1 lote "B" concreto 400PSI con bomba estacionaria.

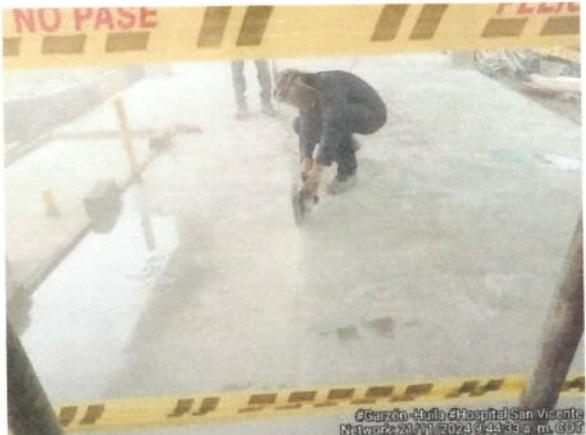
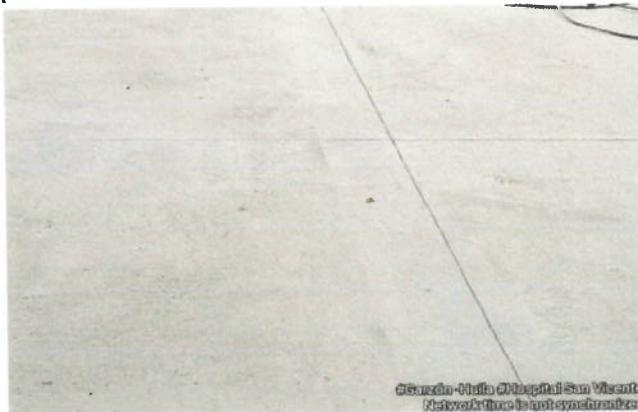
- 1.4.3.3. Juntas de contracción

Actividad que corresponde a las dilataciones realizadas en la placa de contrapiso en el edificio 2 del lote "B", previamente definidas y localizadas sobre los ejes de columnas y parte central.

En el proceso de fraguado del concreto, la tendencia general es a contraerse y expandirse por cambios de humedad y temperatura causando el agrietamiento a edad temprana, por lo cual se hace necesario realizar este tipo de tratamiento al piso

El proceso se realiza con el corte del piso con equipo tipo pulidora. Aún está pendiente la aplicación de Sikaflex como sellante plástico de acuerdo lo estipulado en las especificaciones técnicas y APU correspondiente.

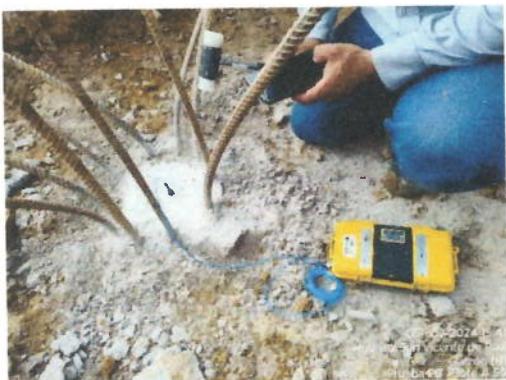
- 3.2.1.- Proceso pilotes D=0.50 m con suministro agua carrotanque.

Esta actividad se dio por terminada en el periodo anterior, pero se hace referencia en el presente para relacionar el consolidado general y volumen intervenido y las pruebas realizadas a estos elementos estructurales.

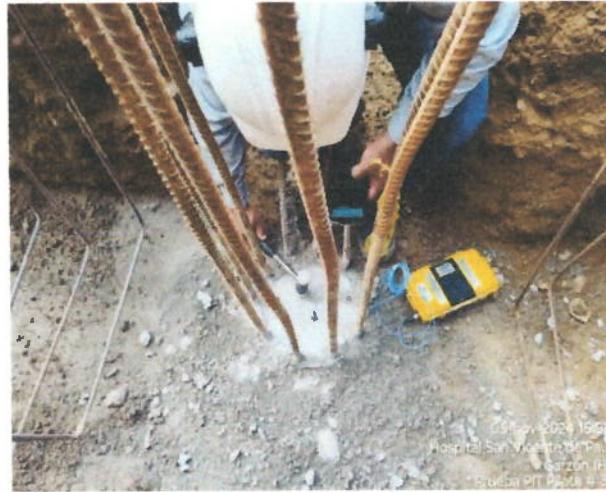
15-19-31-50-56
Hospital San Vicente de Paul
Garzón (Huila)
Prueba PIT Punto # 31

Ante solicitud y requerimiento por parte de interventoría, el constructor dio cumplimiento con las Pruebas de Integridad de pilotes (PIT). Se acordó hacer la prueba a 15 pilotes que corresponden a un 10% del total intervenidos y siguiendo el proceso que se lleva de excavación y descabece inicialmente se hicieron pruebas a 5 de ellos y que corresponden a los números referenciados en planos: 15-19- 31-50 y 56.

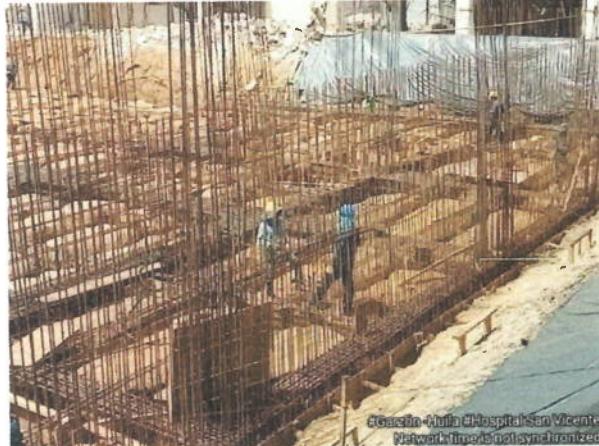
Se da inicio a esta actividad con la instalación de aceros de arranque para muros localizados sobre el eje 1 entre A-F, eje F entre 1-3 y eje A entre 1 y 4. Al cierre del periodo no hay valoración del ítem correspondiente dado que la actividad incluye el acero y la fundida de los elementos.

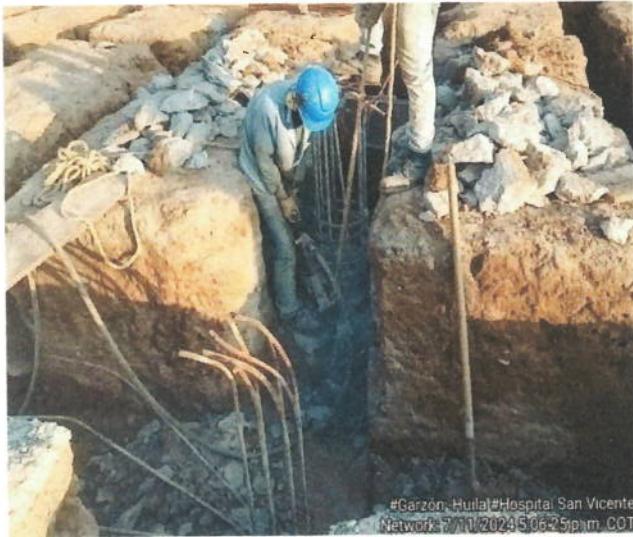
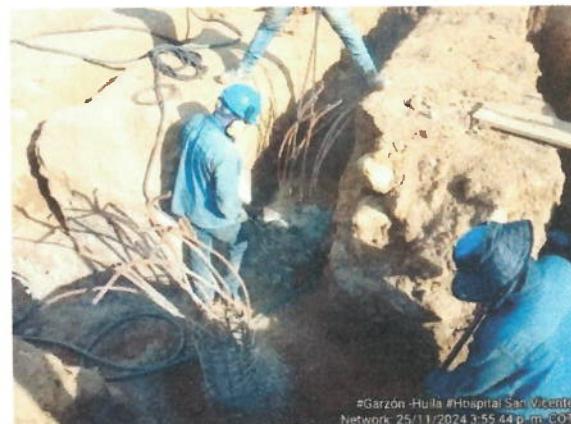
- **3.3.1.- Descabece de pilotes (Incluye cargue y retiro)**

Se continúa con esta actividad iniciada el mes anterior y al cierre del periodo se han intervenido los pilotes localizados del eje 1 al 5 entre A y F.

Para su cuantificación y valoración se hace la correspondiente medición de cada elemento teniendo como referencia que la altura máxima a ser reconocida contractualmente de 80 cms., aclarando que no todos los pilotes, descubiertos al cierre del presente informe, son objeto de descabece.

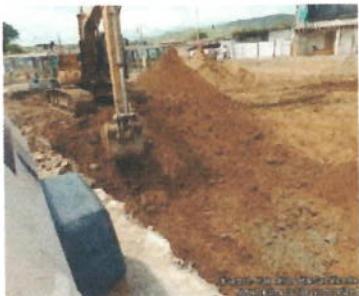
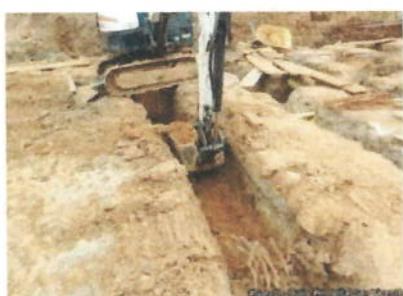
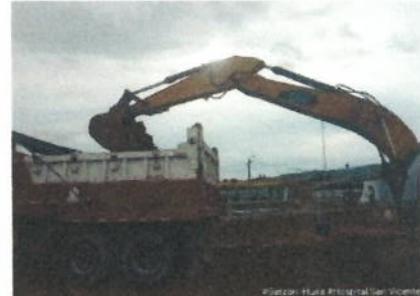
- **4.2.1.- EXCAVACIÓN MECANICA EN MATERIAL COMUN (Incluye cargue mecánico y retiro del material excavado a botadero.) viaje a 5km**

Dando continuidad a esta actividad, al finalizar periodo se ha intervenido de los ejes 1 a 10 entre A y F del lote A, dando por terminada la excavación a nivel de sótano, quedando pendiente la reutilización de material seleccionado que actualmente es utilizado como rampa de acceso para rellenos, una vez se ejecute la funda de vigas de cimentación, y/o en su defecto proceder al cargue y retiro de sobrantes de acuerdo a las circunstancias.

En lo referente a excavación de vigas principales se ha intervenido del eje 1 a 7 entre A-F, y adicional la excavación para el foso de ascensor localizado del eje 5 a 7 entre D y E.

Para el desarrollo de esta actividad el contratista de obra ha dispuesto de un equipo compuesto por una retroexcavadora, un Bobcat y cuatro (4) volquetas para el cargue y retiro de escombros.

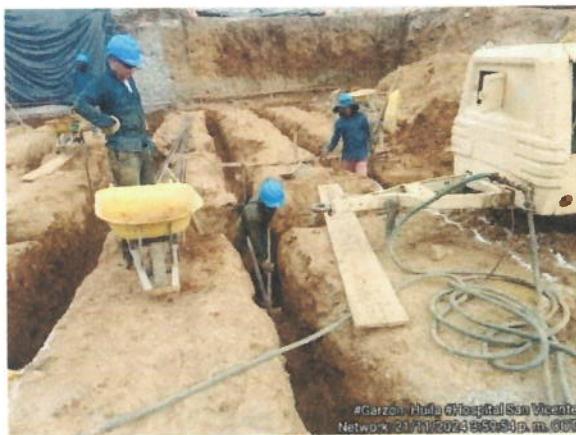
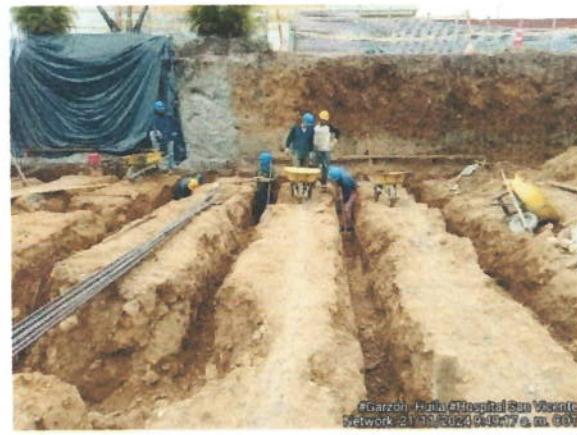
4.2.2.- EXCAVACIÓN MANUAL DE MATERIAL HETEROGENEO (Incluye cargue manual y retiro del material excavado a botadero.) viaje a 5km

Actividad que se ejecuta para intervenir excavaciones y perfilada de viguetas y riostras a nivel de cimentación y al término del mes el avance está representado de los ejes 1 a 7 entre A y F

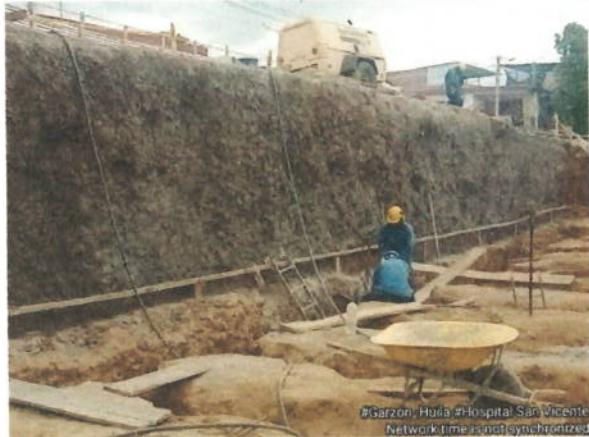
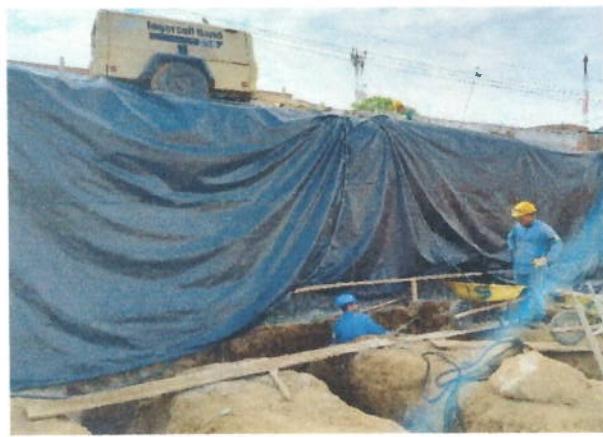
- 4.2.3.- Protección de talud en mortero (mortero pobre y polietileno)

Actividad que se viene ejecutando simultáneamente con el proceso de excavación a nivel de sótano en el lote "A". En el presente periodo se ejecutó el proceso constructivo establecido como es el aplicar el mortero de protección sobre pared lateral localizada sobre el eje A entre 4 y 8 previa instalación de malla tipo gallinero y recubrimiento con polietileno.

De acuerdo a las recomendaciones establecidas en el estudio de suelos y las recomendaciones pertinentes por parte del Geotecnista el constructor adelanta los trabajos correspondientes, garantizando la estabilidad del respectivo talud y la seguridad tanto de trabajadores como de la obra misma.

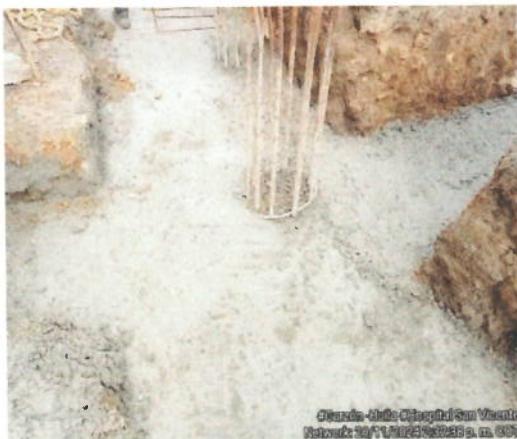
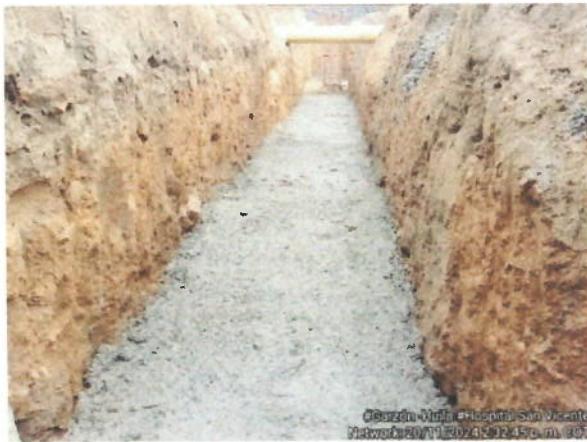
- **5.1.1.- Base de limpieza e=5 cm, Concreto 2000 PSI**

A medida que avanzan las excavaciones para vigas de cimentación a -1.50 y -1.20 mts, para vigas y viguetas respectivamente a partir del nivel de placa de contrapiso con un avance hasta el eje 4 entre A y F del lote A.

Se viene aplicando mortero de 2000 PSI, premezclado de la planta ConcreHuila y en ocasiones mezclado en obra.

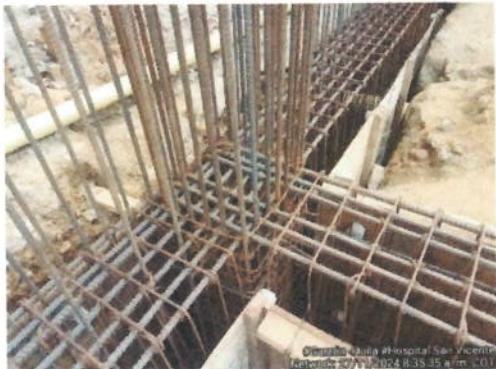
• 6.3.1.- Columnas en concreto 4000 PSI

En lo que corresponde al lote "A", esta actividad se inicia con la instalación de los aceros de arranque a nivel de cimentación de los ejes 1 a 2 entre A y F, las cuales una vez revisados por interventoría y registrado en bitácora el día 12/11/24, se pudo verificar que no son congruentes ni corresponden a los estipulados en los planos firmados. De igual manera se pudo determinar que, la cuantía establecida en la respectiva memoria de cálculo no coincide con la memoria gráfica. En tal razón se notifica al constructor para que se hagan los ajustes respectivos.

Al cierre del periodo y en mesas de trabajo entre los asesores especialistas estructurales, tanto del constructor como de la interventoría, se ha realizado la conciliación pertinente con los diseños en concordancia con las memorias de cálculo del consultor. Aclara el contratista que dicho ajuste se originó en el entendido que los diámetros establecidos en la memoria gráfica, no permitían el ingreso adecuado del concreto ni la separación entre varillas, de acuerdo a lo estipulado en la norma NSR10. Se revisa y avala, quedando pendiente la radicación de los planos récord de los ajustes realizados, debidamente firmados por las partes, específicamente los asesores estructurales quienes son los responsables de los mismos.

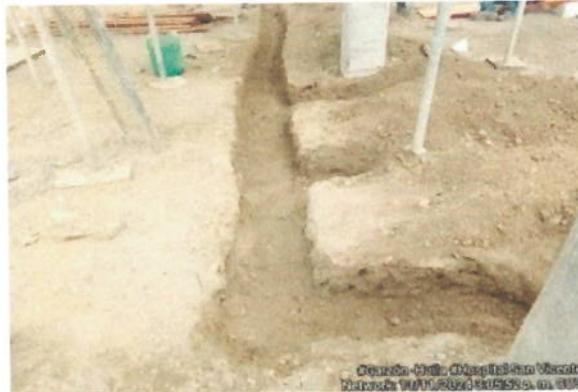
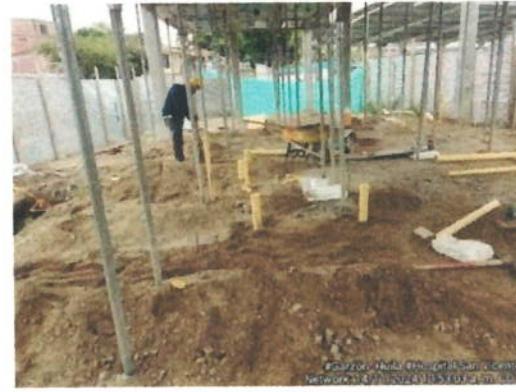
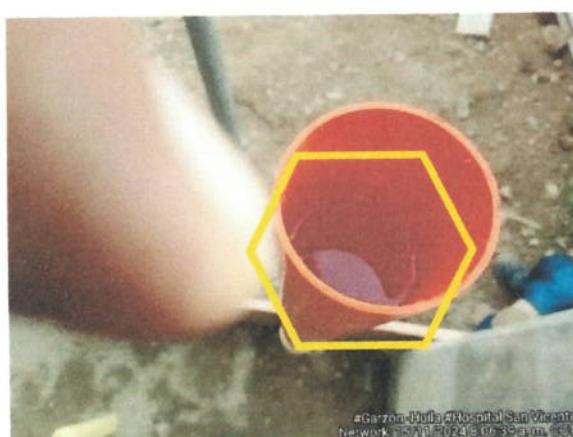
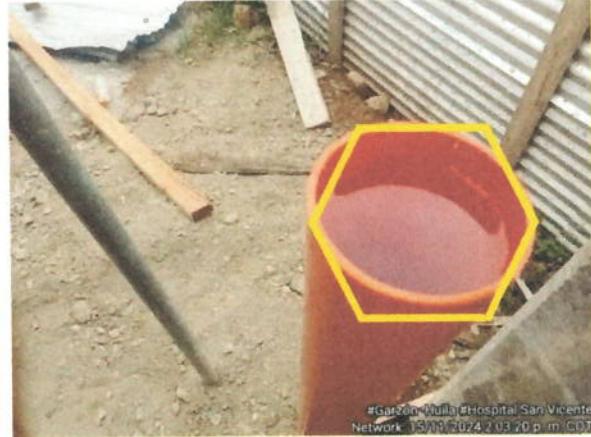
Se realiza prueba de estanqueidad para redes y salidas sanitarias la cual se repitió, dado que en primera instancia el nivel de agua bajo 6 cm., sobre un vástagos de 1.50., la tolerancia es del 2% es decir 3 cm., de acuerdo a los requerimientos establecidos para la prueba de estanqueidad dentro de la respectiva tubería.

Una vez realizada nuevamente la prueba se cumplió con el objetivo, con resultados que cumplen con lo solicitado dado que el nivel del agua se mantuvo.

Nivel al inicio de la prueba
Resultado de la primera prueba
con descenso de 6 cm. (4%)

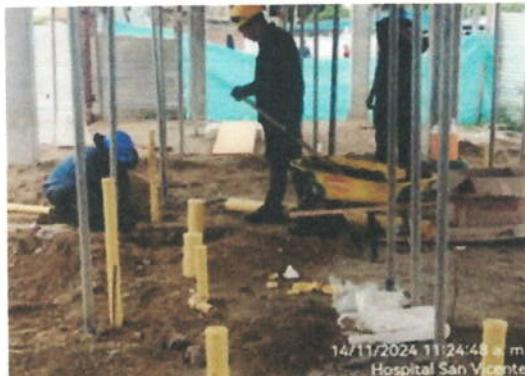
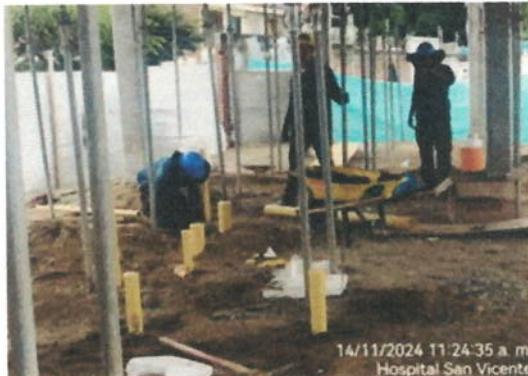
Redes internas en edificio 2 del lote "B"

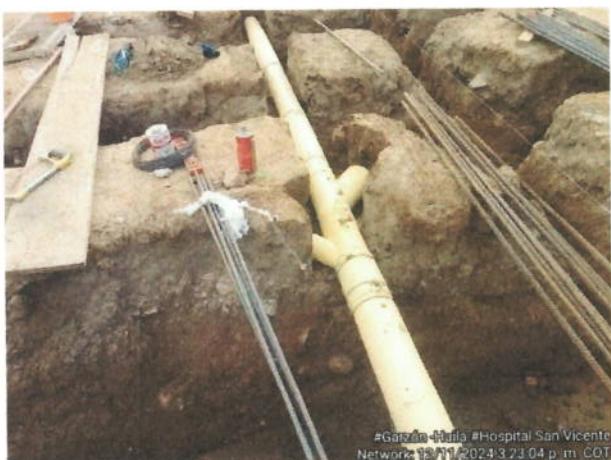
26.15.4/5 Tubería PVC Sanitaria 6" / 4"

Se continúa con el tendido de tubería y accesorios sanitarios de las instalaciones subterráneas en el sótano y que corresponden a colectores principales; su terminación se dará una vez se fundan las vigas de cimentación, para proceder a conformar la araña para las salidas sanitarias en cada uno de los espacios.

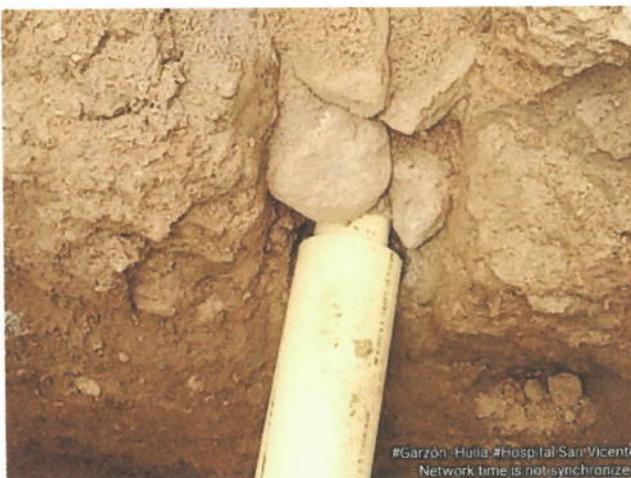
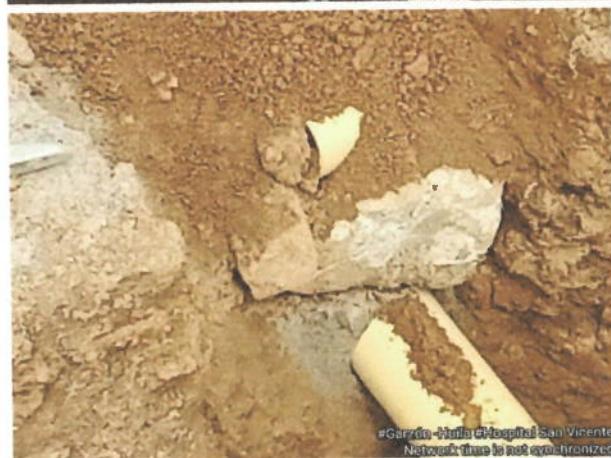
Instalación tubería sanitaria de 4" en área de sótano para el edificio asistencial-lote "A" sin el cumplimiento de las especificaciones técnicas, en el entendido que las tuberías no pueden ser aseguradas al terreno con elementos punzantes que puedan causar averías en la respectiva red,

ra éste caso específico con piedra; solo es aplicable cama de arena. Se ofició al respecto con

llamado de atención y se hizo el requerimiento para su corrección. El contratista realizó la corrección requerida, de acuerdo a las especificaciones técnicas para la instalación del material.
