E.S.E. HOSPITAL DPTAL SAN VICENTE DE PAUL
NIT: 891.180.026-5

FACTURA FE 12, VALOR A PAGAR POR CONCEPTO DE ACTA PARCIAL N°6 PARA PAGO PARCIAL DEL CONTRATO DE INTERVENTORIA No. 091 DE 2024, CUYO OBJETO ES LA "INTERVENTORÍA INTEGRAL, TÉCNICA, ADMINISTRATIVA, FINANCIERA Y AMBIENTAL AL CONTRATO DE OBRA QUE TIENE POR OBJETO "CONSTRUCCIÓN DE LA NUEVA E.S.E HOSPITAL DEPARTAMENTAL SAN VICENTE DE PAÚL DEL MUNICIPIO DE GARZÓN – HUILA". " DE CONFORMIDAD CON LA CLÁUSULA QUINTA - FORMA DE PAGO MEDIANTE ACTAS PARCIALES DE OBRA Y AMORTIZACIÓN DE ANTICIPO. RECONOCIDO MEDIANTE RESOLUCIÓN No. 0156 DEL 28 DE MARZO DE 2025.

CONTRATO No. 091 de 2024
INTERVENTORIA

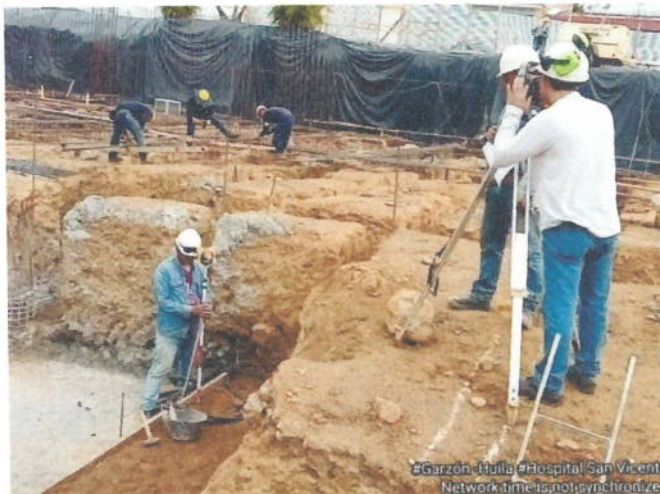
En el proceso de ejecución de las diferentes actividades, la comisión de topografía hace seguimiento permanente para la georreferenciación de ejes y control de niveles, puntualmente en lo referente a excavaciones y localización de vigas de cimentación, actividad que se viene realizando en el lote A (edificio de 7 pisos- Sede Asistencial).

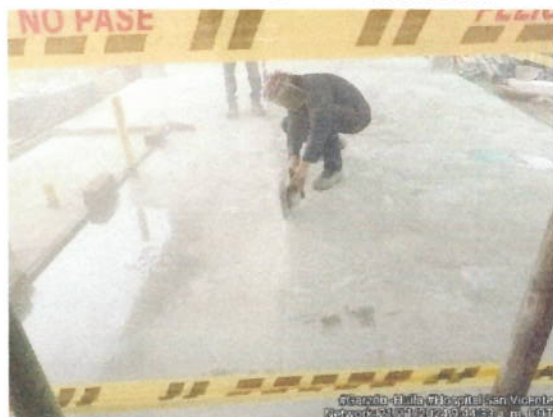
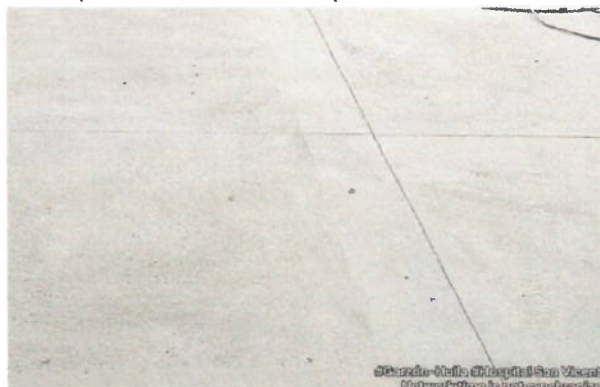
• 1.4.3.3. Juntas de contracción

Actividad que corresponde a las dilataciones realizadas en la placa de contrapiso en el edificio 2 del lote "B", previamente definidas y localizadas sobre los ejes de columnas y parte central.

En el proceso de fraguado del concreto, la tendencia general es a contraerse y/o expandirse (Retracción), por cambios de humedad y temperatura causando el agrietamiento a edad temprana, por lo cual se hace necesario realizar este tipo de tratamiento al piso

El proceso se realiza con el corte del piso con equipo tipo pulidora. Aún está pendiente la aplicación de Sikaflex (material flexible), como sellante plástico de acuerdo lo estipulado en las especificaciones técnicas y APU correspondiente.

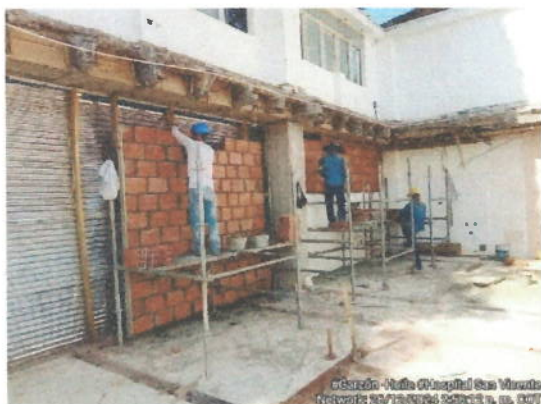
• 2.3.1.- Cerramiento de mampostería y Muro de superboard una cara con frescas con tapa superior de superboard, para prevención de ruido.

Con el propósito de garantizar un adecuado aislamiento entre el hospital en operación y la obra, se da inicio a esta actividad en la última semana del mes de diciembre, inicialmente con el levantamiento de muro en mampostería (bloque cerámico No. 4) y una vez conformado se procederá a la instalación de la frescas (aislamiento), estructura metálica y fijación de las láminas de superboard sobre la cara que da al

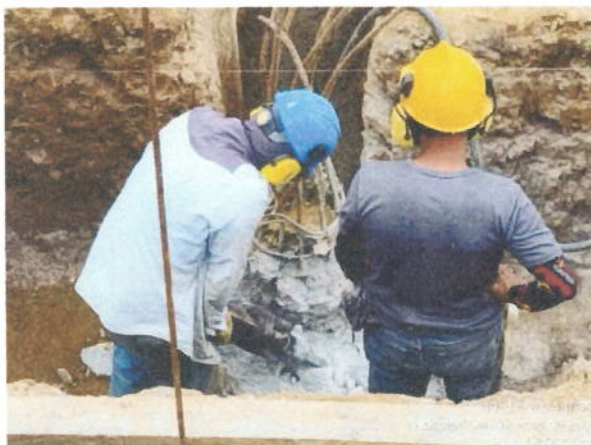
• 3.3.1.- Descabece de pilotes (Incluye cargue y retiro)

Dentro del proceso de intervención de las vigas de cimentación, paralelamente se continua realizando el descabece de pilotes. A la fecha se han intervenido 74 elementos con diferentes alturas de los ejes 1 a 6 entre A-F

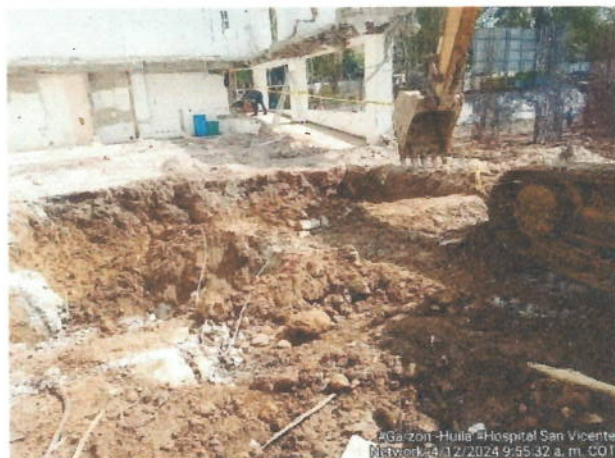
• 4.2.1.- EXCAVACIÓN MECANICA EN MATERIAL COMUN (Incluye cargue mecánico y retiro del material excavado a botadero.) viaje a 5km

En el presente periodo esta actividad se ejecutó únicamente en la primera semana del mes de diciembre (1 al 6) fecha en la cual se retiraron de obra las máquinas y equipos comprometidos en esta labor y que corresponde a una (1) retroexcavadora y 2 tipo Bobcat, las cuales ejecutaron excavaciones a nivel de sótano hasta el

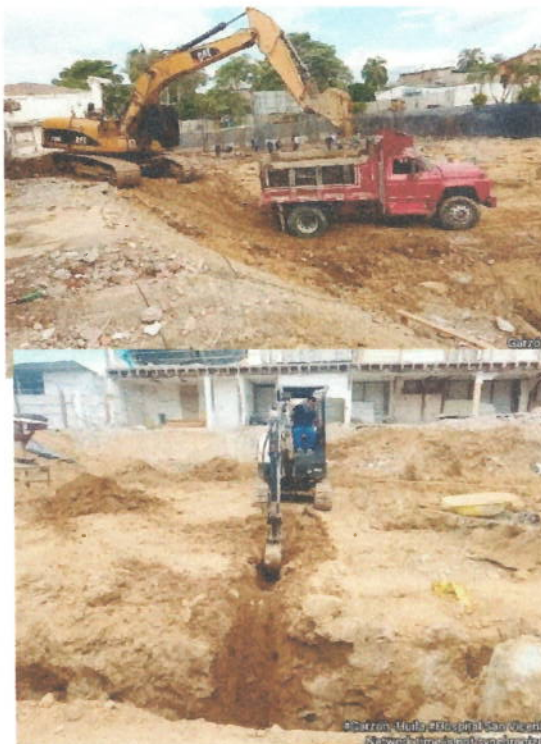
eje 10 en A-F, para vigas de cimentación hasta el eje 8.

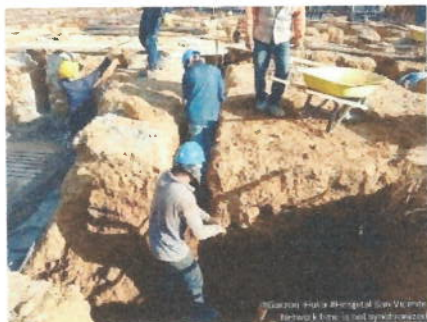
Esta actividad corresponde a la excavación y perfilada de terreno para viguetas y riostras de cimentación en el lote A, con un avance en terreno que abarca del eje 1 al 8 entre A-F.

En términos específicos, la actividad se realiza específicamente, como se manifiesta antes, en riostras y viguetas para la totalidad de la cimentación.

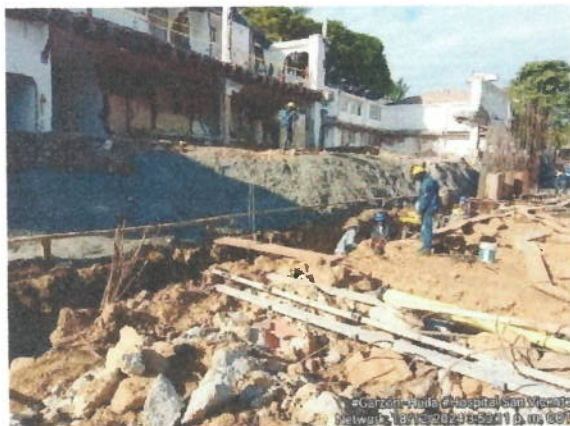
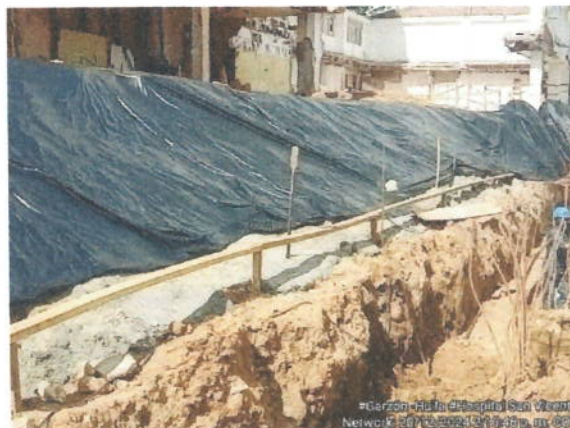
• 4.2.3.- Protección de talud en mortero (mortero pobre y polietileno)

Talud de protección de excavación Eje F costado occidental del lote A

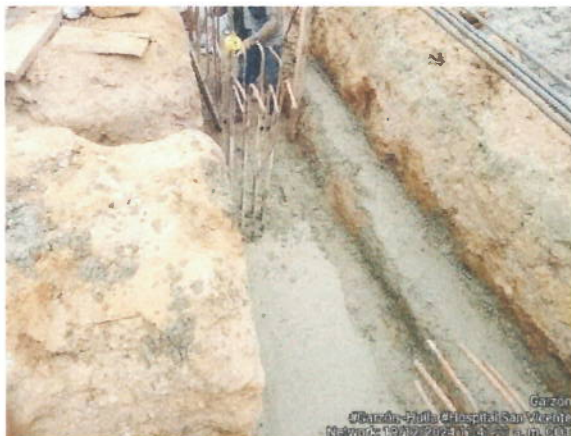
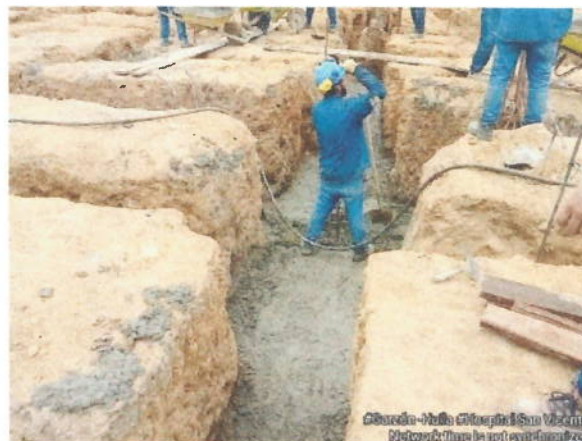
- 5.1.1.- Base de limpieza e=5 cm, Concreto 2000 PSI

El proceso corresponde a las actividades previas para el armado y amarre de aceros para vigas de cimentación y el respectivo arrostramiento entre las mismas. Esta actividad se ejecutó entre el eje 4 y 8 del lote A donde también se intervino la aplicación de solado de limpieza para el foso de ascensor localizado sobre los ejes D-E entre 5 y 7. Concreto premezclado de 2000 psi y ocasional mezclado en obra.

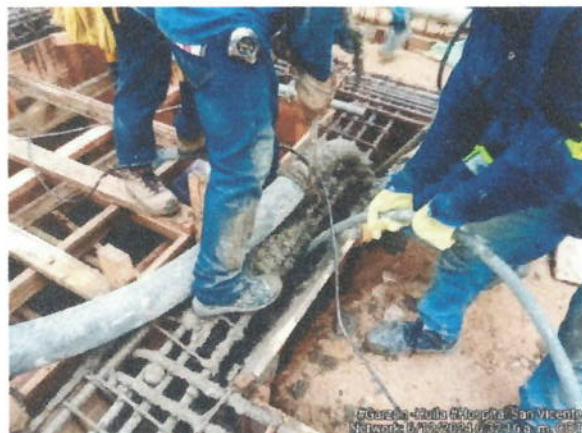
- 5.2.1.- Vigas de cimentación sobre terreno. Concreto 4000 PSI

Actividad iniciada el periodo anterior con el armado y amarre de aceros correspondiente a vigas de cimentación del lote A. (torre asistencial), y para el presente además de continuar con esta labor, dando inicio a la fundida de las mismas en cuyo proceso se programaron 3 fechas para los días 06, 16 y 23 de diciembre.

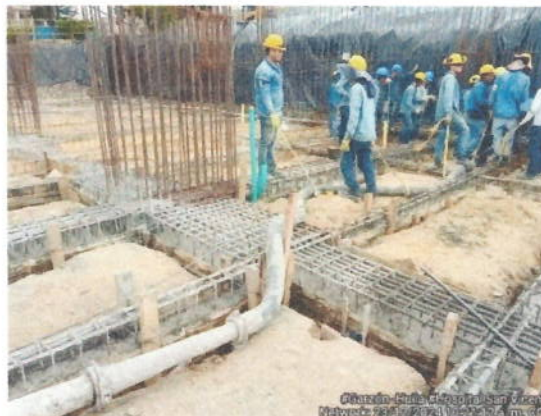
Se viene aplicando concreto de 4000 PSI suministrado por la firma concretera CONCREHUILA, para lo cual interventoría hace el control y seguimiento a cada uno de los vehículos que ingresan, verificando las muestras que se toman aleatoriamente para los ensayos de resistencia a la compresión por cada 40 mts³ de concreto suministrado. Además, en sitio se verifica el asentamiento (Slump), en cada uno de los vehículos. Al respecto no se han encontrado inconsistencias para el proceso de fundida de estos elementos estructurales.

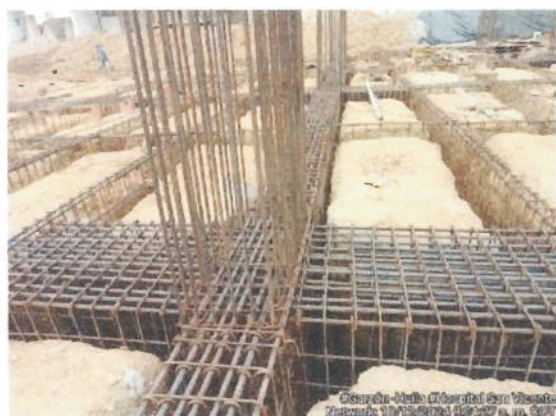
6.3.1.- Columnas en concreto 4000 PS

ajustados al diseño, que están acorde con las cuantías de las respectivas memorias de cálculo del diseño estructural del proyecto, presentado por el especialista estructura del constructor y aprobado por el par de la Interventoría.

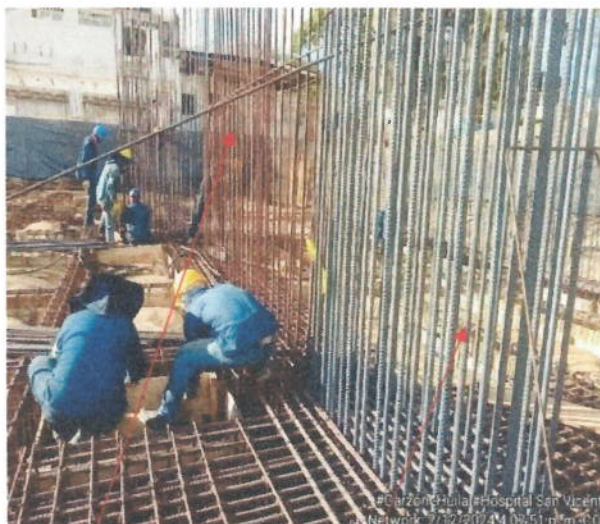
Aceros muro pantalla

El acero instalado corresponde a los planos

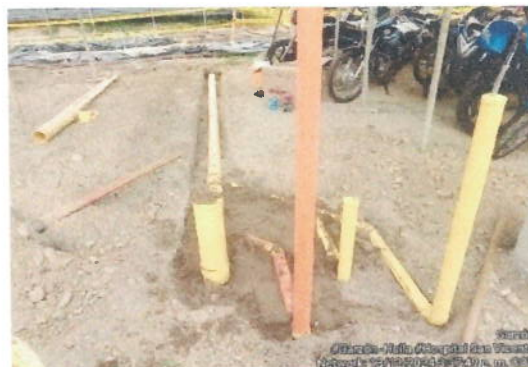
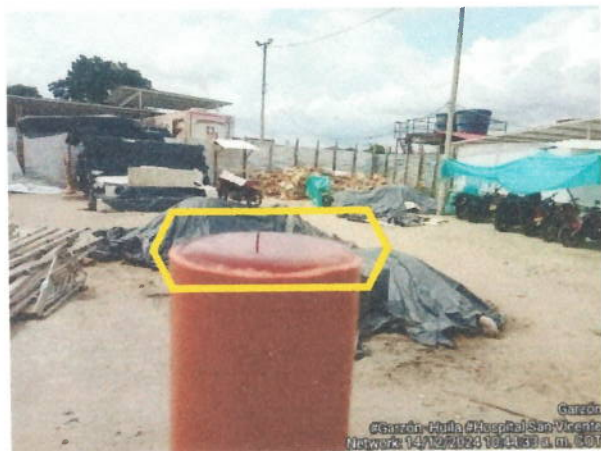
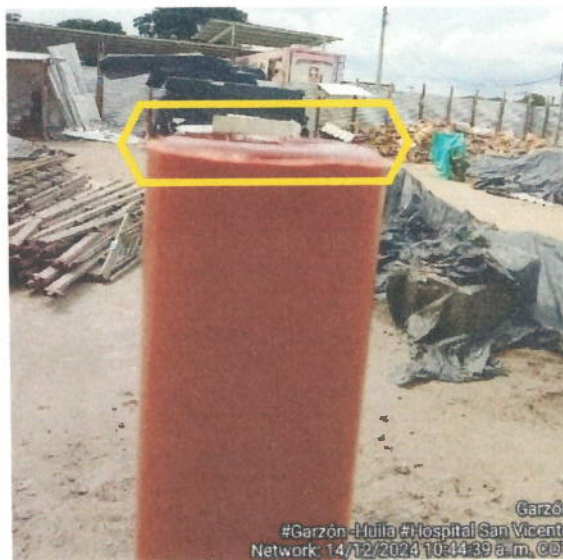
En el presente periodo ésta actividad tuvo intervención únicamente en lo que corresponde a salidas en baño localizado en el edificio 1 del lote "B", para servicio de personal del área de Subestación eléctrica con una (1) salida de 4" y dos (2) de 2". En lo que corresponde al lote "A"- Edificio asistencial, en el proceso de cimentación se han venido dejando los pases respectivos para posteriormente armar las arañas y salidas de desagüe, de acuerdo a diseños iniciales, los cuales presentan ajustes y que están en estudio para su aprobación, por parte del especialista de la interventoría.

Se realiza prueba de estanqueidad donde el nivel del agua se mantuvo durante el proceso, dando cumplimiento al requerimiento técnico.

Inicio de la prueba

Resultado de la prueba

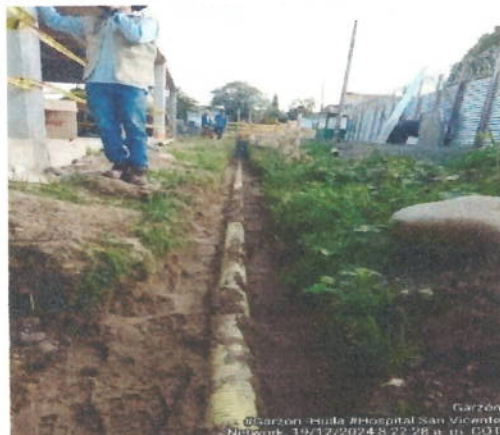
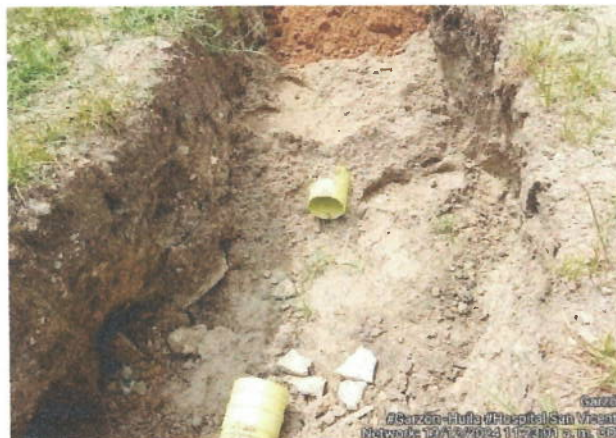
26.15.4/5 Tubería PVC Sanitaria 6" / 4"

Red externa alcantarillado sanitario fachada carrera 14

En lo que corresponde a redes externas para la red de alcantarillado sanitario, se hace el tendido de tubería de 4", de acuerdo a la especificación establecida, Tubería Alcantarillado, paralelo a la fachada sobre la carrera 14 de los edificios 1 y 2 del lote B, en dos tramos donde se localizarán las cajas inspección.

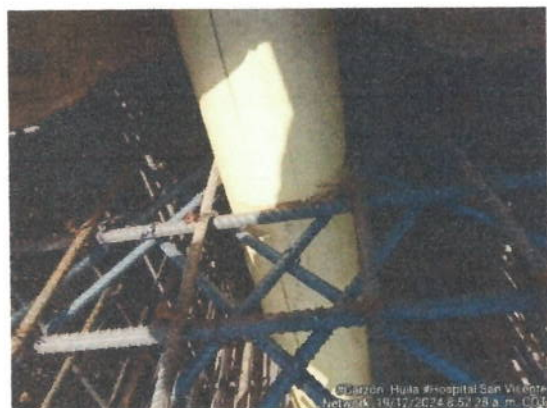
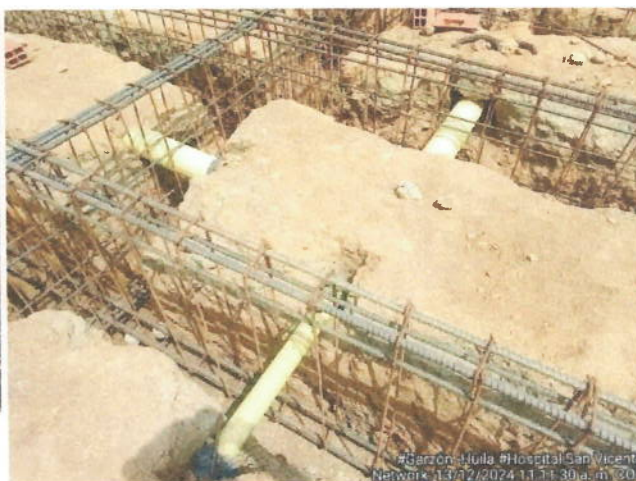
Refuerzo de tubería en pase sobre vigas

Se continúa con el tendido de tubería y accesorios sanitarios de las instalaciones subterráneas en el sótano y que corresponden a colectores principales; su terminación se dará una vez se fundan las vigas de cimentación, para proceder a conformar la araña para las salidas sanitarias en cada uno de los espacios.

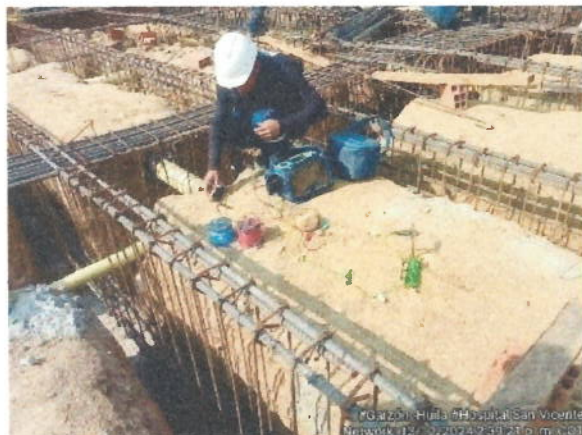
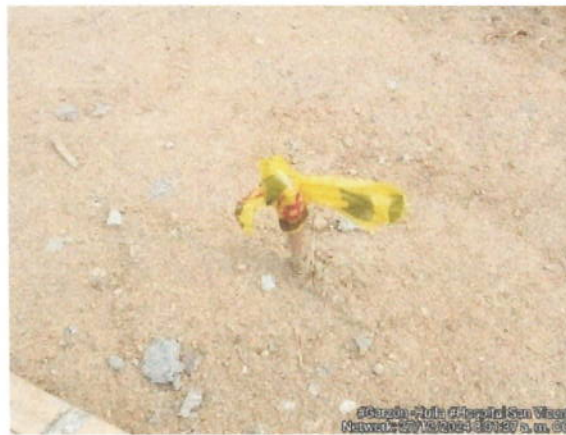
28.2.19 Varillas Cooperweld 2,4 x 5/8" soldaduras exotérmicas.

Actividad que se inicia en el área de imagenología con la instalación de 16 varillas Copper Weld, para la conformación de la malla puesta a tierra. Previo a ello, el día 13 de diciembre se realizó la **Prueba de Resistividad** del terreno, en cuyo reporte se anexan resultados de la prueba, gráfico de resistividades y demás factores que inciden en el diseño.

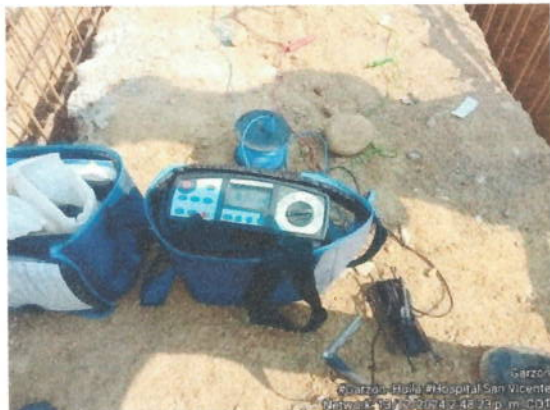
- **Prueba de Resistividad.**

La prueba de resistividad de puesta a tierra es un proceso que mide la conductividad de un volumen de suelo. Se realiza con un telúrometro, también llamado comprobador de resistencia a tierra.

Para el proyecto, se realiza para garantizar el correcto funcionamiento del sistema y para proteger dispositivos eléctricos e industriales contra fallas, sobrecargas o rayos.

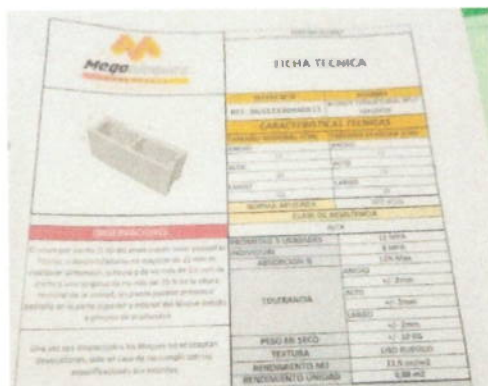
Este proceso es permanente con el seguimiento y control de los diferentes materiales que ingresan a obra, entre otros, concretos, Sub-base de relleno, maderas, aceros etc., y en cumplimiento a lo solicitado por interventoría el constructor mediante oficio CHDSVP-OBRA-166-10-2024 de fecha 10 de octubre de 2024, hace entrega de certificados de calidad para barras de acero y dispuestos para verificación por parte el especialista estructural. (ver documento en anexo11). Dicho análisis implica el verificar el cumplimiento de Normas NSR10, NTC, ICONTEC, entre otras y normas asociadas a las mismas.

En el presente periodo el contratista de obra hace entrega de la ficha técnica y control de calidad del bloque de cemento a utilizar en los muros de los edificios 1 y 2 del lote B, cuyas características técnicas corresponden a bloque estructural SPLIT de 12x19x39 cms, ancho, alto y largo respectivamente. Norma aplicada: NTC4026. (Ver ficha en anexo).

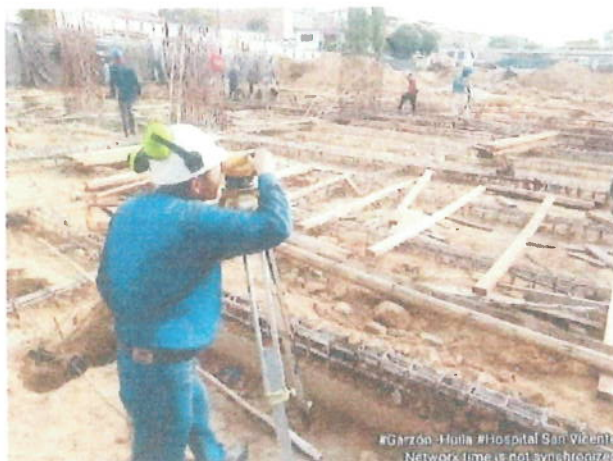
• 4.1.1 Localización y replanteo

Durante todo el proceso se cuenta con el seguimiento permanente del equipo de topografía para las diferentes actividades que requieren la georreferenciación de ejes y control de niveles.

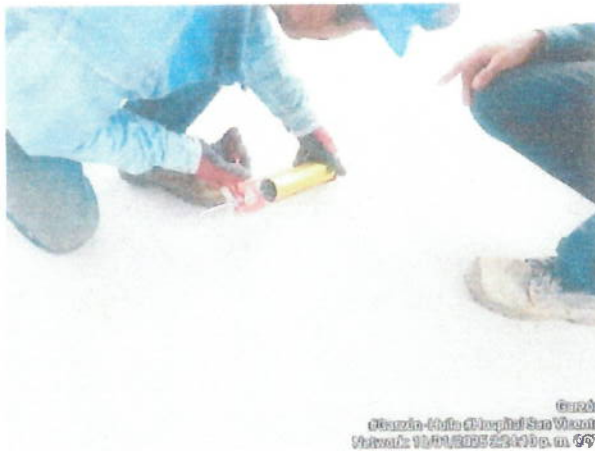
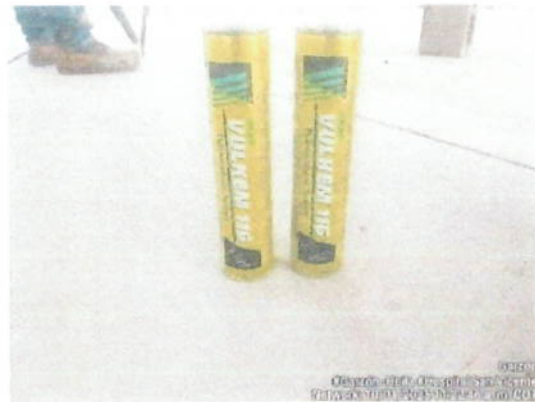
En el periodo anterior esta actividad se inició en el edificio 2 del lote "B", donde previamente se definieron y se trazaron las dilataciones, las cuales se localizaron sobre los ejes de columnas y parte central de placa de contrapiso y para el presente se aplicó el producto "VULKEM 116" línea Tóxemen.

Se reitera que, en el proceso de fraguado del concreto, la tendencia general es a contraerse y expandirse por cambios de temperatura causando el agrietamiento a edad temprana, por lo cual se hace necesario realizar este tipo de tratamiento al piso

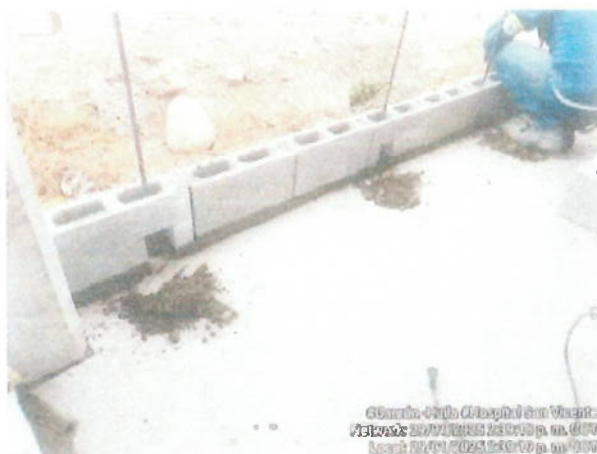
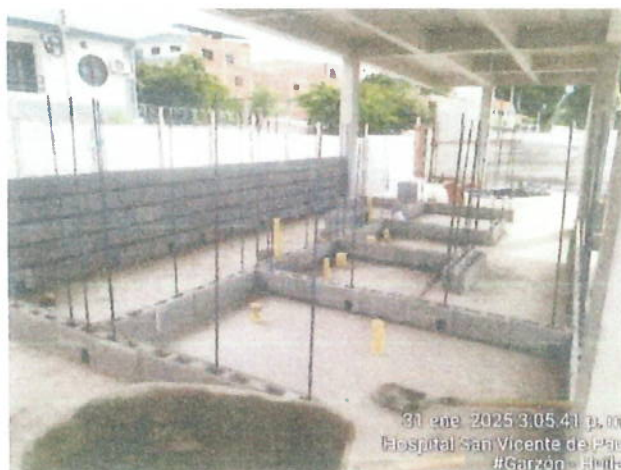
- 1.6.1.1.- Muro en bloque de concreto gris tolete 19x12x39 cm
- 1.6.1.2.- Muro en bloque de concreto gris tolete 19x12x39 cm

A esta actividad se le da inicio en la última semana del presente mes (29 de enero), en el edificio 2, lote B, con el levantamiento de muros en bloque de concreto de acuerdo con la especificación técnica contractual.

Previamente se realizó el replanteo correspondiente con el fin de definir y localizar los puntos y/o sitios de anclaje de las dovelas, instalación de conectores y refuerzos, siguiendo los parámetros de diseño.

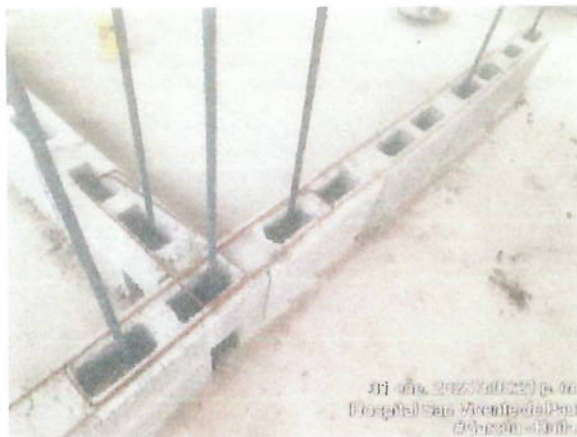
- 1.6.4.4.- Anclaje epoxico 3/8"

Previo al levantamiento de muros en bloque de concreto para mampostería estructural, se replanteó el sitio correspondiente al edificio 2 del lote "B" y se localizaron los puntos de anclaje para acero de $\frac{1}{2}$ ". De acuerdo a diseños.

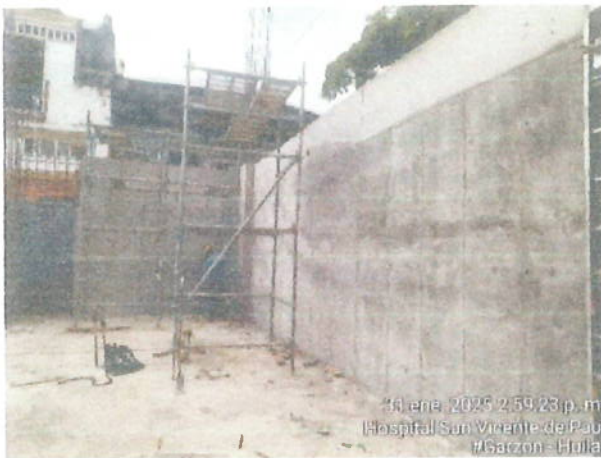
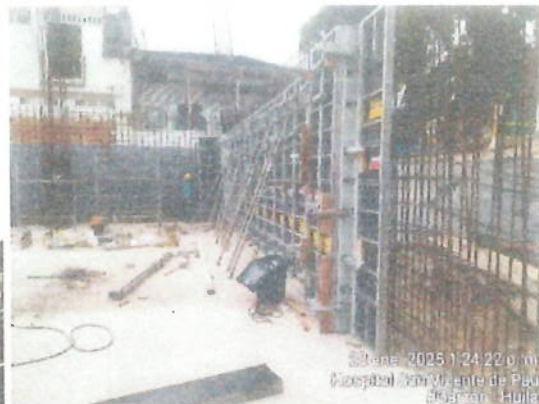
Se da inicio a esta actividad con el amado y amarrado de aceros de los muros de contención localizados sobre los ejes 1 y eje A, y se funde un tramo de muro del eje 1 entre D y F monolíticamente con las columnas E1 y F1, dado que forman un solo elemento de amarre estructural.

En mesa de trabajo con el asesor estructural de interventoría y profesionales del consorcio San Vicente, se estableció que el vaciado de concreto de pantallas, se implementará empate de juntas mediante un sistema de llave, para lo cual se utilizarán listones de madera y vara rolliza vertical en cada uno de los cortes de fundida.

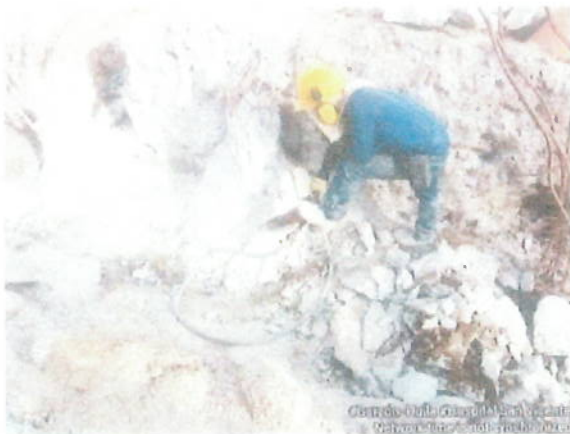
A medida que avanza el proceso de excavación para vigas de cimentación, se viene adelantando el descabece de pilotes con equipo mecánico, mediante la utilización de compresor y martillo neumático. A la fecha se han intervenido 109 elementos hasta el eje 8 entre A y F.

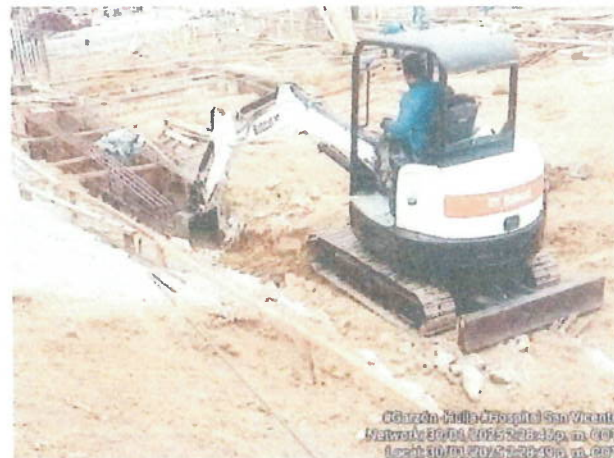
Esta actividad se ractivo, continuando con la excavación de vigas y viguetas de cimentación a nivel de sótano en lo que corresponde al lote "A" y a partir del eje 8 entre D y F, dicha actividad se viene realizando con una miniretro tipo Bobcat y manualmente.

Adicionalmente, se reinició el cargue y retiro de material excavado que se encontraba acumulado dentro del área de trabajo del lote A. Parte de este material se viene utilizando para nivelación y adecuación del terreno y alistamiento para fundida de placa de contrapiso.

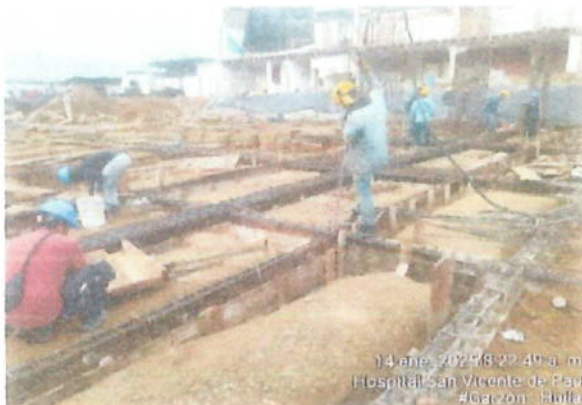
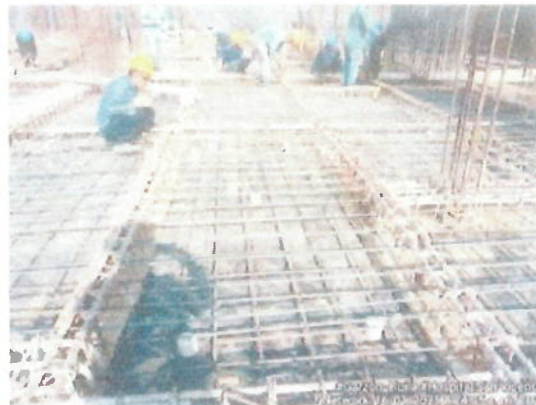
Paralelo a otras actividades se continúa con el armado, amarre de acero y fundida de vigas de cimentación en el lote A y en el periodo se intervino el área comprendida de los ejes 1 hasta el segundo tercio del eje 6 entre A y F, para lo cual el contratista optó por iniciar las actividades de fundida en horario de la madrugada previendo que no se presenten atrasos en el suministro del concreto en horas del día, lo cual ha permitido mayor rendimiento. Se realizaron 2 fundidas los días 15 y 23 de enero de 2025.

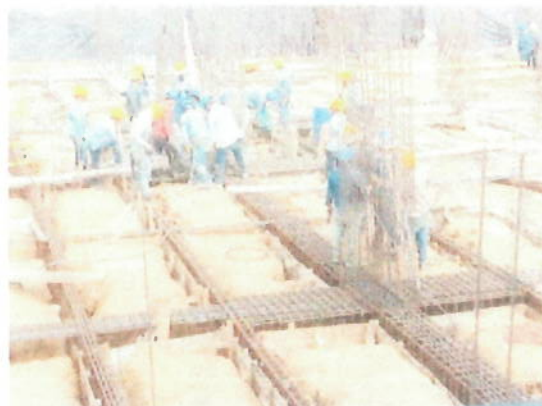
En cumplimiento de las especificaciones técnicas y de diseño el suministro y vaciado corresponde a concreto de 4000 PSI. Al respecto interventoría hace el control y seguimiento a cada uno de los vehículos que ingresan, verificando las muestras que se toman aleatoriamente para los ensayos de resistencia a la compresión, además, en sitio se verifica el asentamiento.

Adicional, interventoría cuando lo estima conveniente viene tomando muestras con el fin de hacer un cuadro comparativo con respecto a los resultados y reportes por parte del constructor.

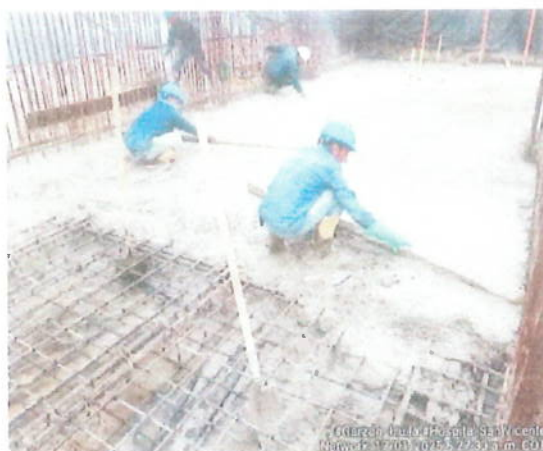
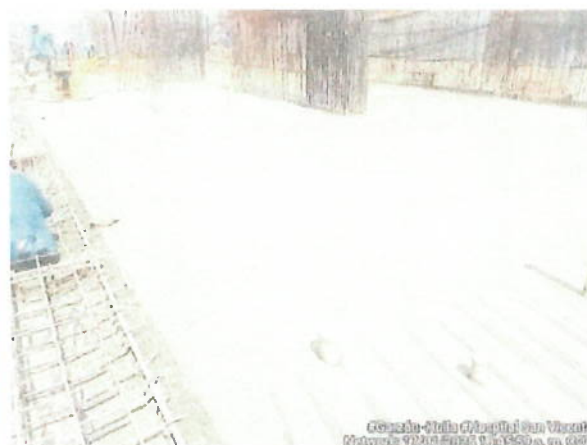
La placa cuenta con un refuerzo de doble parrilla en acero de 1/2" en ambos sentidos, con refuerzo adicional sobre vigas principales, sobre una base nivelada y compactada. Adicional un recubrimiento con polietileno, todo de acuerdo a especificaciones técnicas y diseños estructurales.

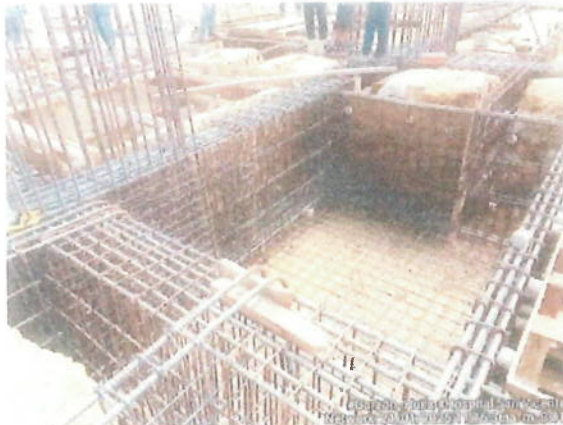
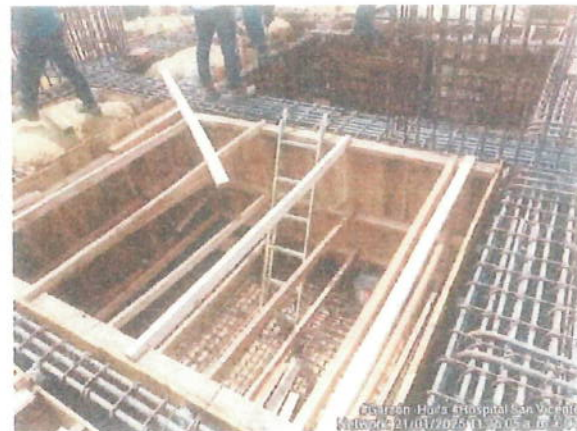
la placa de contrapiso del sótano y a este mismo nivel los muros que conforman las caras de los fosos están conformados por las mismas vigas de cimentación.

Simultáneamente con el proceso de intervención de las vigas de cimentación, se ha adelantado el armado y amarre de aceros en doble parrilla y fundida de placa piso de los fosos de ascensor localizados de los ejes 2 y 3 entre D y F y 5 a 7 entre D y F, a -1.80 mts de

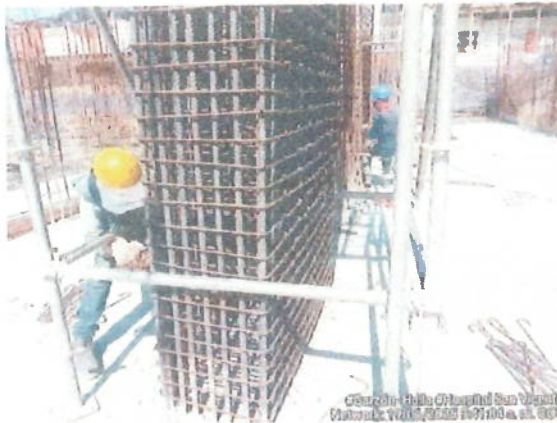
Paralelo al armado y amarre de aceros de vigas de cimentación se han instalado el arranque de aceros de columnas en 31 de ellas de los ejes 1 a 6 entre A-F, y tan solo en 9 de ellas se han terminado con amarre de flejes y ganchos

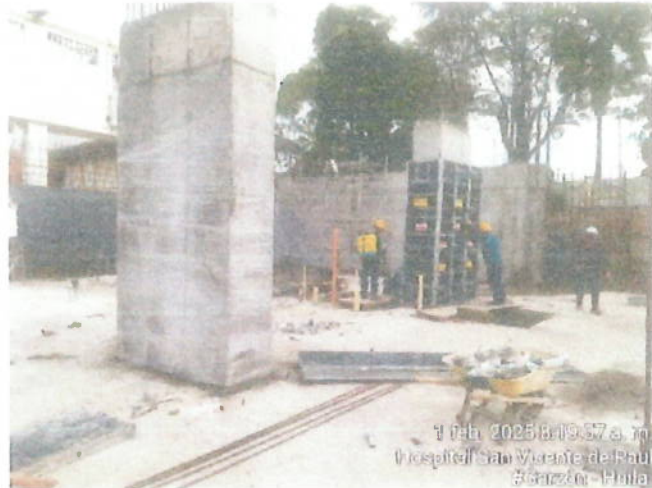
Al proyecto se le ha venido realizando ajustes en la distribución de los aceros de los elementos estructurales conservando la cuantía establecida en los estudios y diseños del proyecto, ajustes que han sido presentados por el constructor y que ha contado con la revisión y aprobación por parte del especialista estructural de la interventoría.

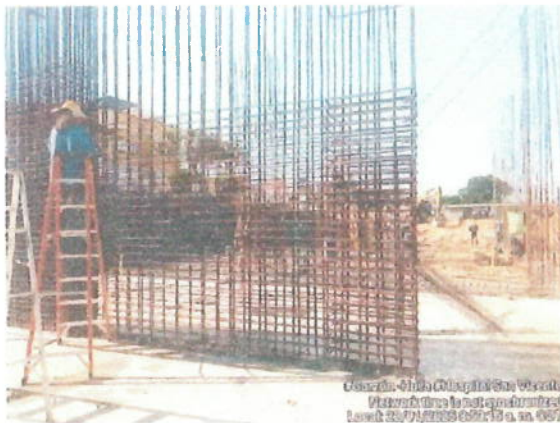
• 6.3.2.- Muros cortina Concreto 4000 PSI

A la fecha se ha intervenido el muro localizado en el eje 2 entre C y D del lote "A".

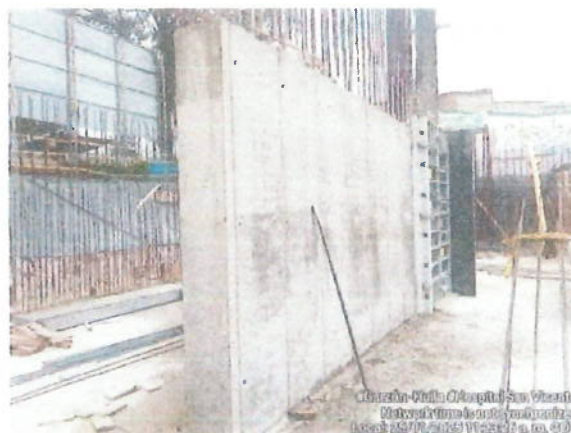
Al cierre del presente periodo se ha intervenido un elemento y corresponde al muro cortina localizado en el lote "A" sobre el eje 2 entre C y D, cuya fundida se realizó monolíticamente con la columna C2, por estar unidos estructuralmente compartiendo parte de los aceros horizontales.

Al igual que a los diferentes elementos estructurales se vienen tomando muestras para ensayos a la compresión de concretos, tanto por el constructor como por interventoría, adicional la verificación de asentamientos (Slump).

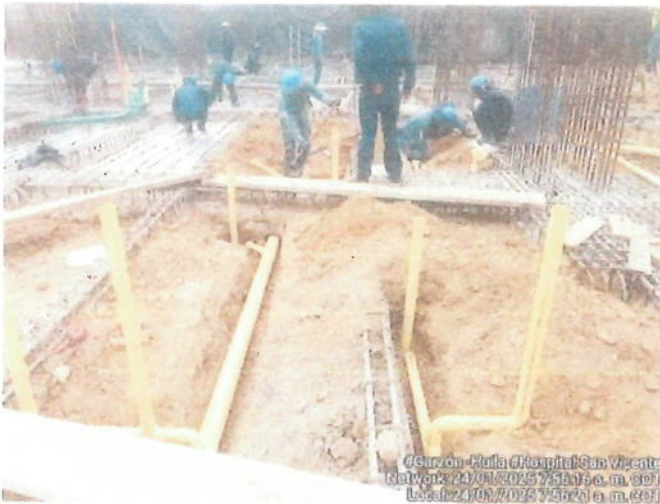
- 26. INST. HIDROSANITARIAS Y GAS
- 26.0 INST. HIDROSANITARIAS. ÁREA SUBESTACIÓN TÉCNICOS
- 26.0.4 SALIDAS SANITARIAS AGUAS RESIDUALES DOMESTICAS
 - 26.0.4.1 Salidas Sanitarias PVC-S Ø4"
 - 26.0.4.2 Salidas Sanitarias PVC-S Ø2"

La intervención de redes y salidas sanitarias se vienen ejecutando a medida que avanzan las actividades de cimentación y placa de contrapiso en el lote "A".

Al término del presente periodo se tuvo un avance significativo, representado en la intervención de las áreas correspondientes a imagenología, relacionado con radiología, ultrasonido, morgue entre otros.

Durante el proceso se vienen realizando las respectivas pruebas de estanqueidad, donde se ha podido evidenciar que en algunos de los tramos de red y/o salidas sanitarias se presentaron fugas, razón la cual se dejó la respectiva anotación en el libro de obra (Bitácora) y por consiguiente el requerimiento para la corrección correspondiente.

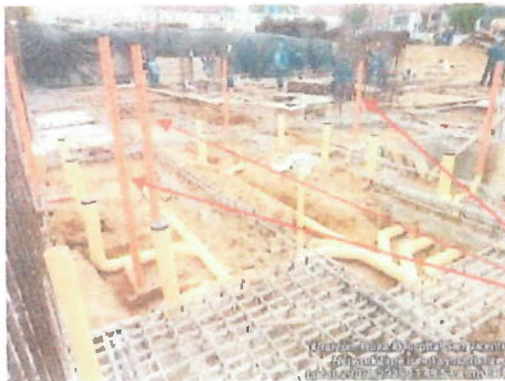
Salidas de reventilación

Se pudo evidenciar que durante el proceso de intervención para baterías sanitarias localizadas de los ejes 4 a 6 entre D y F, se habían obviado 7 salidas de reventilación, por consiguiente, se solicitó hacer los correctivos del caso para poder dar avance a la fundida de placa de contrapiso.

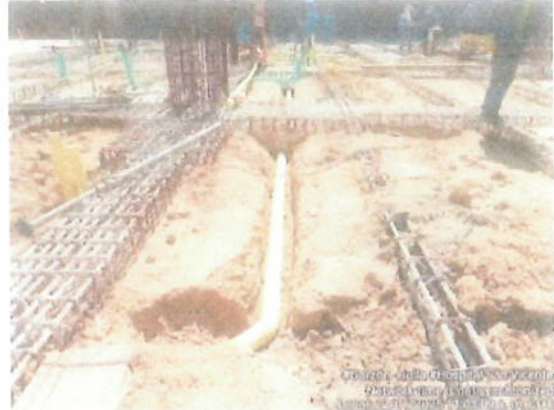
Acogiendo las recomendaciones por parte de la interventoría se viene haciendo la correcta limpieza, suministro y tendido de cama de arena para las redes sanitarias, en el entendido que las tuberías no pueden ser aseguradas al terreno con elementos punzantes que puedan causar averías en la respectiva red.

Nota. – Nuevamente se deja constancia que los ajustes planteados por el constructor deben llevar el aval correspondiente de los especialistas para su revisión, modificación y aprobación.

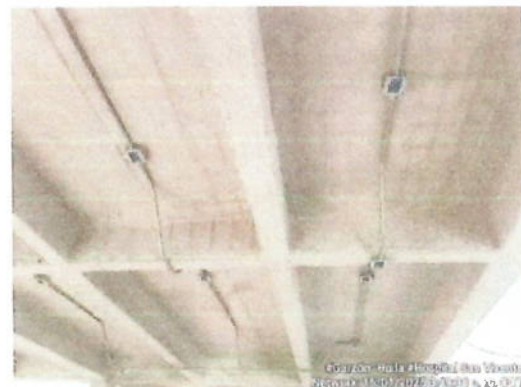
Esta actividad se inició en los edificios 1 y 2 del lote "B", con la instalación y tendido de tubería EMT de 3/4" para salidas lámpara de iluminación normal y de emergencia.

Adicional a lo anterior también se viene haciendo el tendido y salidas para tomas y cajas de paso dentro del proceso de obra que se viene adelantando en el lote "A" (torre asistencial) en cuanto a cimentación, placa de contrapiso y muros pantalla.

Se deja constancia que el constructor ha presentado una propuesta de ajuste al diseño eléctrico del proyecto de conformidad con la actualización de la nueva norma RETIE y RETILAP 2024, los cuales se encuentran en proceso de revisión, modificación y aprobación del especialista eléctrico de la interventoría.

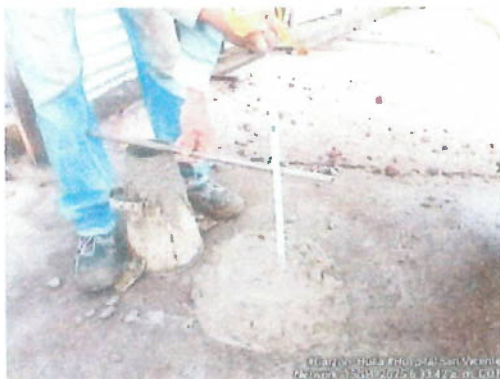
• Ensayos a la Compresión

Durante el proceso de fundida de los diferentes elementos estructurales, interventoría verificó que se tomaran las respectivas muestras para ensayos a la compresión de concretos y envíos a laboratorio para el reporte de resultados correspondiente.

Con oficio CHDSVP-OBRA-246-01-2025 de fecha 09 de enero de 2025, el Consorcio San Vicente remitió resultados de Resistencia a la Compresión de cilindros de concreto, emitidos por el **Laboratorio Concrelab**.

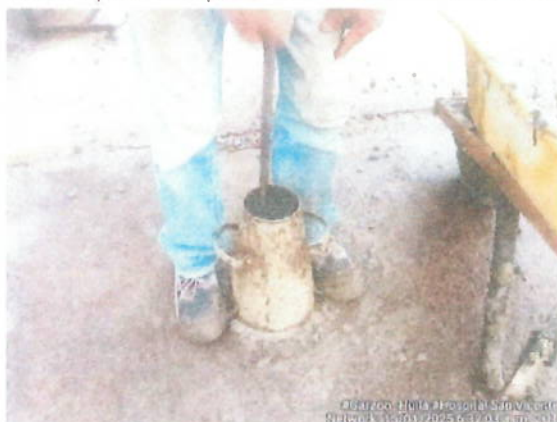
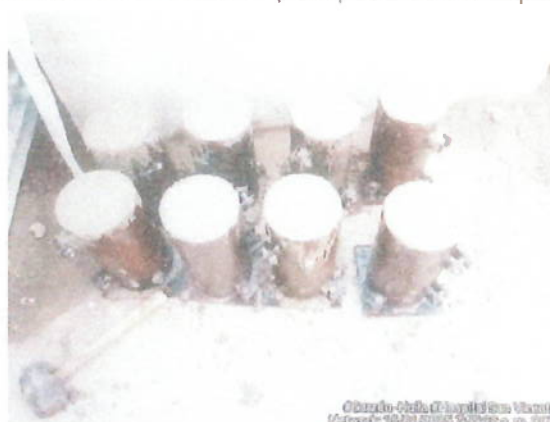
Para el presente periodo se tomaron muestras de cilindros en el lote "A" para placa de contrapiso

ejes 1 a 4 entre A y F, vigas de cimentación ejes A-F entre 5 y 7, muro de contención eje 1 entre E-F, muro cortina eje 2 entre C-D y columnas E1, F1, C2, D2 y E3.

El concreto por la firma "**ConcreHuila**" y previo al vaciado interventoría verifica el asentamiento (SLUMP) del material suministrado en cada vehículo y para cada muestra seleccionada se toman 8 cilindros para los ensayos a la compresión a los 7-14-28 días y dos testigos respectivamente por cada 40 M3 de concreto.
