FACTURA FE 13, VALOR A PAGAR POR CONCEPTO DE ACTA PARCIAL N°7 PARA PAGO PARCIAL DEL CONTRATO DE INTERVENTORIA No. 091 DE 2024, CUYO OBJETO ES LA "INTERVENTORÍA INTEGRAL, TÉCNICA, ADMINISTRATIVA, FINANCIERA Y AMBIENTAL AL CONTRATO DE OBRA QUE TIENE POR OBJETO "CONSTRUCCIÓN DE LA NUEVA E.S.E HOSPITAL DEPARTAMENTAL SAN VICENTE DE PAÚL DEL MUNICIPIO DE GARZÓN – HUILA", " DE CONFORMIDAD CON LA CLÁUSULA QUINTA - FORMA DE PAGO MEDIANTE ACTAS PARCIALES DE OBRA Y AMORTIZACIÓN DE ANTICIPO. RECONOCIDO MEDIANTE RESOLUCIÓN No. 0291 DEL 16 DE MAYO DE 2025.

| RELACION DE PAGOS | | | | |
|---|---|---|---|---|
| Objeto: | INTERVENTORIA INTEGRAL, TECNICA, ADMINISTRATIVA, FINANCIERA Y AMBIENTAL AL CONTRATO DE OBRA QUE TIENE POR OBJETO "CONSTRUCCION DE LA NUEVA E.S.E. HOSPIT MUNICIPIO DE GARZON HUILA" | | | |

| Cuenta Bancaria | | | | | | | | | |
|---|---|---|---|---|---|---|---|---|---|
| CONSTRUCCION DE LA NUEVA E.S.E HOSPITAL DEPARTAMENTAL SAN VICENTE DE PAUL DEL MUNICIPIO DE GARZÓN HUILA | | | | | | | | | |

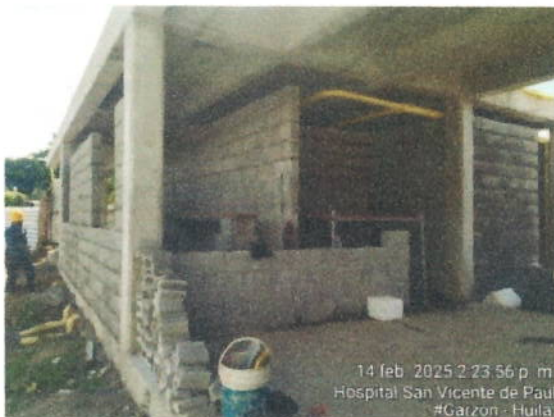
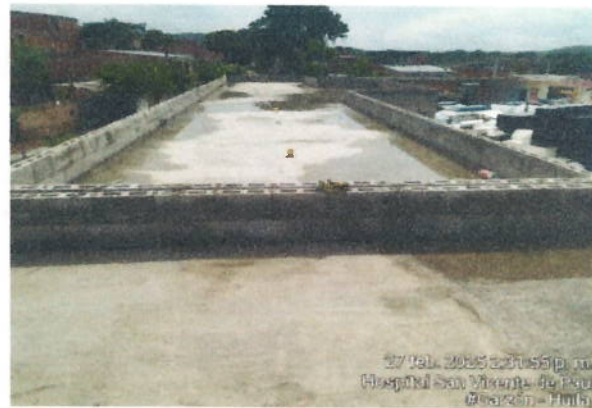
1.6.1.2.- Muro en bloque de concreto gris tolete 19x12x39 cm

La intervención se desarrolla en el edificio 2 del lote "B", donde se vienen levantando muros en bloque de concreto con la perforación y anclaje

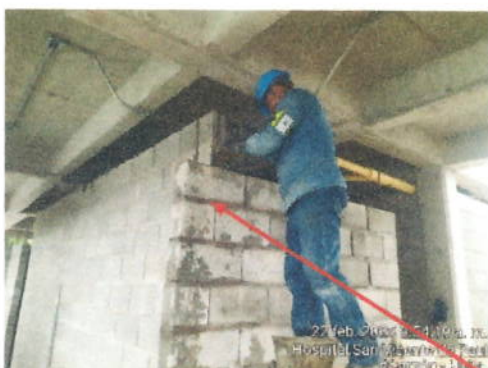
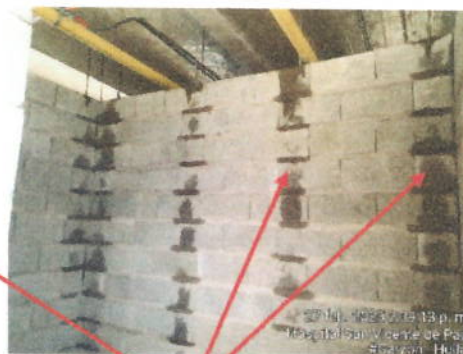
#### 7.8.3.- Dovela en mortero grouting de lleno

Esta actividad se realizó para llenado de celdas en muros levantados en el edificio 2 del lote "B", del área comprendida del eje 5-6 entre A y C.

Llenado grouting.

La actividad ejecutada corresponde al ítem 1.6.4.3. pero su costo es mayor al otro ítem relacionado, por consiguiente, se debe tener en cuenta esta apreciación en el momento de configurar el respectivo modificadorio al igual que para los demás ítems que presentan valores diferentes y con la misma especificación.

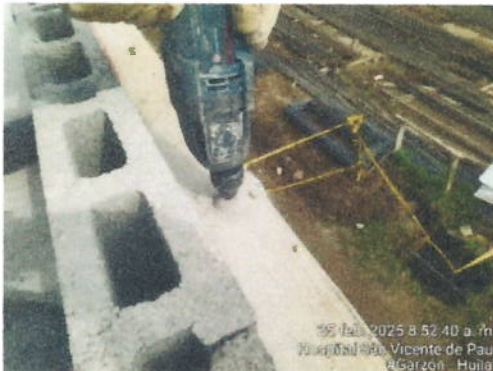
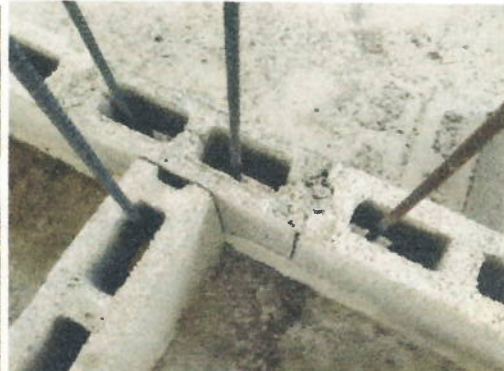
Los anclajes se ejecutaron previo al levantamiento de muros en bloque de concreto, con el replanteo y localización de los mismos. Esta actividad se ejecuta en el edificio 2 del lote "B" y los puntos corresponden a anclajes de acero de acuerdo a diseños.

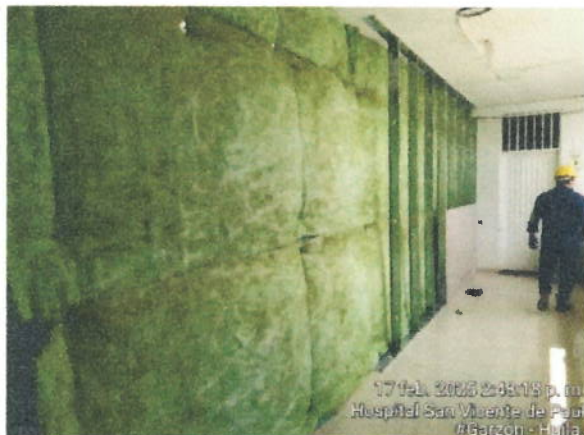
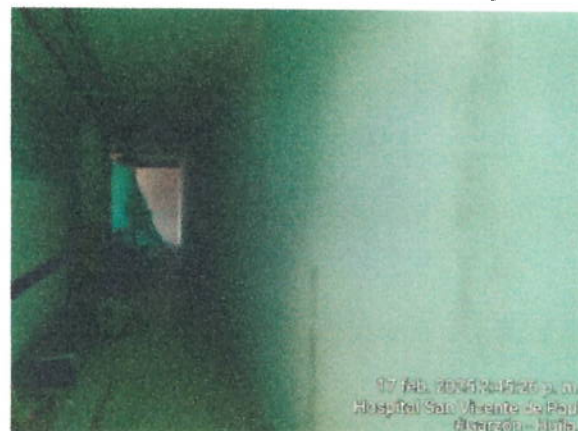
2.3.1.- Cerramiento de mampostería y Muro de superboard una cara con frescasa con tapa superior de superboard, para prevención de ruido.

En el presente periodo esta actividad se continuó desarrollando al interior de las instalaciones del hospital con la fijación de la estructura metálica y láminas de superboard y previo a ello la instalación de frescasa- material en fibra de vidrio para conformar el muro correspondiente que permita amortiguar y prevenir el ruido al interior del hospital, generado por la obra en ejecución.

Cabe resaltar que el cerramiento está compuesto por un muro en mampostería (bloque de arcilla No.4) con cara a la obra y en superboard sobre el costado del hospital.

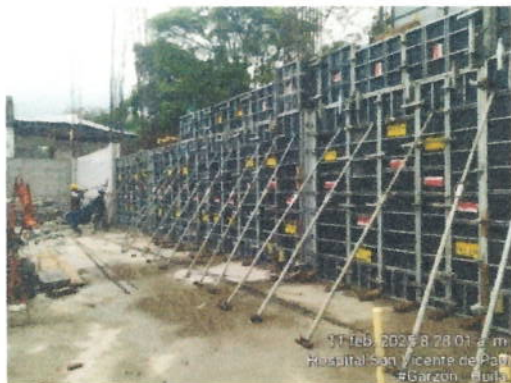
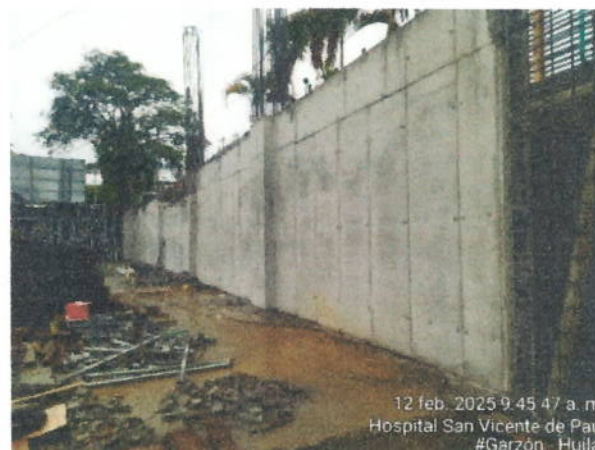
##### 3.2.2 Muro de contención

La intervención de estos muros y al cierre del periodo, corresponden a los localizados sobre los ejes 1 (100%) y avances en los ejes A entre 1 y 6 y F entre 1 y 4.

Dentro del proceso constructivo de los muros está el armado, amarre de aceros, encofrado y fundida monolíticamente con las columnas localizadas en su desarrollo, implementando las recomendaciones por parte del asesor estructural de interventoría.

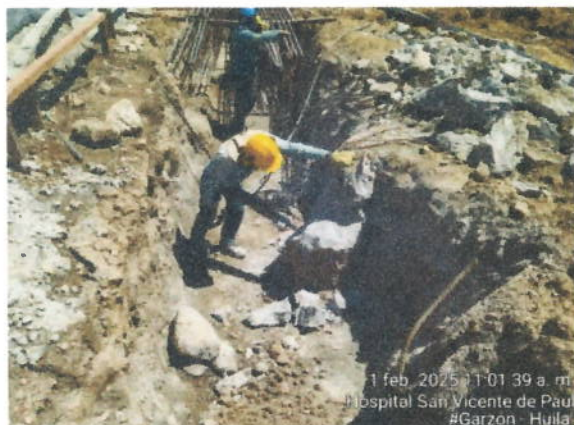
##### 3.3.1 Descabece de pilotes (Incluye cargue y retiro)

En ejecución la última etapa de esta actividad que corresponde al descabece de pilotes de los ejes 8 a 10 entre A y F.

El proceso se hace posterior a las excavaciones para las vigas de cimentación y para ello se viene utilizando equipo mecánico tipo compresor y martillo. A la fecha se han intervenido 115 pilotes

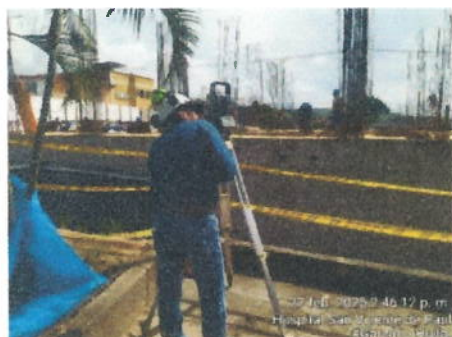
Al igual y tal como se ha venido reportando en los informes anteriores, la topografía hace parte de las funciones que el contratista desarrolla diariamente en lo que corresponde al seguimiento de las actividades de excavación e intervención de los diferentes elementos estructurales, con la georreferenciación de ejes y niveles.

Este control se realiza puntualmente para definir niveles de excavación, localización de ejes para vigas de cimentación, columnas, muros de contención y placa de contrapiso entre otros del lote "A" (torre asistencial de 7 pisos.)

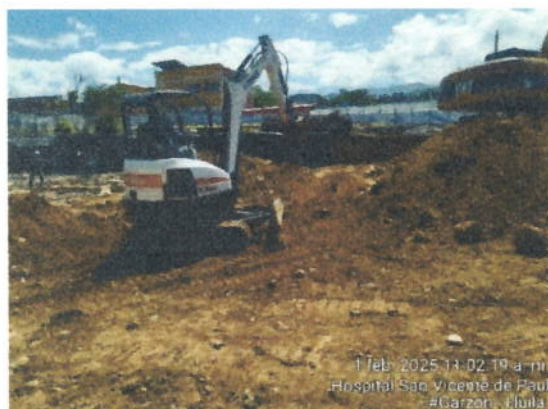
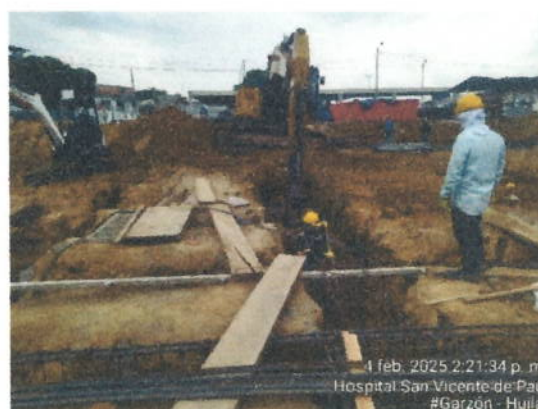
#### 4.2.1.- EXCAVACIÓN MECÁNICA EN MATERIAL COMÚN (Incluye cargue mecánico y retiro del material excavado a botadero.) viaje a 5km

Para esta actividad, en lo que corresponde al lote "A", está pendiente la excavación para vigas de cimentación del eje 8 al 10 y parte del 11, entre A y F. Su reactivación será programada una vez se instale la torre grúa, en razón a que esta área viene siendo utilizada y ocupada para su ingreso y proceso de instalación de la misma. Se espera su habilitación para la primera semana del mes de marzo.

En el presente periodo se trabajó ocasionalmente con una mini-retro orugada tipo bobcat y perfilada manualmente.

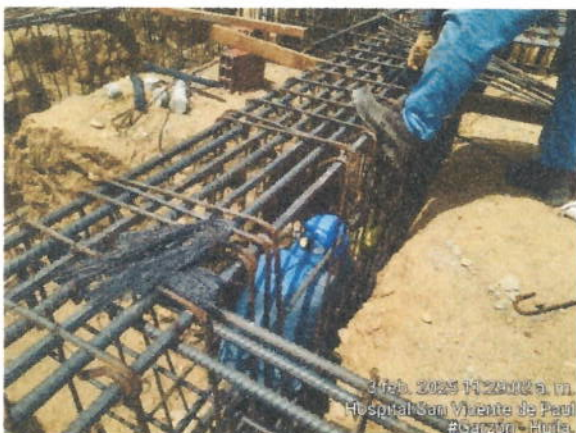
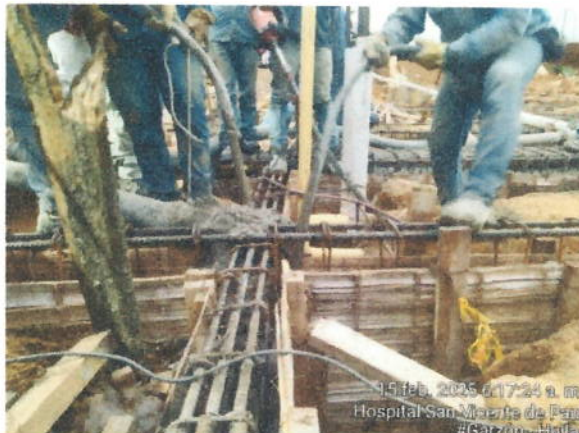
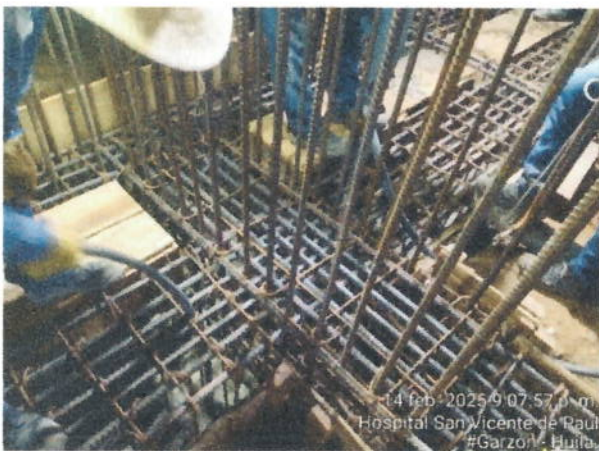
#### 5.2.1 Vigas de cimentación sobre terreno. Concreto 4000 PSI

Este proceso continúa con la intervención de vigas, viguetas y riostras, el cual se vio reflejado en el presente periodo con la fundida de estos elementos de los ejes 6 a 7 entre A y F, con un 75% de avance en esta actividad (lote "A"), faltando por intervenir lo que corresponde del eje 8 al 10 y parte del 11 entre A y F.

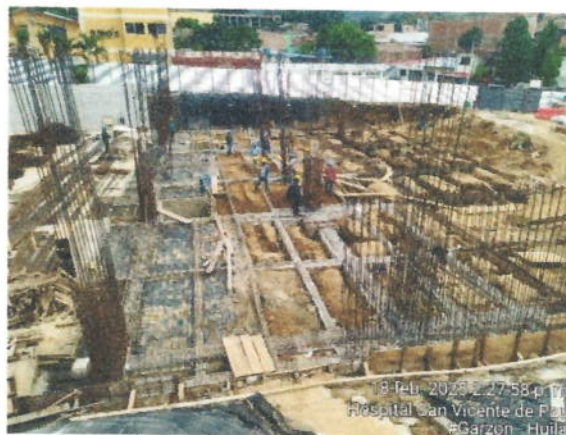
Debido a las condiciones de despacho por parte de la firma concretera, ocasionando demoras en el suministro, las actividades de fundida se vienen ejecutando en horario nocturno para garantizar mejores condiciones de disposición y vaciado del concreto, todo con la presencia y seguimiento permanente por parte de interventoría, verificando las muestras que se toman aleatoriamente para los ensayos de resistencia a la compresión, además, en sitio se verifica el asentamiento para dar cumplimiento a lo solicitado en los diseños y especificaciones técnicas.

Interventoría cuando lo estima conveniente viene tomando muestras aleatorias con el fin de hacer seguimiento y comparar los reportes de resultados presentados por el constructor.

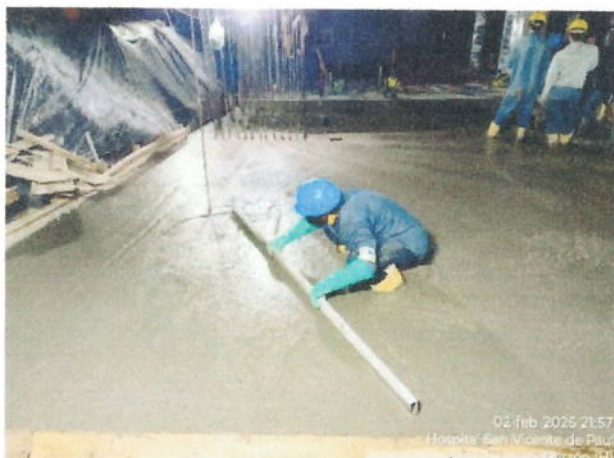
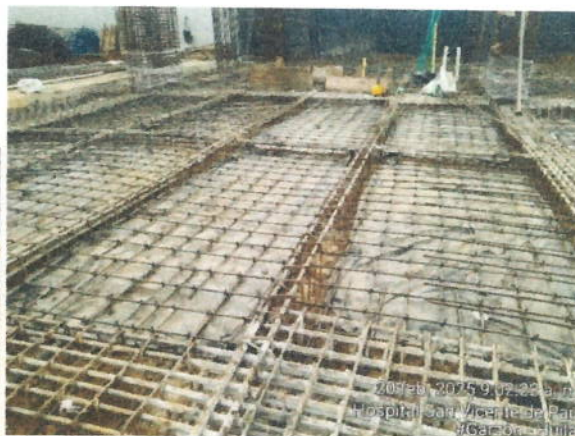
## 5.3 PLACA DE CONTRAPISO

De igual manera esta actividad se viene ejecutando en horario nocturno, evitando demoras en el suministro y vaciado del concreto por restricción vehicular permanente en la vía.

Lo anterior ha permitido logros en cuanto a mayor rendimiento en los horarios y fechas programadas, pero a la vez se interfiere con las actividades propias diarias en las diferentes áreas, toda vez que se tiene que

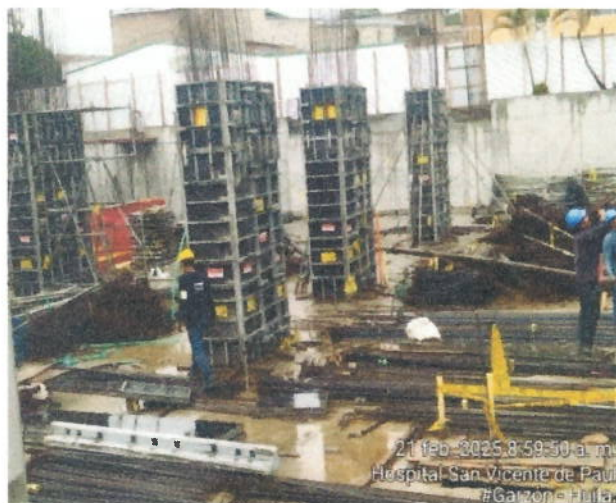
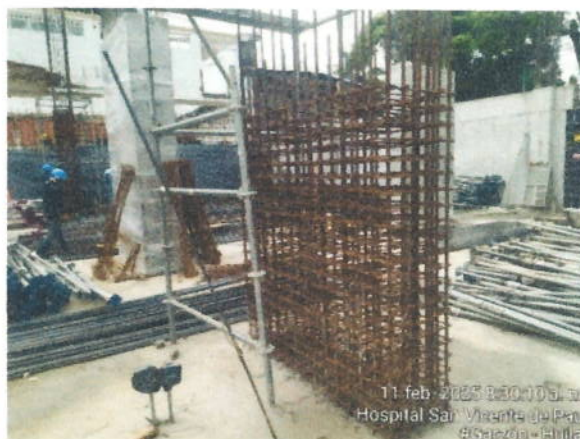
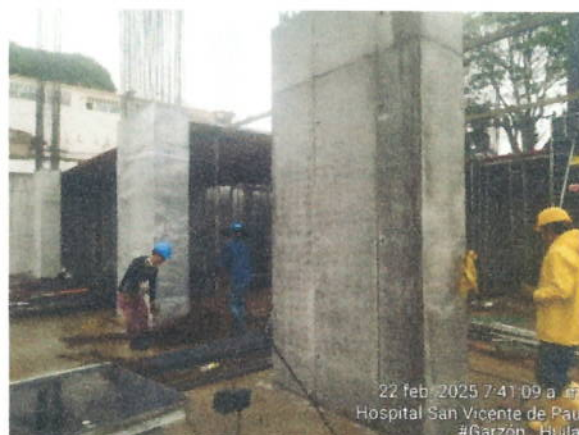
Se espera reactivar esta actividad tanto en el área de sótano como a nivel de primer piso una vez se inicie la fundición de placa, la cual se tiene prevista para la primera semana del próximo periodo.

Para el encofrado se viene utilizando formaleta tipo "STEN" entablado en madera y refuerzo metálico (nuevo), garantizando buenos acabados en todos los elementos estructurales donde se ha utilizado

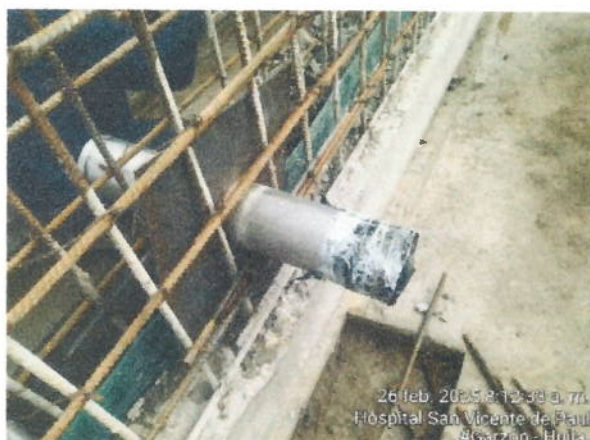
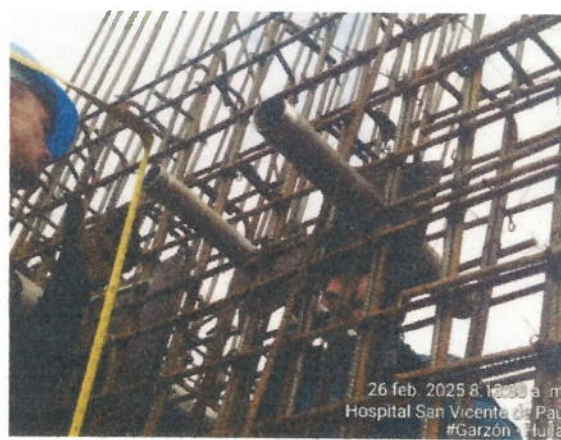
- 26. INST. HIDROSANITARIAS Y GAS
- 26.2 ACOMETIDA
- 26.2.9 Niple Pasamuros Acero Inox. Ø2"
- 26.3.18 Niple Pasamuros Acero Inox. Ø4"
- 26.3.19 Niple Pasamuros Acero Inox. Ø1-1/2"

Actividad realizada en el tanque de almacenamiento de agua potable localizado en el lote "A" de los ejes 6 a 7 entre C y D

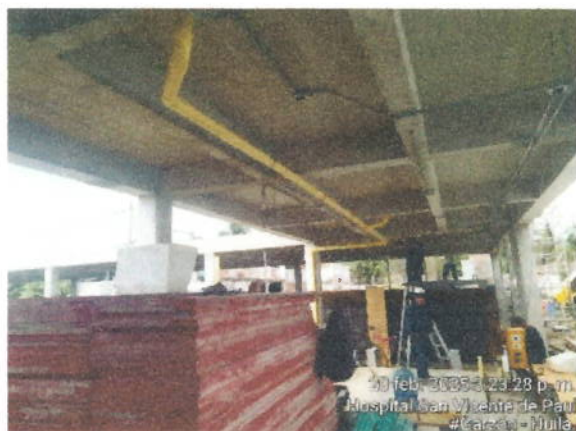
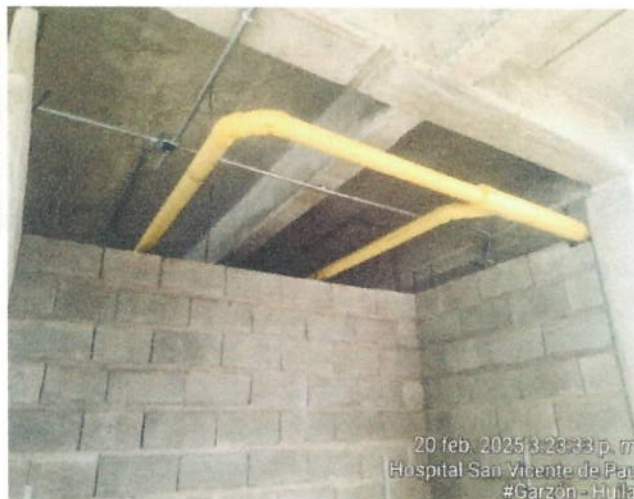
26.17e.- Se toma en este capítulo la mano de obra, herramientas y materiales para la instalación de las redes colgantes de aguas lluvias hasta descargar a calzada. y desagües de A.A. (fan-coil) hasta empatar a bajantes de aguas lluvias. Se incluye trasiego de escombros y de materiales desde el almacén hasta el sitio de trabajo.

Los trabajos correspondientes a los ítems en mención se ejecutaron en el edificio 1 y 2 del lote "B" y en el periodo se intervino con las salidas A.L.L. en 3" y 4", tendido de redes y bajantes bajo placa.

Para su cuantificación se tendrá en cuenta la especificación correspondiente para cada ítem resaltadas como 26.14.1 y 26.17.e.

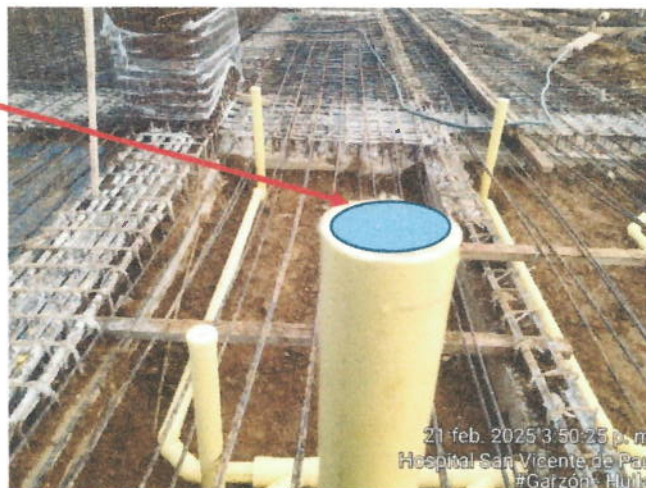
## verificación Pruebas de Estanqueidad

Se continúa con el proceso con redes y salidas sanitarias en el lote "A", esto, en la medida que las condiciones y proceso constructivo lo permitan. La intervención se viene desarrollando a medida que avanzan los trabajos de excavación y fundidas vigas de cimentación, donde se vienen localizando e instalando los pases respectivos y en la placa de contrapiso con el tendido de redes y armado de salidas sanitarias.

Verificación permanente a las pruebas de estanqueidad correspondientes en cada área o tramo intervenido, y cuando presentan situaciones que no garantizan las condiciones técnicas solicitadas, se hacen los requerimientos para los correctivos del caso.

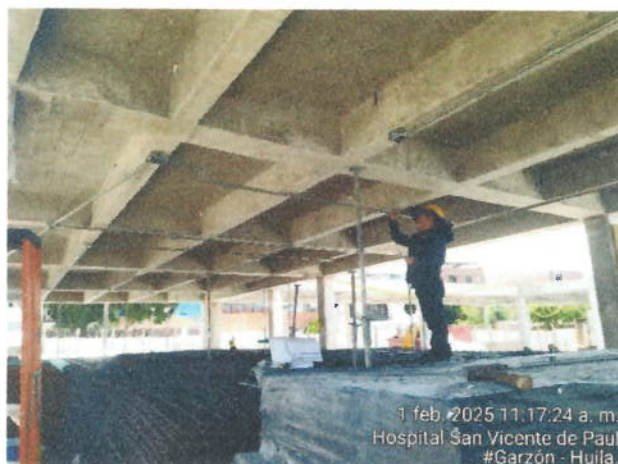
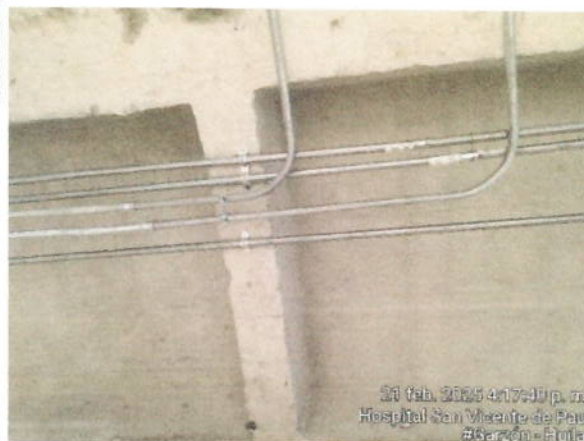
Las salidas de lámpara correspondiente a los edificios 1 y 2 del lote "B" se terminaron de instalar a nivel bajo placa con las cajas de salida y tubería EMT de 3/4", faltando su prolongación al interruptor.

La actividad contempla salidas para iluminación con lámpara Led tipo normal y de emergencia.

Con relación a las actividades correspondientes al lote "A" (torre asistencial), se sigue con el tendido de tubería y los pases dentro del proceso de obra que se viene adelantando en cuanto a cimentación, placa de contrapiso y muros pantalla.

Adicional se viene haciendo la instalación de tubería EMT para cable de alimentación.

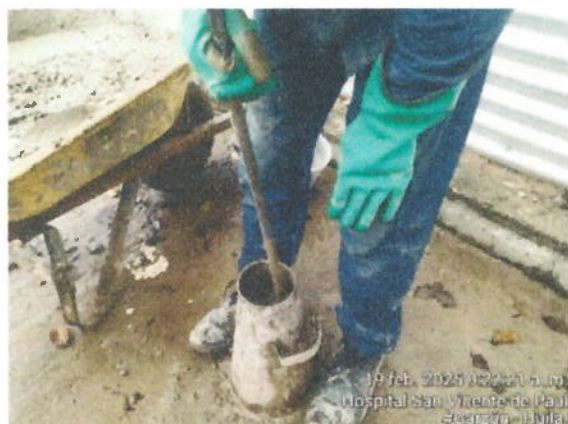
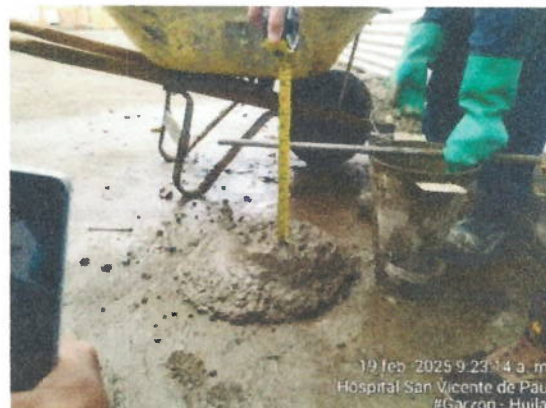
Interventoría lleva el control y registro en todos los procesos de fundida de concreto y los demás ensayos que se requieran, haciendo la correspondiente verificación y seguimiento tal como se enuncia en el numeral 4.5 del presente informe, donde se dan a conocer las observaciones y situaciones presentadas durante el proceso del presente mes.

En el presente periodo interventoría tomo muestras aleatorias para su envío a laboratorio con el fin de hacer un cuadro comparativo de los resultados reportados por el consorcio.
