FACTURA FE 20, VALOR A PAGAR POR CONCEPTO DE ACTA PARCIAL N°8 PARA PAGO PARCIAL DEL CONTRATO DE INTERVENTORIA No. 091 DE 2024, CUYO OBJETO ES LA "INTERVENTORIA INTEGRAL, TÉCNICA, ADMINISTRATIVA, FINANCIERA Y AMBIENTAL AL CONTRATO DE OBRA QUE TIENE POR OBJETO "CONSTRUCCIÓN DE LA NUEVA E.S.E HOSPITAL DEPARTAMENTAL SAN VICENTE DE PAUL DEL MUNICIPIO DE GARZÓN - HUILA", " DE CONFORMIDAD CON LA CLÁUSULA QUINTA - FORMA DE PAGO MEDIANTE ACTAS PARCIALES DE OBRA Y AMORTIZACIÓN DE ANTICIPO. RECONOCIDO MEDIANTE RESOLUCIÓN No. 0427 DEL 21 DE JULIO DE 2025.

3. IMPLANTACIÓN DEL PROYECTO EN EL PREDIO

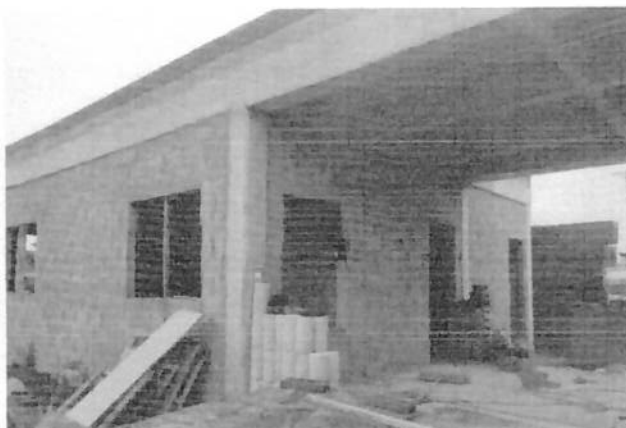
La intervención se desarrolla en el edificio 2 del lote "B", donde se vienen levantando muros en bloque de concreto con la perforación y anclaje de dovelas con acero de $\frac{1}{2}$ ".

La actividad se ejecutó de los ejes 4 a 6 entre A y C, interviniendo espacios correspondientes en atención prehospitalaria, historias clínicas, almacén de medicamentos y equipos médicos y áreas de servicios sanitarios.

Al término del mes este frente de trabajo se encuentra paralizado, se recomienda disponer de una cuadrilla para continuar lo correspondiente al edificio 2.

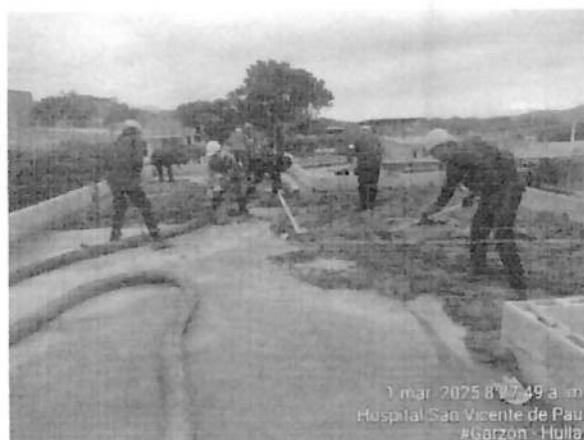
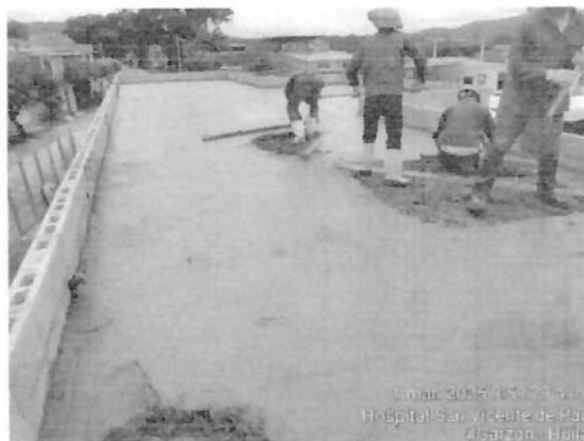
1.7.1.1.- Alistado, pendientado cubierta

Edificio 1 Lote "B"

En el proceso de intervención de los edificios componentes del lote "B", en la primera semana del mes de marzo se procedió a la fundida del pendiente sobre la placa cubierta de los edificios 1 y 2, para la cual se suministró mortero premezclado de la planta "Concre-Huila", y equipo de bombeo tipo bomba estacionaria.

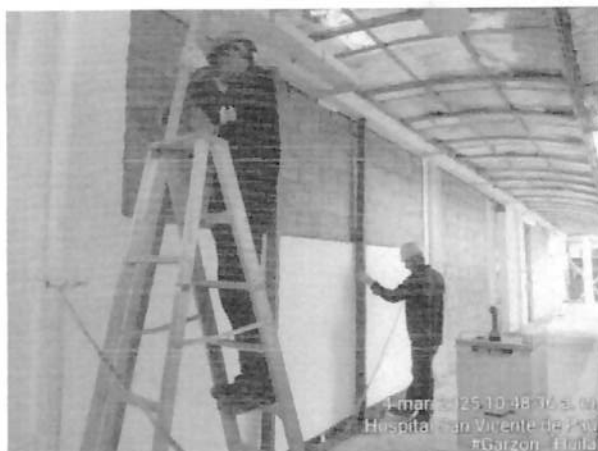
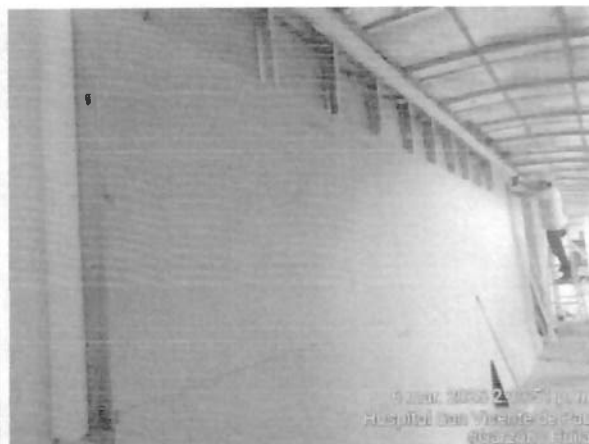
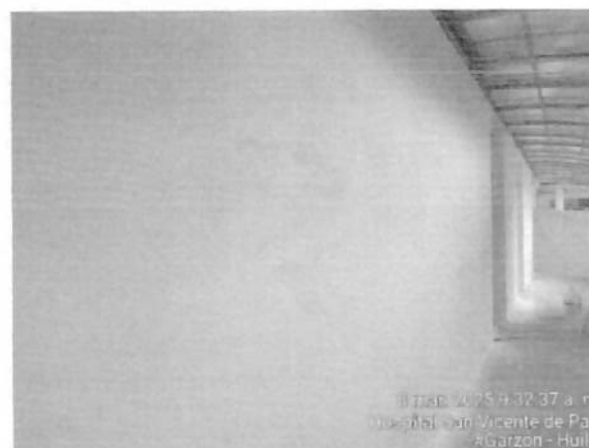
2.3.1.- Cerramiento de mampostería y Muro de superboard una cara con frescasa con tapa superior de superboard, para prevención de ruido.

En el presente periodo se da por terminado el cerramiento localizado sobre el costado occidental del lote "A", para tratamiento de mitigación de ruido generado por la obra y con fuerte repercusión sobre las instalaciones del hospital.

Esta actividad se realizó sobre el pasillo de circulación a nivel de primer piso frente al patio principal, con la instalación de frescasa en fibra de vidrio sobre muro en mampostería y terminado a la vista en láminas de superboard con pintura vinilo 3 manos.

El cerramiento está compuesto por un muro en mampostería (bloque de arcilla No.4) con cara a la obra y en superboard sobre el costado del hospital.

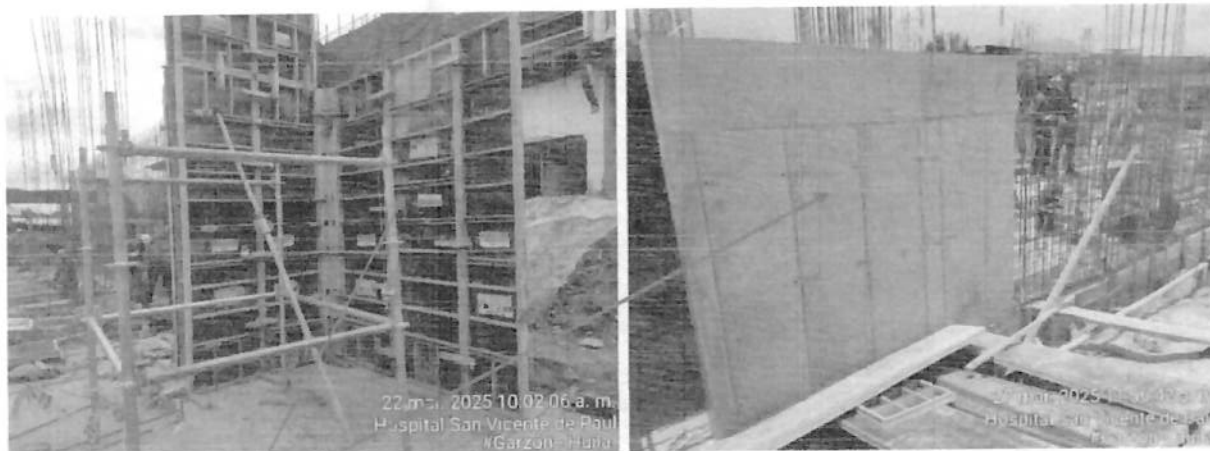
3.2.2 Muro de contención

Esta actividad presentó baja intervención dado que únicamente se fundió un tramo de muro del eje F entre 6 y 7.

Adicional se instalaron los aceros de arranque muros sobre el eje A entre 8 y 10, eje 10 entre C y E, eje F entre 8 y 11 y eje 11 entre E-F.

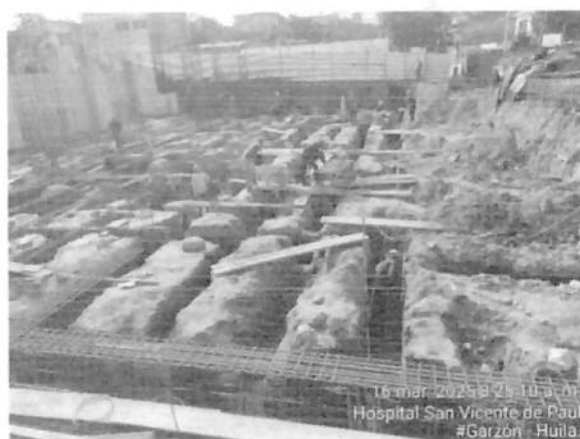
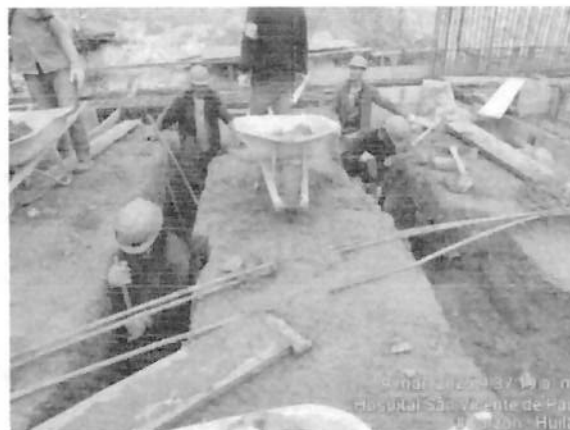
4.2.1.- EXCAVACIÓN MANUAL DE MATERIAL HETEROGENEO (Incluye cargue manual y retiro del material excavado a botadero.) viaje a 5km

Los trabajos relacionados con esta actividad se culminaron en lo que corresponde a excavación y perfilada manual de terreno para vigas de cimentación en el lote "A".

El componente relacionado se ejecutó para el presente periodo entre los ejes 8 a 10 entre A-F y eje 10-11 entre E-F y ocasionalmente con ayuda mecánica.

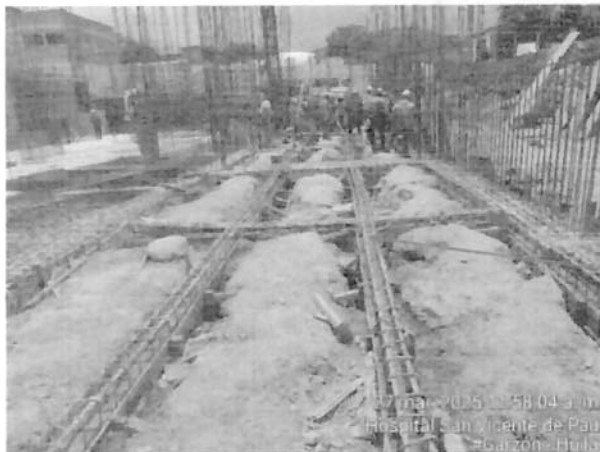
5.2.1 Vigas de cimentación sobre terreno. Concreto 4000 PSI

El proceso iniciado en la primera semana del mes de diciembre de 2024 en el lote "A" continuó su proceso hasta su terminación con el armado, amarre de aceros, encofrado y fundida de vigas de cimentación.

Último tramo de vigas de cimentación intervenidas
ejes 9 a 11 entre A-F

La actividad se terminó de ejecutar el día 27 de marzo correspondiente al presente periodo y durante el mismo se intervino desde el segundo tercio del eje 7 hasta el 11 entre A-F.

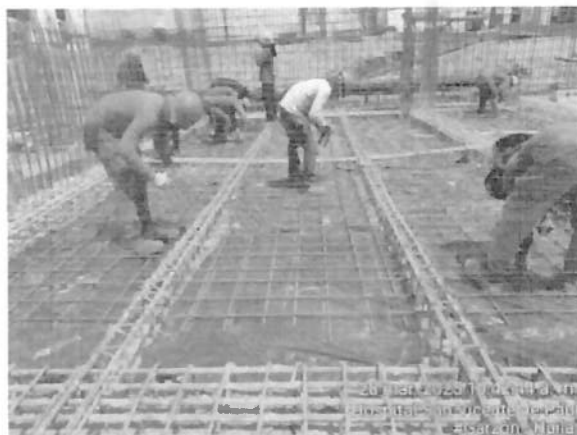
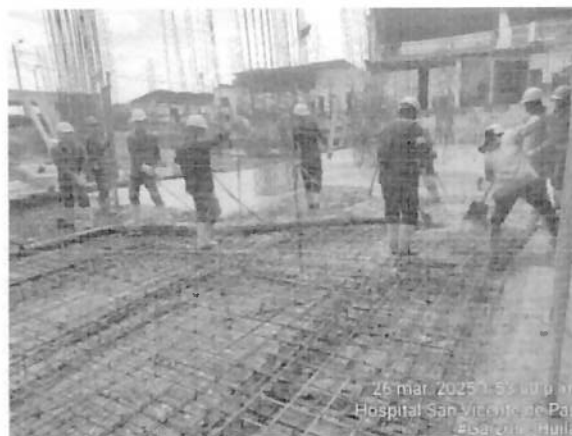
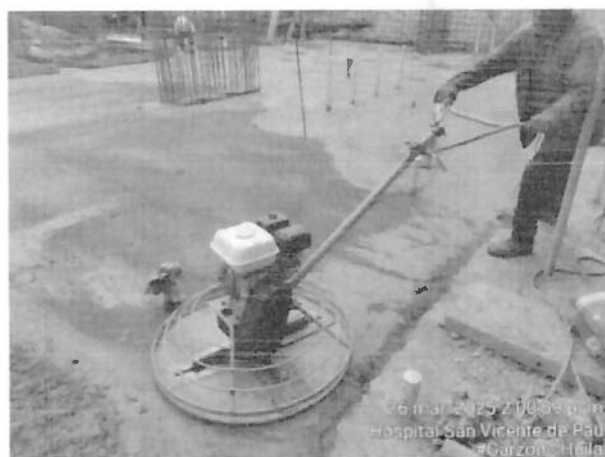
5.3 PLACA DE CONTRAPISO

Los trabajos ejecutados corresponden al alistamiento del terreno, instalación de polietileno, armado y amarre de doble parrilla de refuerzo en acero de $\frac{1}{2}$ ", fundida de la placa de los ejes 6 a 10 entre A-F y 10-11 entre E-F, finalizando con la aplicación de endurecedor y afinado con equipo mecánico tipo allanadora, todo enmarcado dentro de las especificaciones técnicas establecidas.

Siguiendo con el proceso de intervención de la placa de contrapiso en el área de sótano correspondiente al edificio asistencial (lote "A"), en el presente periodo se programaron 4 fundidas y al finalizar el mes (29 de marzo) se da por terminada esta actividad.

Al cierre del presente periodo el alcance de esta actividad y en lo que corresponde al lote "A" (edificio asistencial) es del 100%.

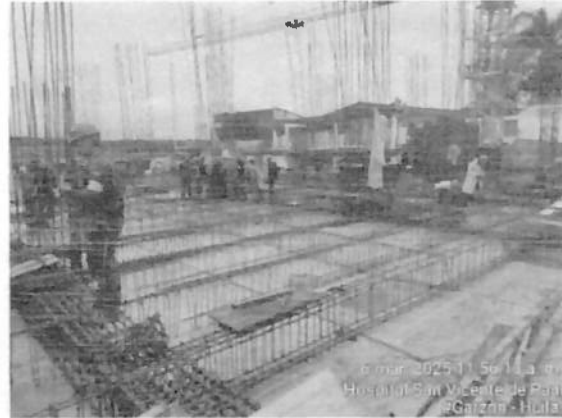
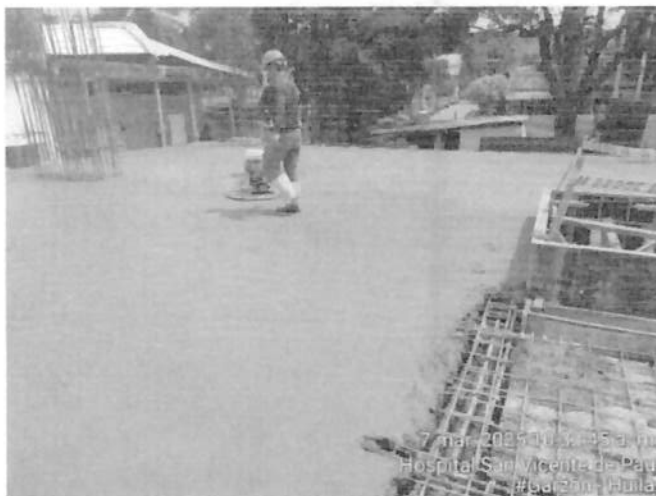
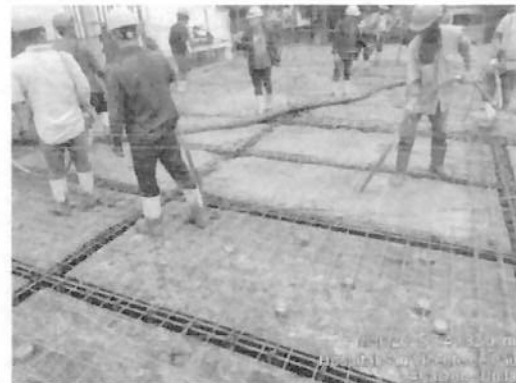
Actividad iniciada en el presente periodo y corresponde a la placa de primer piso, la cual se ha desarrollado en dos (2) etapas, la primera de las cuales tuvo intervención el día 03/03/25 del eje 1 al eje 4 entre A-F y una segunda el día 31/03/25 del eje 4 al eje 7 entre A-F.

Al igual que los demás elementos estructurales se viene utilizando concreto de 4000 psi y vaciado mediante equipo de bombeo estacionario y su control de acuerdo a las especificaciones técnicas contractuales, verificación de los concretos mediante el

registro de los asentamientos y toma de muestras para los ensayos a la compresión.

Adicional y posterior a la fundida se termina el proceso con el alistado de piso mediante la utilización de equipo mecánico tipo allanadora de concreto para un mejor acabado.

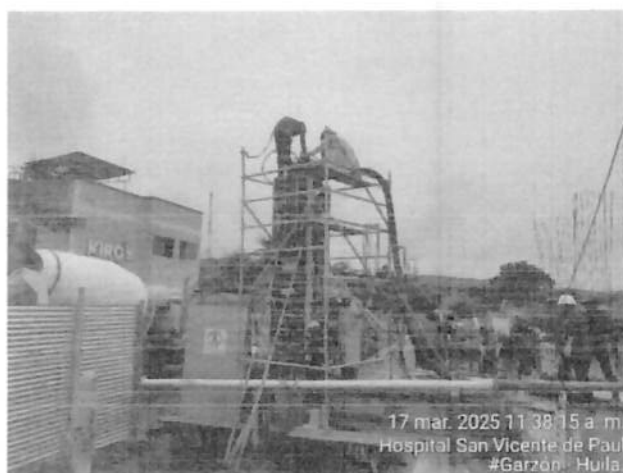
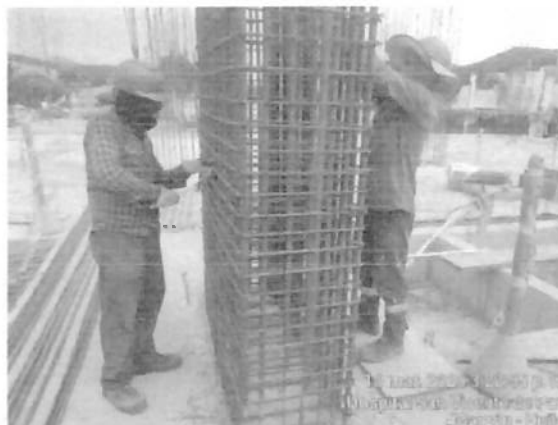
Esta actividad se viene desarrollando en el lote "A", edificio asistencial y paralelamente se está interviniendo el área de sótano y primer piso. Al cierre del presente periodo se han intervenido 37 columnas a falta de intervenir 19 a nivel de sótano, lo que representa un avance del 66% y 20 unidades en primer piso con un avance del 40%.

Para el encofrado se viene utilizando formaleta tipo "STEN" entablado en madera y refuerzo metálico (nuevo), garantizando buenos acabados en todos los elementos estructurales donde se ha utilizado

En tal medida interventoría imparte las recomendaciones y el respectivo requerimiento y no se autoriza el encofrado hasta tanto se hagan los correctivos del caso.

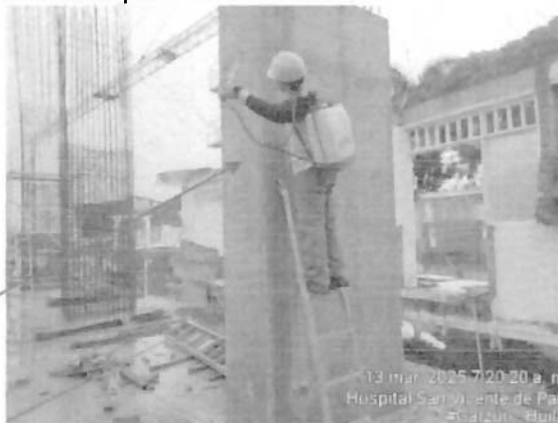
Aplicación de antisol y recubrimiento con plástico tipo vinipel para mejor curado del concreto

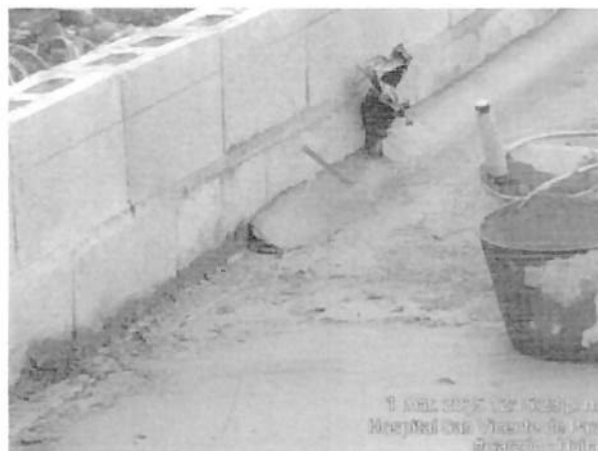
Esta actividad se ejecutó en la primera semana del periodo y en el proceso se hicieron recomendaciones para un mejor terminado, dado que la curvatura de remate de la media caña se perfiló a 45 grados lo cual no garantizaba su funcionalidad.

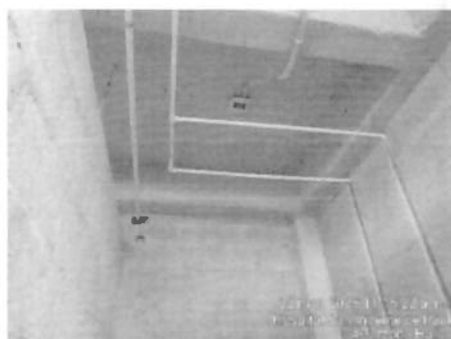
Red aérea de 1/2" y 3/4"

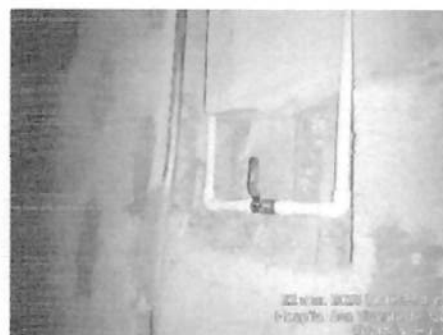
Registro 3/4"

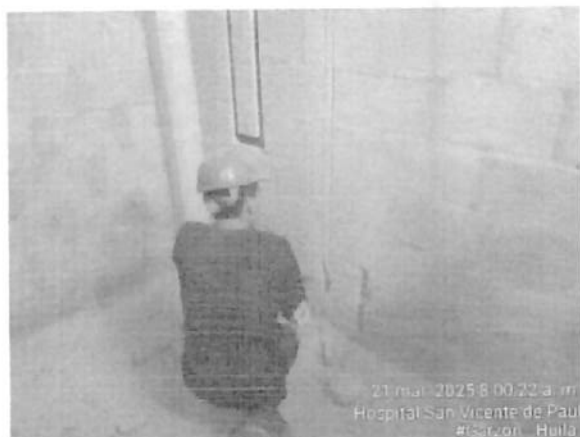
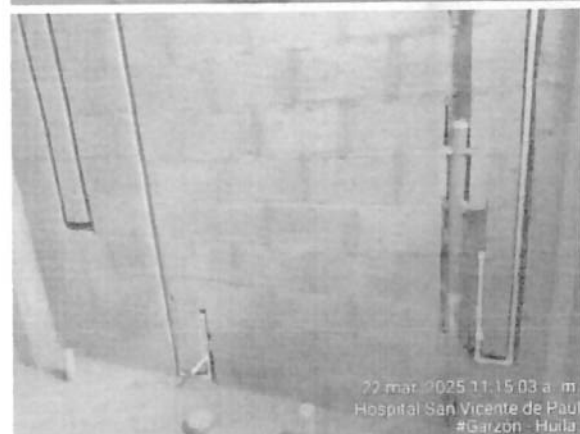
Los trabajos se adelantaron en el edificio 2 del lote "B" correspondiente a los siguientes espacios:

- atención prehospitalaria,
- historias clínicas,
- almacén de medicamentos
- y equipos médicos y áreas de servicios sanitarios.

En las imágenes se puede visualizar el proceso de regatas, instalación tubería y puntos hidráulicos.

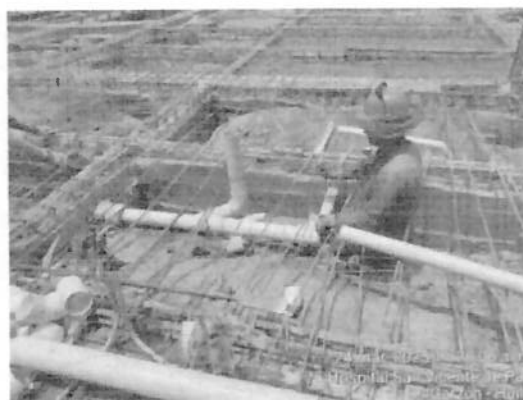
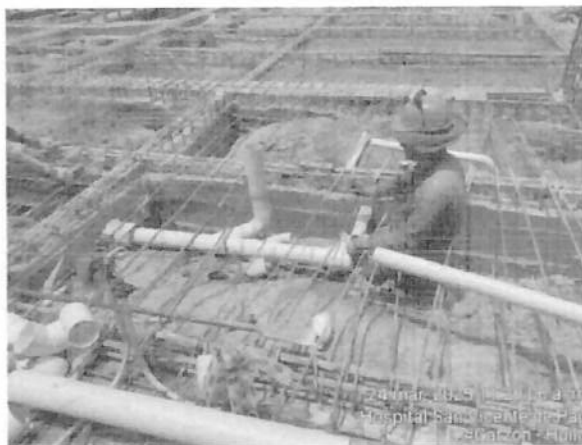
En el proceso de intervención de vigas de cimentación y placa de contrapiso en el área de sótano, se realizó el tendido de redes y conformación de arañas para salidas sanitarias entre los ejes 6 y 10 entre A-F.

Tendido de redes y conformación de arañas para salidas sanitarias entre los ejes 6 y 10 entre A-F. Igualmente se hicieron las pruebas de estanqueidad correspondientes, las cuales cumplieron con las especificaciones técnicas solicitadas.

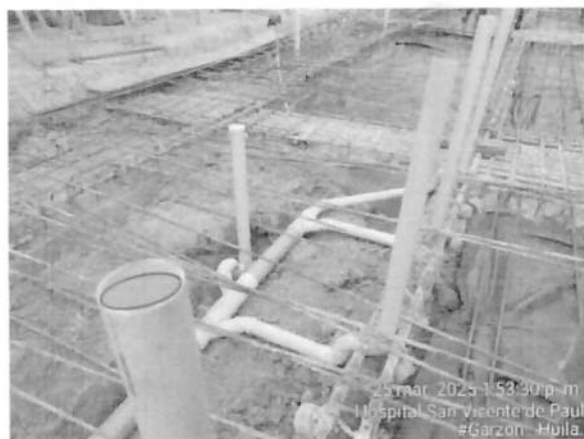
La prueba se viene realizando en un término aprox. de 2 horas entre la toma y la verificación final.

Prueba de estanqueidad

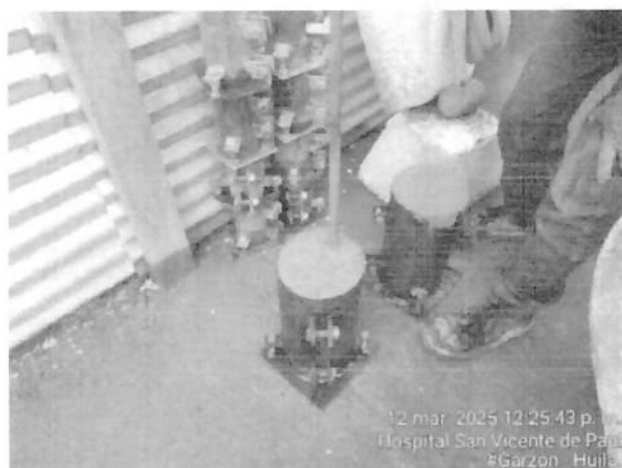
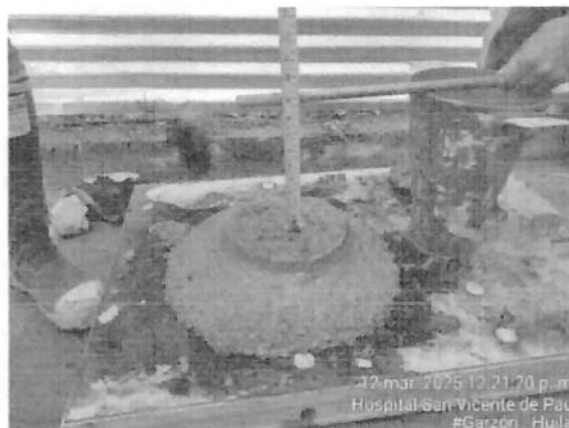
Este control lo realiza interventoría para todas y cada una de las actividades relacionadas con el manejo de concretos o en su defecto las relacionadas con el seguimiento y verificación de ensayos como pruebas PIT, densidades de rellenos entre otros etc.

En el periodo el control se direccionó específicamente a los concretos premezclados suministrados por la firma ConcreHuila, para elementos estructurales tales como columnas, vigas de cimentación y de entrepiso, placas de contrapiso y de entrepiso, muros de contención etc.

Se vienen tomando 8 cilindros por muestra cada 40 m3 de suministro de concreto en la misma fundida.

consistencia dura y fuera de los márgenes permitidos (2") y acogiendo las recomendaciones técnicas del proveedor (Concrehuila), se aplicó un aditivo refrigerante suministrado por ellos

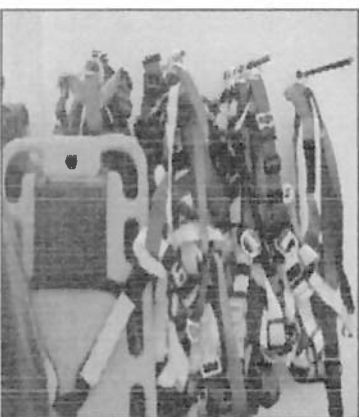
Foto 15. Inspección tablero eléctrico.

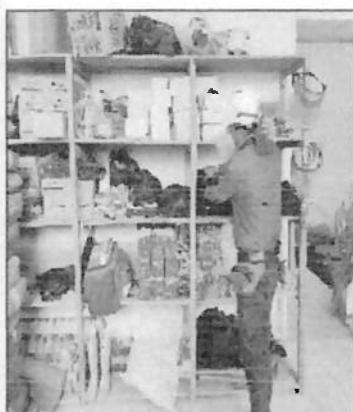
Foto 16. Inspección de Arnes.
