# E.S.E. HOSPITAL DPTAL SAN VICENTE DE PAUL

FACTURA FE 21, VALOR A PAGAR POR CONCEPTO DE ACTA PARCIAL N°9 PARA PAGO PARCIAL DEL CONTRATO DE INTERVENTORIA N° 091 DE 2024, CUYO OBJETO ES LA "INTERVENTORÍA INTEGRAL, TÉCNICA, ADMINISTRATIVA, FINANCIERA Y AMBIENTAL AL CONTRATO DE OBRA QUE TIENE POR OBJETO "CONSTRUCCIÓN DE LA NUEVA E.S.E HOSPITAL DEPARTAMENTAL SAN VICENTE DE PAÚL DEL MUNICIPIO DE GARZÓN – HUILA". DE CONFORMIDAD CON LA CLÁUSULA QUINTA - FORMA DE PAGO MEDIANTE ACTAS PARCIALES DE OBRA Y AMORTIZACIÓN DE ANTICIPO. RECONOCIDO MEDIANTE RESOLUCIÓN N° 0481 DEL 31 DE JULIO DE 2025.

EMPRESA SOCIAL DE ESTADO HOSPITAL DEPARTAMENTAL SAN VICENTE DE PAÚL GARZÓN - HUILA

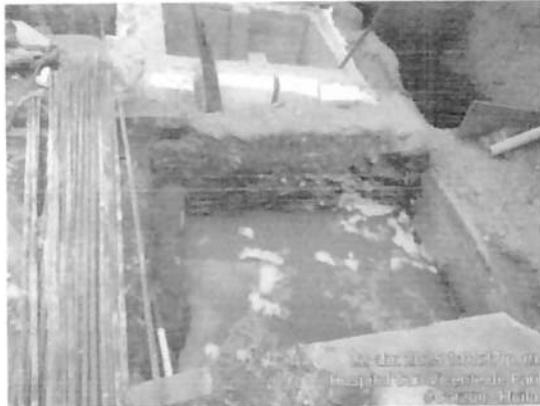
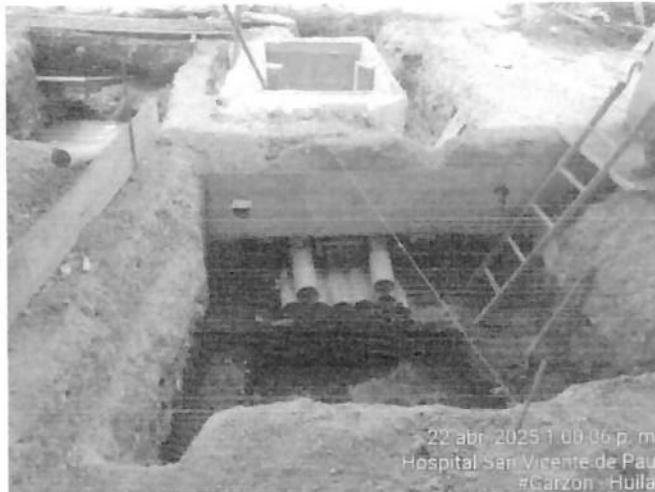
- Una (1) en la parte posterior y exterior del edificio entre los ejes C y D
- Dos (2) sobre fachada de la calle sexta (6<sup>a</sup>) entre los ejes C y D.

Adicional se han fundido los muros de dos (2) de las cajas, pero aún en proceso de terminar.

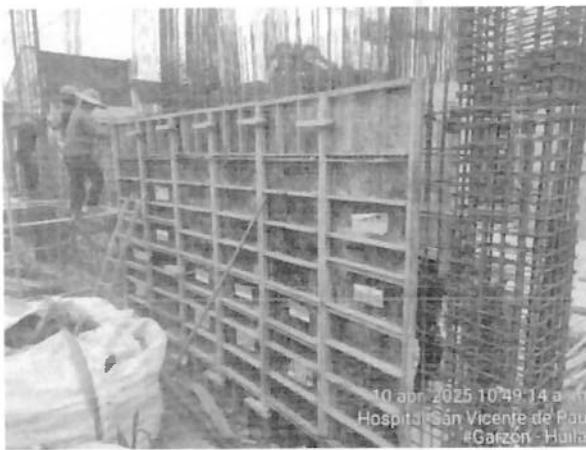
##### 3.2.2 Muro de contención

**Proceso de armado, encofrado y fundida de muro de contención sobre fachada calle 6<sup>a</sup>.**

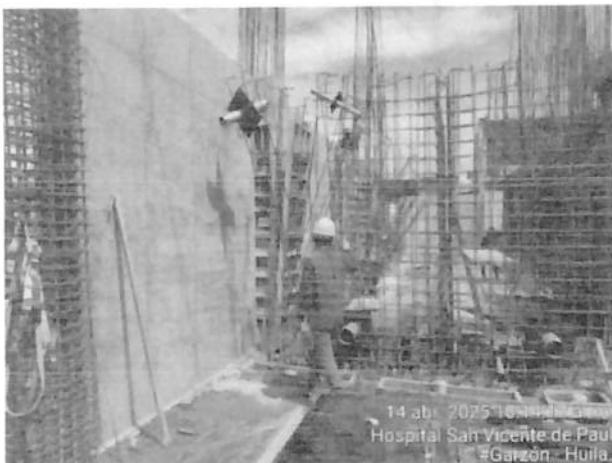
Vista interior muro de contención eje 10 sobre fachada calle 6<sup>a</sup>.

El avance en esta actividad oscila en un 90%, faltando únicamente un tramo que interconecta con rampa de salida de ambulancias eje A entre 7 y 8 y un tramo sobre el eje 10 y 11 entre E y F, sitio donde se hace necesaria la interconexión eléctrica entre el lote A y B y se deben hacer un número de pases de tubería el cual se encuentra en proceso de establecer por parte de los asesores eléctricos.

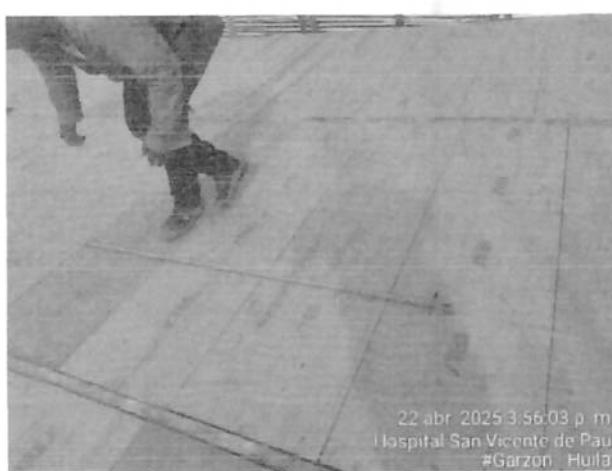
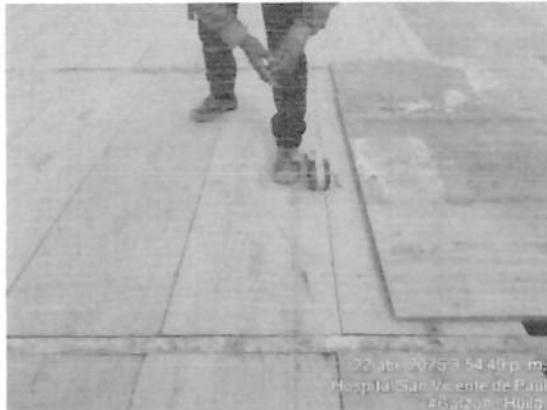
Replanteo y cimbrado manual para vigas de refuerzo de placas

En el presente periodo y tal como se dejó consignado en anterior informe, la comisión de topografía hizo presencia en obra hasta el día 14/03/25. En consecuencia, esta actividad se viene desarrollando con replanteo manual en lo que corresponde a la localización de ejes y niveles tomando como referencia los puntos preestablecidos con el equipo de topografía. La topografía debe hacer parte de las funciones que el contratista desarrolla diariamente en lo que corresponde al seguimiento de las diferentes actividades y en especial lo referente a los elementos estructurales.

**Replanteo y cimbrado manual para vigas de refuerzo de placas**

Por consiguiente, se deberá hacer el respectivo requerimiento al Consorcio San Vicente por parte de interventoría para garantizar una óptima georeferenciación de las áreas objeto de intervención.

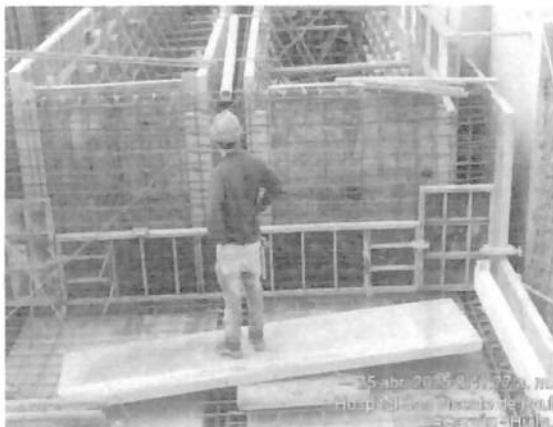
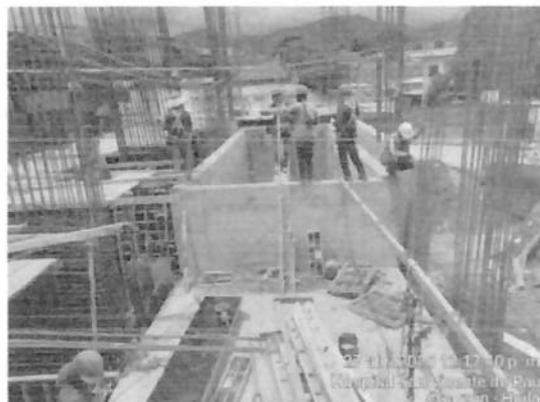
**Vista exterior tanque de almacenamiento alto y bajo.**

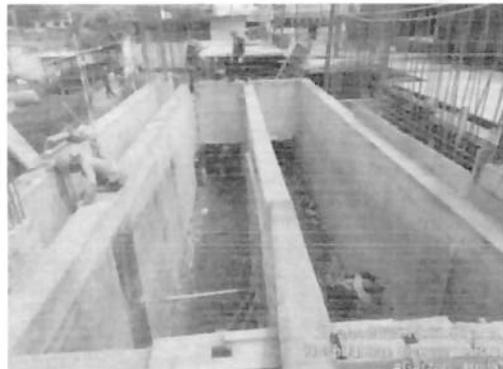
Actividad ejecutada a nivel de sótano sobre área localizada del eje 9 a 10 entre B y EF, y corresponde a tanque de agua de servicios y lluvias en dos compartimentos y dos niveles. Se tomaron muestras independientes para ensayos a la compresión de concretos tanto para el tanque bajo como para el tanque alto.

**Vista interior de los dos compartimentos que componen el tanque de servicios y aguas lluvias.**

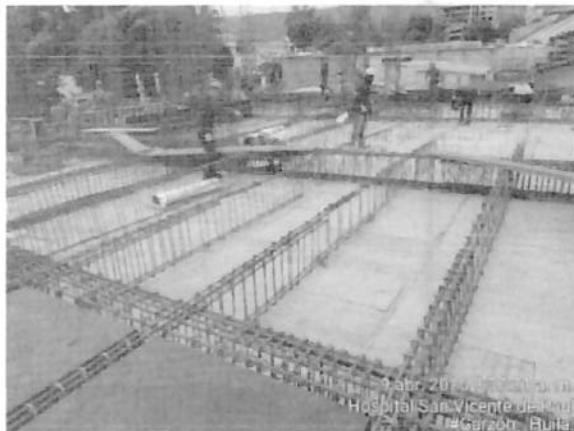
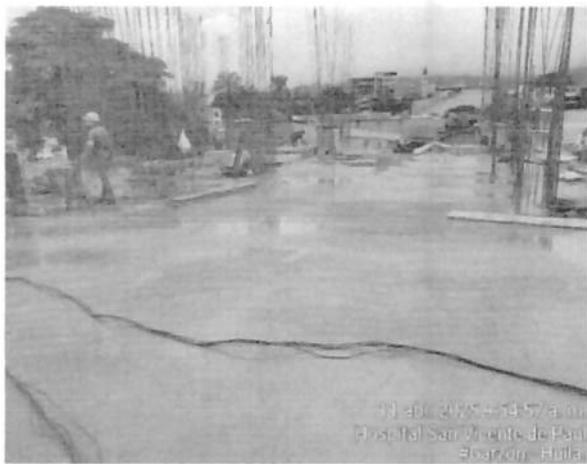
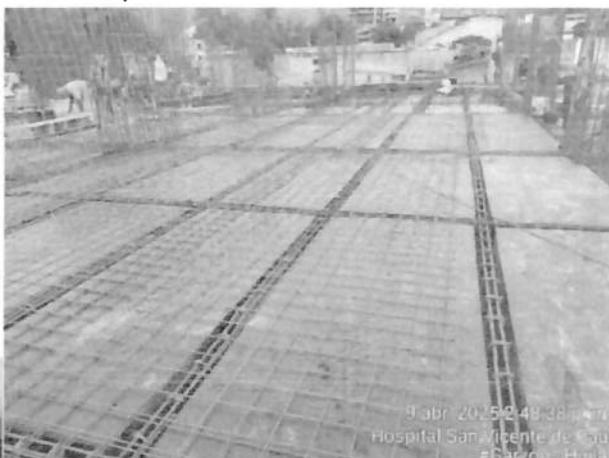
#### 6.1.1 Placa aérea Aligerada Concreto 4000 PSI

posterior a la fundida el proceso se culmina con el alistamiento del piso mediante la utilización de equipo mecánico tipo allanadora.

La intervención para el periodo se realizó en el segundo piso del edificio asistencial de los ejes 1 a 4 entre A y F equivalente aprox. a 1/3 del total de la placa de este nivel.

Se continúa con el proceso y desarrollo de esta actividad iniciada en el mes anterior. Para el presente se llevó a cabo el armado y amarre de aceros para vigas de refuerzo, instalación de casetón protegidos con polietileno, instalación de malla de refuerzo de 7 mm y fundida de concreto de 4000 psi.

Las imágenes muestran el proceso de armado y fundida de placa de segundo piso de los ejes 1 a 4 entre A-F del lote "A"

Para el vaciado se viene utilizando equipo de bombeo (Bomba estacionaria) y la fundida se hace monolíticamente- vigas y torta de recubrimiento, esta última de 8 cms, de acuerdo a diseños y especificaciones técnicas.

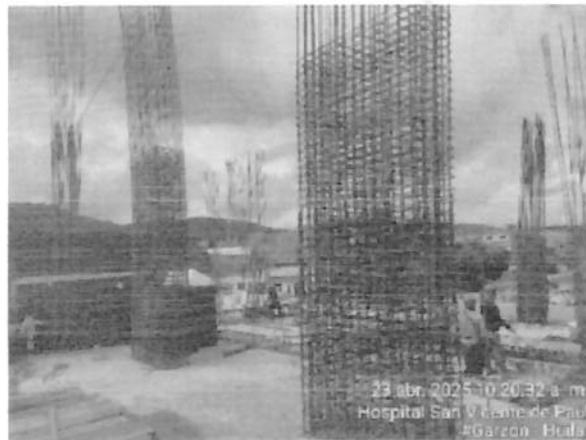
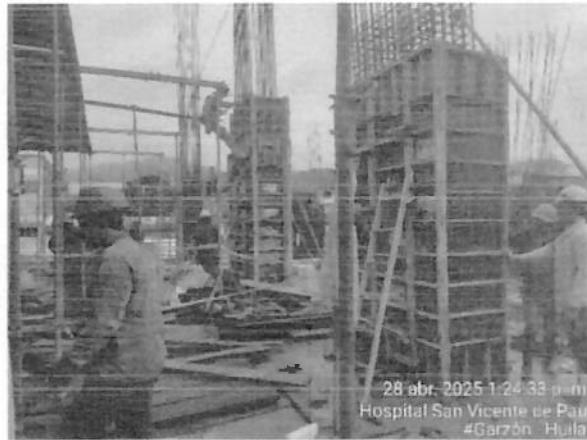
### 6.3.1 Columnas en concreto 4000 PSI

En el presente periodo esta actividad tuvo injerencia en frentes de trabajo a nivel de sótano, primer y segundo pisos del lote "A", donde la intervención abarcó el armado, amarre de aceros y fundida de columnas así:

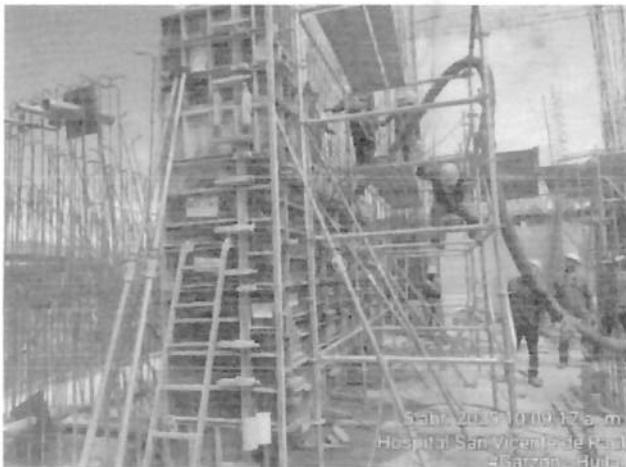
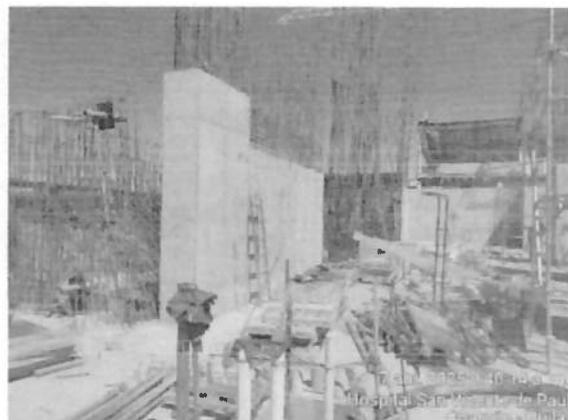
## 6.3.2 Muros cortina Concreto 4000 PSI

Los trabajos correspondientes a esta actividad se reactivaron en el presente periodo con la intervención del muro localizado sobre el eje 9 entre C y D del lote "A". a nivel de sótano.

De acuerdo a especificaciones técnicas y al igual que los diferentes elementos estructurales el diseño estipula concretos de 4000 psi.

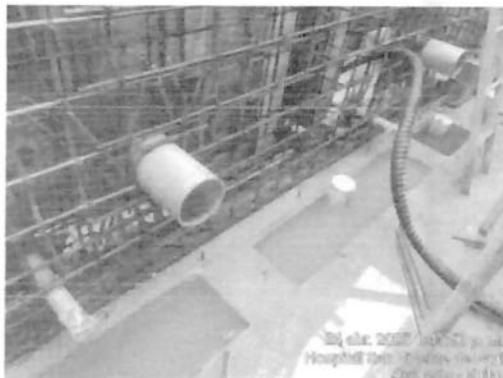
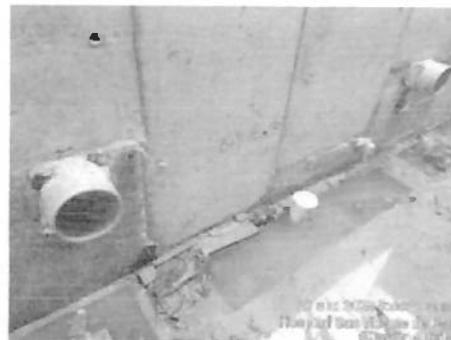
- 26.2.9        **Niple Pasamuros Acero Inox. Ø2"**  
26.3.18       **Niple Pasamuros Acero Inox. Ø4"**  
26.3.19       **Niple Pasamuros Acero Inox. Ø1 1/2"**  
26.4.18       **Niple Pasamuros Acero Inox. Ø6"**

Esta actividad tuvo injerencia dentro del proceso de construcción del tanque de almacenamiento localizado en el lote "A", a nivel de sótano sobre los ejes 9-10 entre B

y EF, y fueron instalados sobre la cara del muro donde están ubicados los cárcamos, distribuidos en dos filas superior e inferior del muro, para un total de 11 Nipes.

- 2 niples de 6"
- 3 de 4"
- 2 de 1½"

Parte inferior: (4 unid.)

- 2 niples de 4"
- 2 niples de 2"

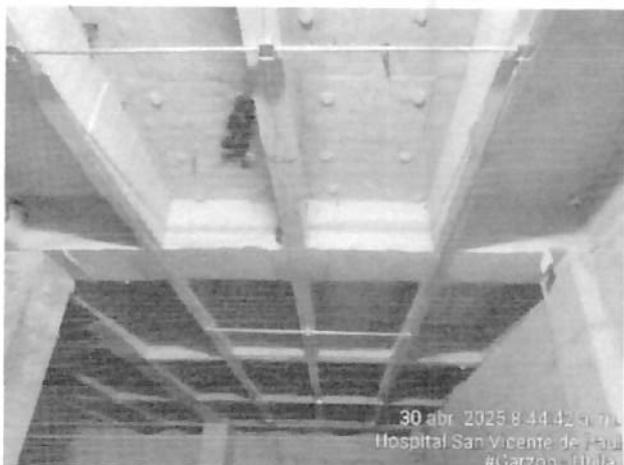
## 28.11 SALIDAS PARA ILUMINACIÓN RED NORMAL

Actividad iniciada en el presente periodo en área de sótano, con el tendido de tubería EMT de ¾" e instalación de cajas ref.: 2400 para salidas lámparas. La intervención se viene desarrollando bajo placa y su prolongación se hará una vez se levanten los correspondientes muros.

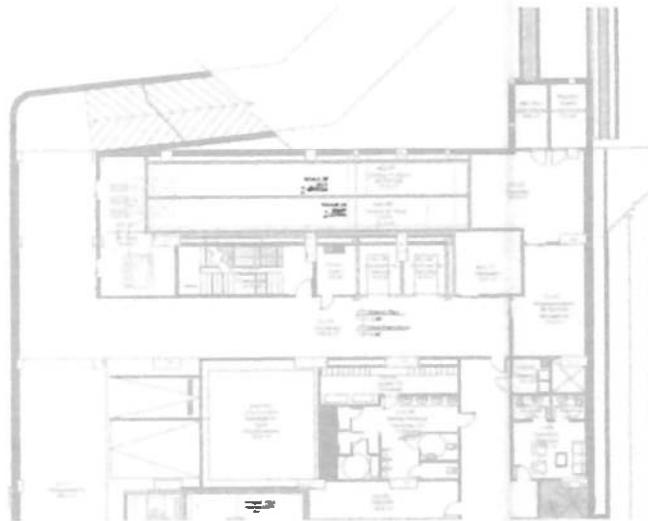
Planteamiento Actual.

Lo anterior, para garantizar unos cuartos confortables, los cuales garantizaran el ingreso, organización y codificación de las diferentes redes, asegurando igualmente, una mejor distribución para los equipos y tableros eléctricos; junto con el cuarto de telecomunicaciones. La reubicación del almacenamiento de equipos biomédicos y su oficina se trasladarían al espacio de tanque hidráulico que no tiene codificación y esta como disponible en área del sótano.

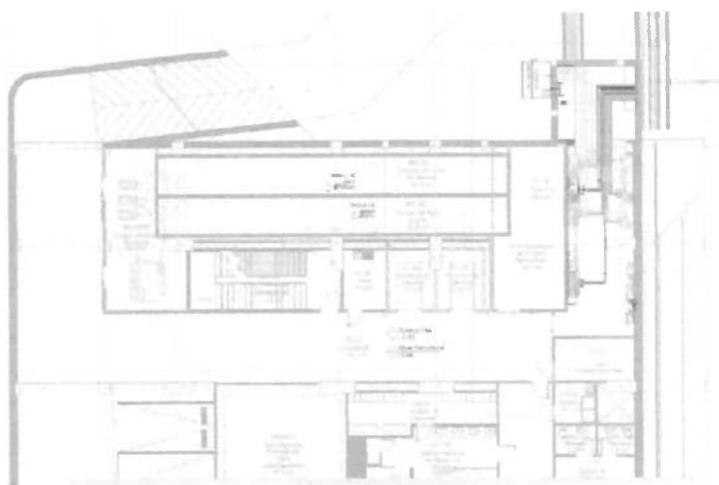
Propuesta.

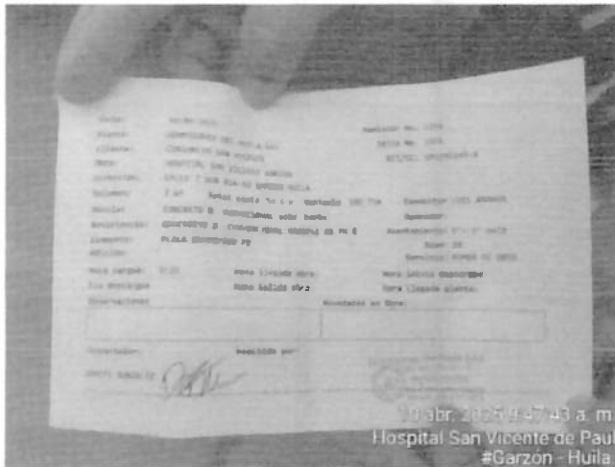
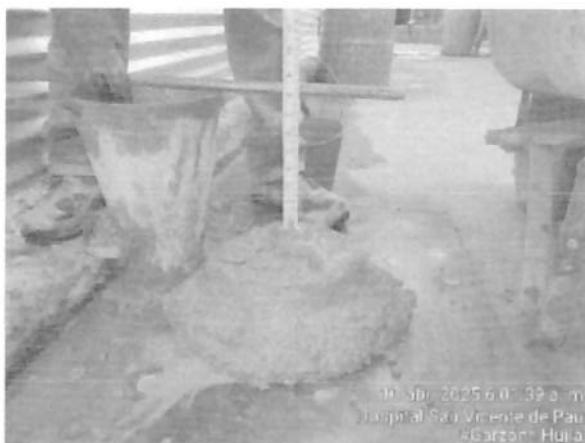
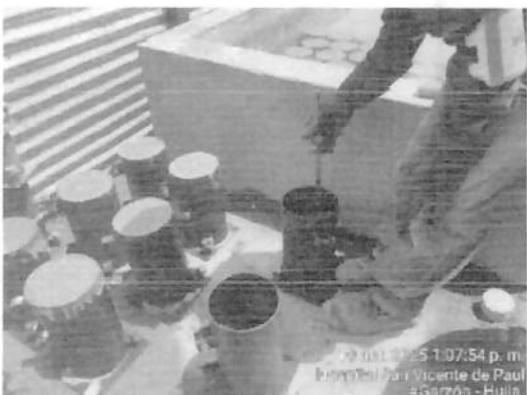
En el periodo el control se direccionó específicamente a los concretos premezclados suministrados por la firma ConcreHuila, para elementos estructurales tales como columnas, placas de entrepiso, muros de contención y muros cortina, de sótano, primer y segundo pisos en el lote "A".

Adicional se verifican las remisiones del concreto para constatar volúmenes, asentamientos y recorrido de vehículos en cuanto a horarios de salida de planta e ingreso a obra, en el entendido que de ello

Para cada vehículo tipo mixer que ingresa a obra se lleva el control de asentamientos, la toma de las respectivas muestras de cilindros para ensayos a la compresión de concretos y su envío a laboratorio.

Se vienen tomando 8 cilindros por muestra cada 40 m<sup>3</sup> de suministro de concreto en la misma fundida.

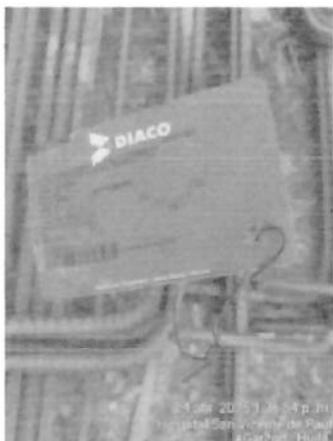
En el presente periodo el Consorcio San Vicente reportó el ingreso a obra de materiales suministrados por la firma DIACO, correspondiente a acero figurado para los diferentes elementos estructurales, donde además se verifican los ensayos, lote/colada entre otras y con ensayos según método NTC3353.

Como observación el proveedor garantiza el certificado de calidad completo y que el producto está libre de radioactividad.

Verificación cartilla de aceros
