"INTERVENTORÍA INTEGRAL, TÉCNICA, ADMINISTRATIVA,  
FINANCIERA Y AMBIENTAL, AL CONTRATO DE OBRA QUE  
TIENE POR OBJETO "CONSTRUCCIÓN DE LA NUEVA E.S.E.  
HOSPITAL DEPARTAMENTAL SAN VICENTE DE PAUL DEL  
MUNICIPIO DE GARZÓN - HUILA."

CONTRATO No. 091 de 2024  
INTERVENTORIA

INFORME MENSUAL DE INTERVENTORÍA  
01 AL 31 DE AGOSTO DE 2024

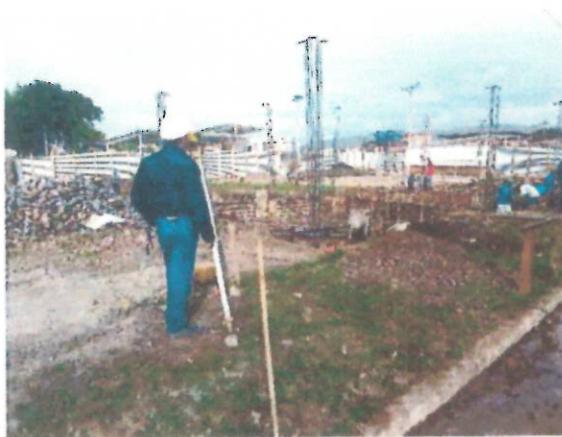
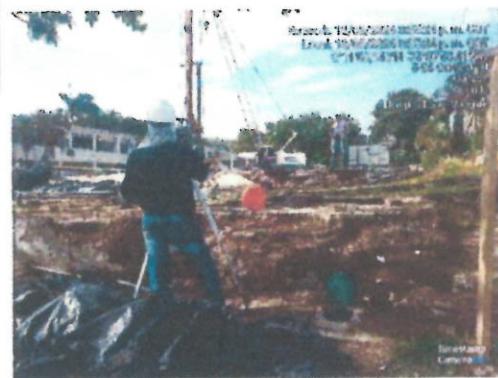
- 1.1.1.1.- Localización y replanteo

Esta actividad se viene desarrollando ininterrumpidamente en el predio A, edificio asistencial (7 pisos), en el proceso de replanteo y localización de pilotes, se continúa con la georreferenciación de estos elementos con equipo topográfico, habida cuenta que la perforación y fundida de pilotes se inició el día 08 de agosto. Igualmente se verificaron y localizaron ejes de cimientos en el edificio 1 y 2 del lote "B".

En informe anterior se dejó constancia que en el un nuevo levantamiento y por encontrarse los predios ya sin construcciones internas, producto de las demoliciones, se hicieron los ajustes para las respectivas implantaciones dentro de los predios y áreas establecidas para la intervención de la nueva edificación. Todo lo anterior acorde a los diseño entregados por parte de la entidad contratante.

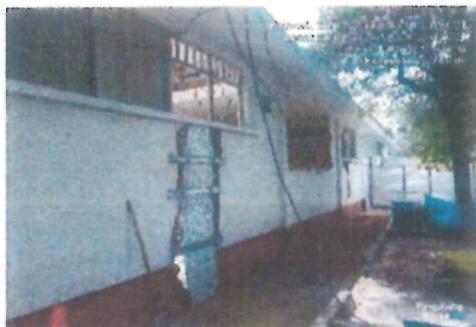
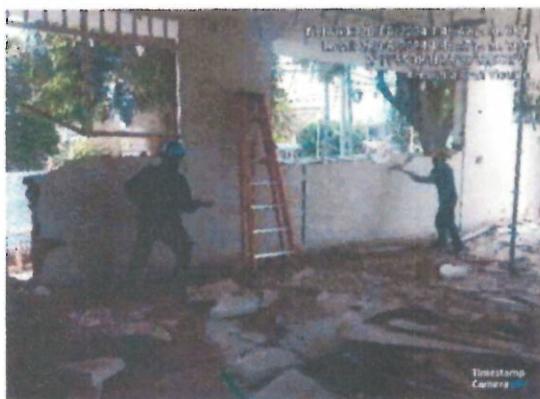
- 1.2.1.1.- Demolición estructura existente (Muro, columnas, placas aéreas, etc....) y retiro de elementos existentes (Puertas, ventanas etc.) Incluye cargue y retiro de escombros (viaje a 5km)

Se reiniciaron los trabajos de demolición de la edificación. Se interviene parte del edificio localizado Frente a escaleras de acceso a oficinas de interventoría y constructor, sobre la calle 7<sup>a</sup> de los ejes E-F entre 1 y 2 con el propósito de poder intervenir los pilotes localizados sobre esta área.

Proceso de demolición edificación frente a escaleras, antiguo hall acceso oficinas de administración.

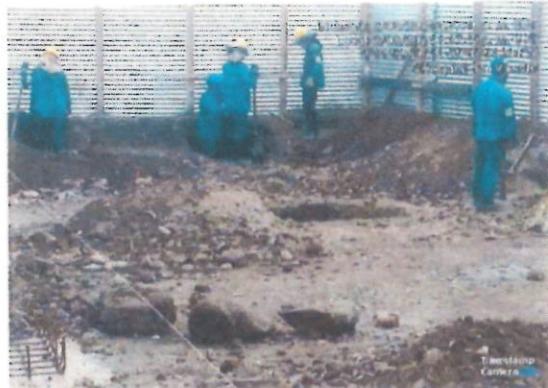
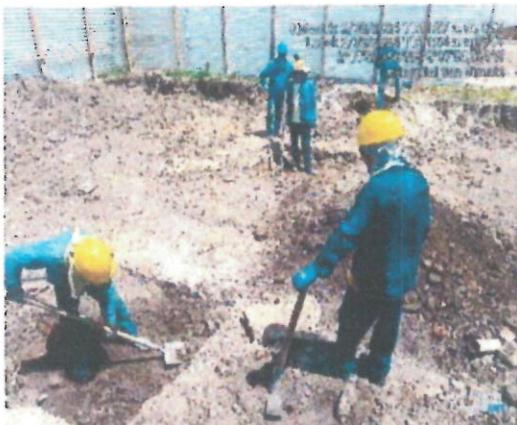
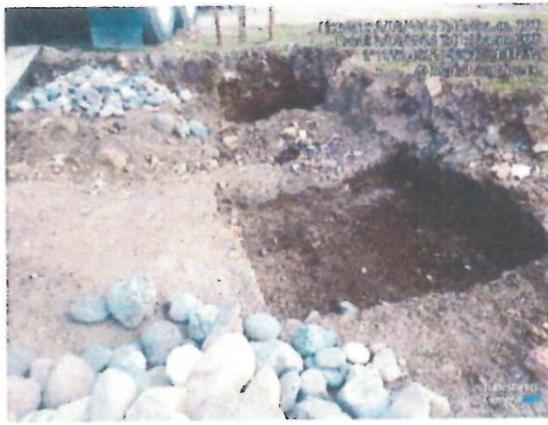
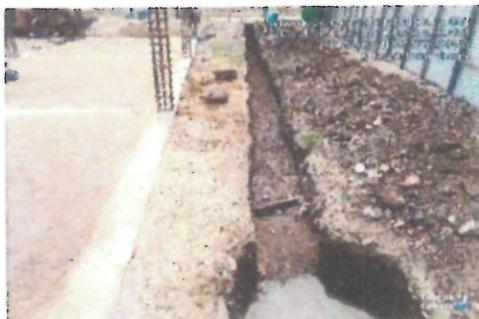
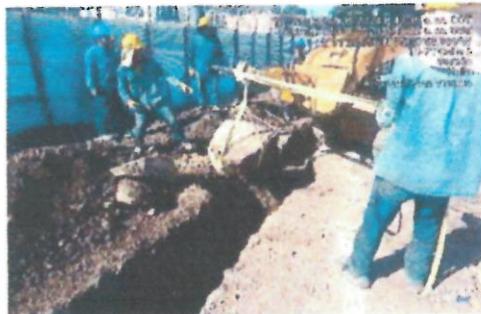
- 1.3.1.2.- EXCAVACIÓN MANUAL DE MATERIAL HETEROGENEO (Incluye cargue manual y retiro del material excavado a botadero.) viaje a 5km

Actividad relacionada con la excavación manual para zapatas y perfilado terreno pre-excavado con equipo mecánico (retroexcavadora), en área de edificio 2 del lote "B".

Adicional se da inicio a la excavación manual para cajas de inspección y redes sanitarias, paralelo a la carrera 14 y al paramento del edificio 2 del lote "B".

La actividad incluye la excavación para zapatas y base en concreto ciclópeo.

En el periodo se excavó para intervenir 10 zapatas que corresponden al edificio 2. Igualmente, la excavación para redes sanitarias y 2 cajas de inspección.

Proceso de excavación para cajas de inspección y redes sanitarias lote B

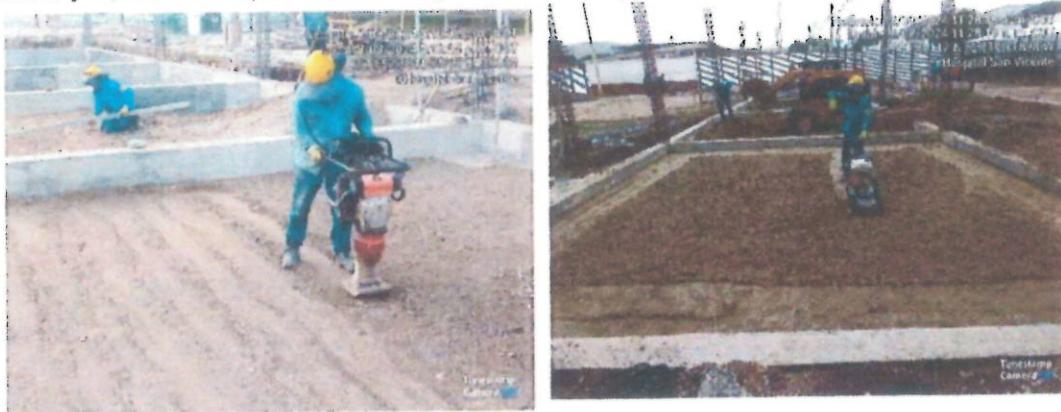
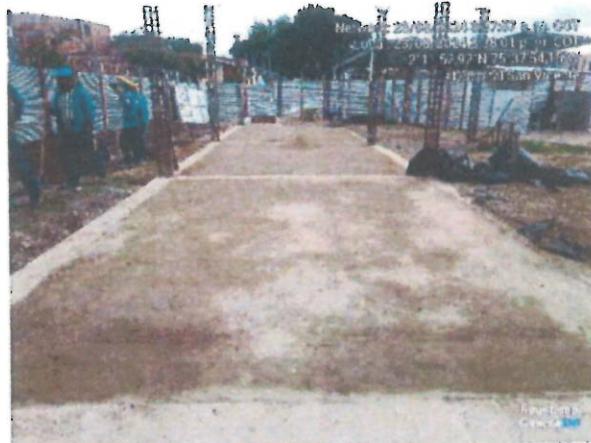
### • 1.3.2.1. -Sub-base granular h=25cm

Actividad realizada durante el presente periodo en dos frentes de trabajo en el lote B, correspondiente al edificio 1, que ocupa el área de los ejes 1 a 2 entre A y F y edificio 2 ejes 3 a 7 entre A y C, donde se aplica Sub-Base granular en 3 capas de 20 cm., cada una.

Lo anterior de acuerdo a las especificaciones técnicas y diseños estructurales, para un relleno total de 0.60 mts. A cada una de estas capas y dentro del perímetro de su aplicación se le realiza el debido ensayo de Proctor Modificado, para subbase.

Adicional se aplica un relleno final de 0.20 Mts. Cubriendo el área total de los 2 edificios sobre las vigas de cimentación previo a la fundida de placa de contrapiso, proceso consignado en detalles constructivos en los planos estructurales, realizándose el mismo ensayo de laboratorio.

Se deja constancia que el contratista presentó resultados de laboratorio correspondiente a las densidades tomadas a las diferentes capas de relleno, pero estos, en su definición del formato, no corresponden y/o no están acorde con el material suministrado y aplicado, por consiguiente, se solicitó corrección puesto que los resultados están dados con un material "Base", la cual no se aplicó ni tampoco corresponde a las especificaciones técnicas y diseños estructurales que es de sub-base granular.

En lo concerniente a las densidades tomadas en campo a los rellenos de Sub-Base aplicados en los edificios 1 y 2 del predio denominado Lote "B", se recibe reporte emitido por el laboratorio EDILAB S.A.S. Estudios, Diseños y Servicios de Laboratorio el cual es devuelto por interventoría por no corresponder al material suministrado y aplicado.

Siguiendo las especificaciones técnicas y diseños, el material aplicado y verificado por interventoría corresponde a relleno en Sub-Base granular y en el reporte del laboratorio en el formato de "DENSIDADES DE CAMPO METODO DEL CONO" lo referencian como MATERIAL BASE GRANULAR. (Ver numeral 6.3.- Control de cumplimiento en los ensayos de laboratorio).

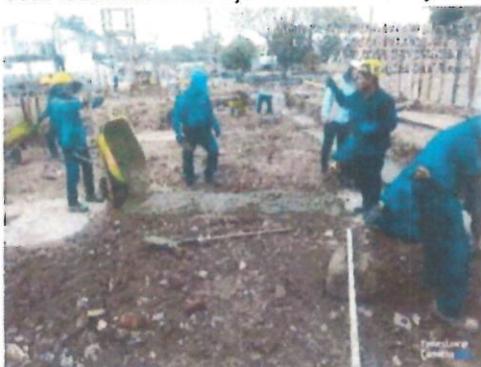
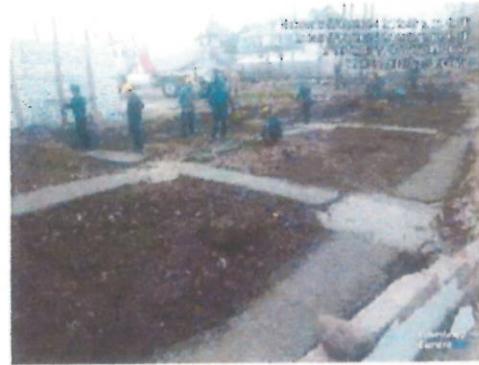
- 1.4.1.1.- Base de limpieza e=5 cm, Concreto 2000 PSI.

Se realiza esta actividad en el edificio 2 del lote "B" para zapatas y vigas de cimentación, el cual está localizado del eje 3 al 7 entre A y C.

Concreto premezclado de 2000 psi, suministrado por la firma concretera Hormi-Huila

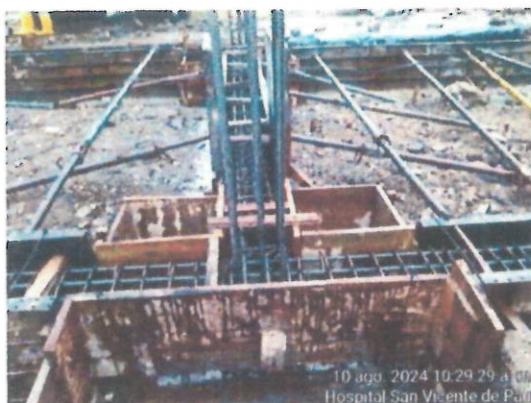
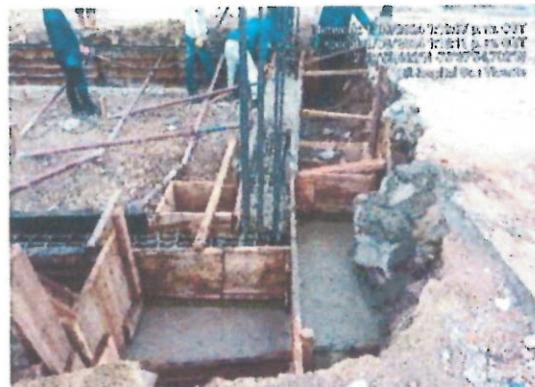
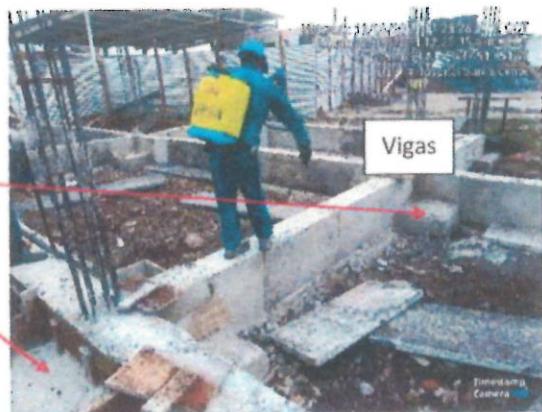
- 1.4.2.1.- Zapata

En el presente periodo se intervienen simultáneamente las cimentaciones de los edificios 1 y 2 del lote "B". correspondiente a zapatas y vigas de cimentación.

En el edificio 1 que ocupa el área comprendida de los ejes 1 a 2 entre A y F se arman y se funden 10 zapatas.

Imágenes armado y fundida de zapatas en edificio 2

En el edificio 2 de los ejes 23 a 7 entre A y C, se arman y se funden 11 zapatas.

Las imágenes corresponden a zapatas del edificio 1

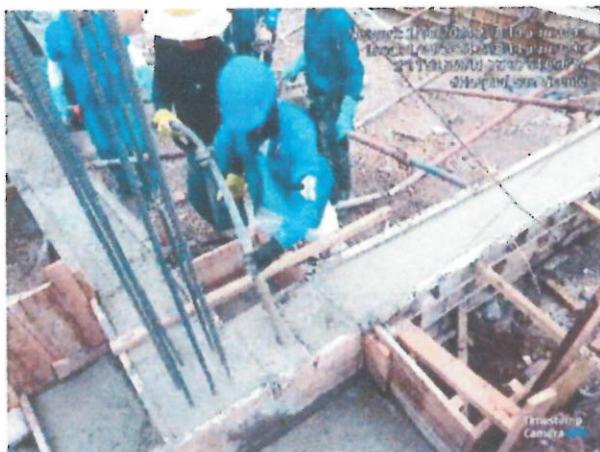
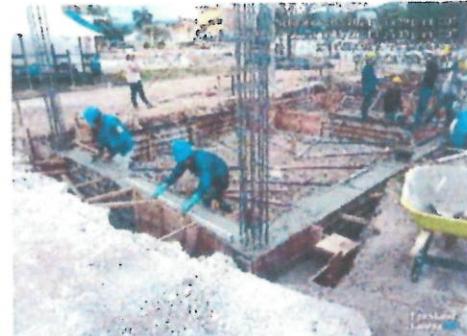
### • 1.4.2.2.- Vigas de cimentación sobre terreno.

Dentro del proceso constructivo para la intervención de elementos de cimentación se funden vigas y zapatas monolíticamente, toda vez que las vigas van embebidas en las zapatas.

En el presente periodo se funden las vigas correspondientes al edificio 1 de los ejes 1 a 2 entre A y F y edificio 2 eje 3 a 7 entre A y C que corresponden al lote "B".

Proceso de armado y encofrado vigas de cimentación edificio 1, lote "B"

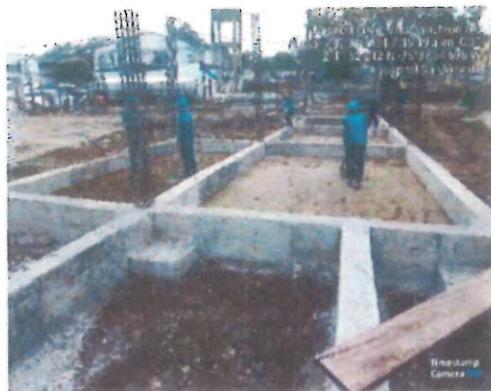
Vigas de cimentación edificio 2 lote B

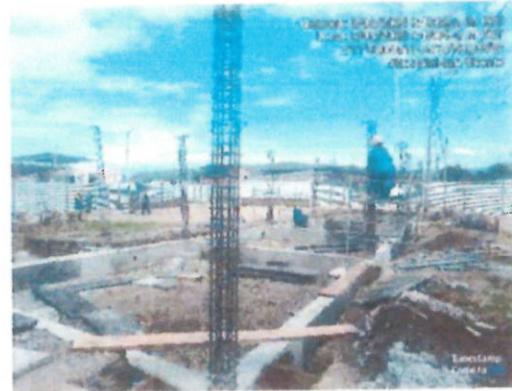
Vigas de cimentación edificio 1 lote B

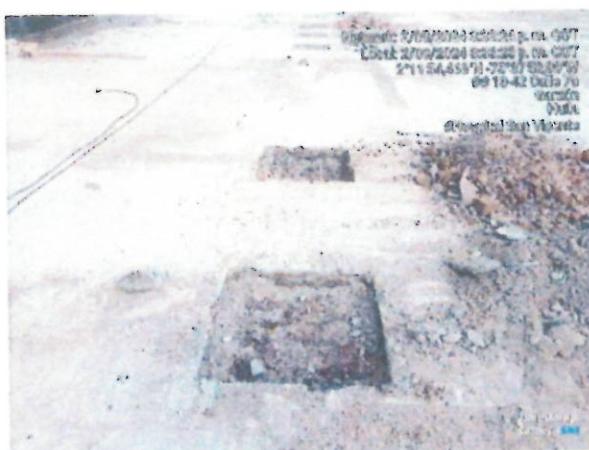
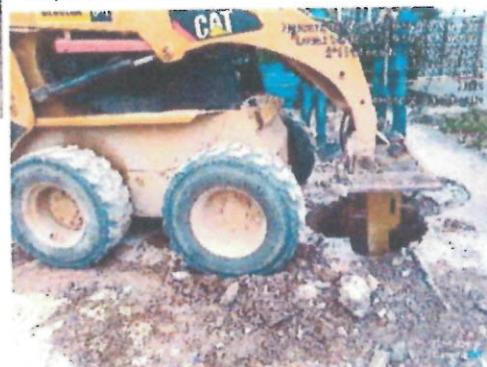
- 3.1.1.- Demolición de placa de contrapiso existente. Para excavación y proceso constructivos de pilotes.

Las imágenes nos permiten visualizar la demarcación de los puntos de perforación y rotura con equipo bocat. Las medidas corresponden a  $0,80 \times 0,80 \times 0,10$  (H).

Esta actividad está relacionada con el proceso constructivo para la fundida de pilotes, donde previamente se realiza la demolición del piso en el área que ocupa este elemento estructural. Trabajo ejecutado mecánicamente con equipo bocat para la rotura de la placa de contrapiso y manual para perfilar y adecuar la rotura y permitir la disposición del equipo de perforación.

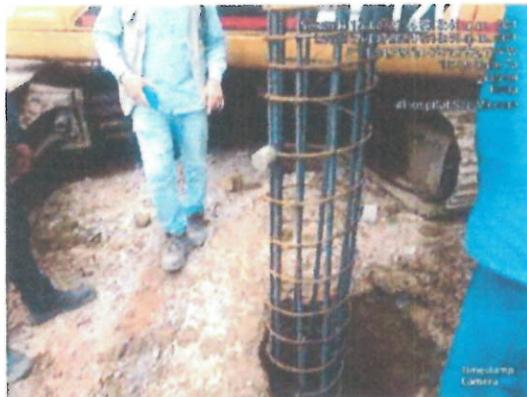
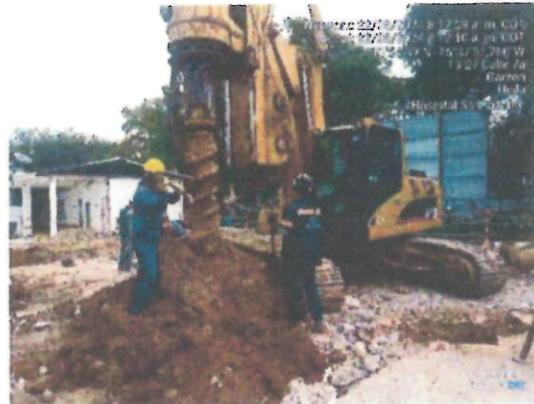
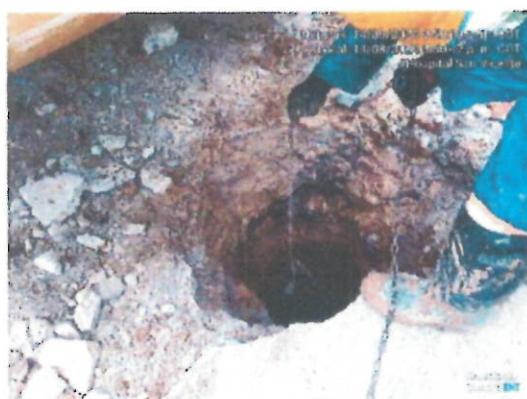
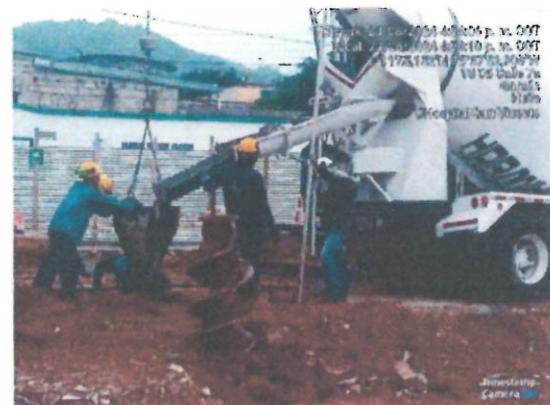
Al término del periodo se perforaron y fundieron 44 pilotes de los 149 referenciados para ser intervenidos en el lote A que corresponde al área que ocupará la torre asistencial de 7 pisos.

Proceso de perforación y fundida de pilotes.

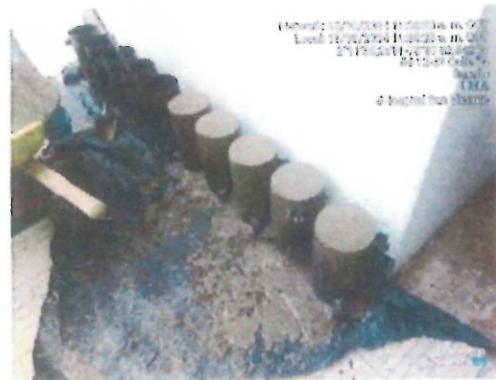
El contratista de obra hizo entrega del reporte de resultados de laboratorio emitido por la firma "SEND Suelos y Concretos S.A.S. con sede en el municipio de Garzón- Huila. (Ver anexo resultados de laboratorio). Es de aclarar que en los informes suministrado la resistencia a la compresión del concreto está arrojando resultado promedio de 4.325 psi. A los 8 días, en zapatas y vigas del lote "B"- Edificios 1 y 2, respectivamente, la especificación es de 4.000 psi., a 28 días.

El Consorcio San Vicente hizo entrega, con oficio CHDSVP-OBRA-089-08-2024, de los diseños de mezclas realizados para diferentes resistencias realizados en su laboratorio, adjuntando al mismo los certificados de calidad de los materiales e insumos utilizados, entre ellos, el de explotación minera de quien suministra los agregados pétreos.
