ACTA PARCIAL DE INTERVENTORIA No. 03

INTERVENTORÍA INTEGRAL, TÉCNICA, ADMINISTRATIVA, FINANCIERA Y AMBIENTAL, AL CONTRATO DE OBRA QUE TIENE POR OBJETO "CONSTRUCCIÓN DE LA NUEVA E.S.E. HOSPITAL DEPARTAMENTAL SAN VICENTE DE PAÚL DEL MUNICIPIO DE GARZÓN- HUILA.

CONTRATO No. 091 de 2024
INTERVENTORIA

INFORME MENSUAL DE INTERVENTORIA
01 DE SEPTIEMBRE AL 30 DE SEPTIEMBRE
DE 2024

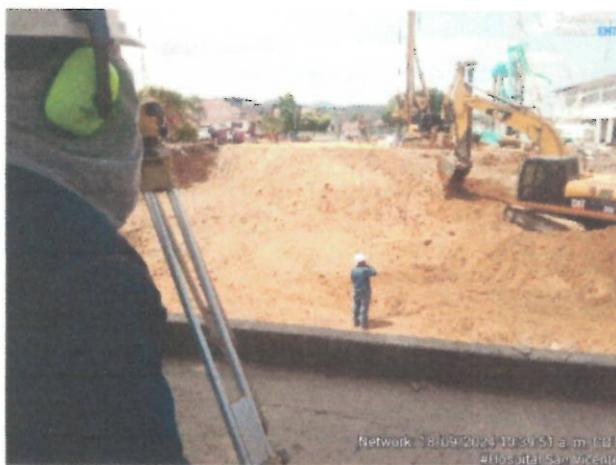
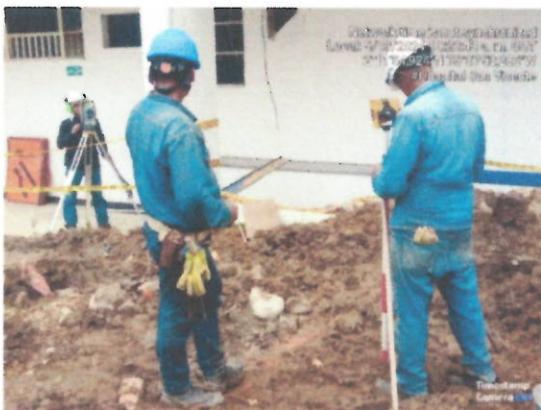
- 1.1.1.1.- Localización y replanteo

Durante todo el proceso constructivo esta actividad se desarrollará permanentemente y más aún cuando se está en la etapa inicial que abarca aspectos de georreferenciación y localización de ejes, los cuales nos determinan el proceso a seguir de acuerdo a los niveles establecidos.

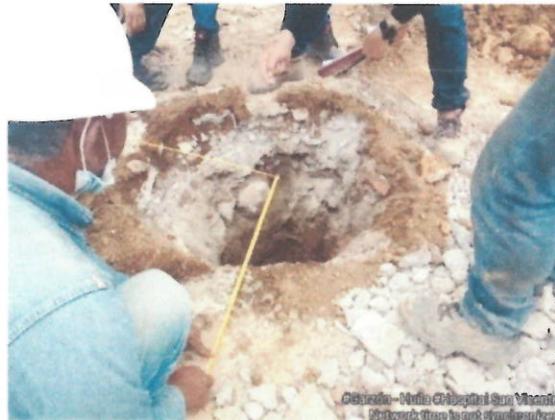
En el presente periodo se continúa con la intervención del lote "A", edificio asistencial (7 pisos), en cuyo proceso se requiere del control permanente mediante el uso del equipo de topografía para localizar y referenciar los pilotes que se vienen interviniendo, al igual que el control y seguimiento a las excavaciones.

En informes anteriores se ha venido dejando la trazabilidad correspondiente a los ajustes realizados para las implantaciones dentro de los predios entregados por parte de la entidad para su intervención, llámense lote A y/o Lote "B", acorde con los diseños entregados por parte de la entidad contratante.

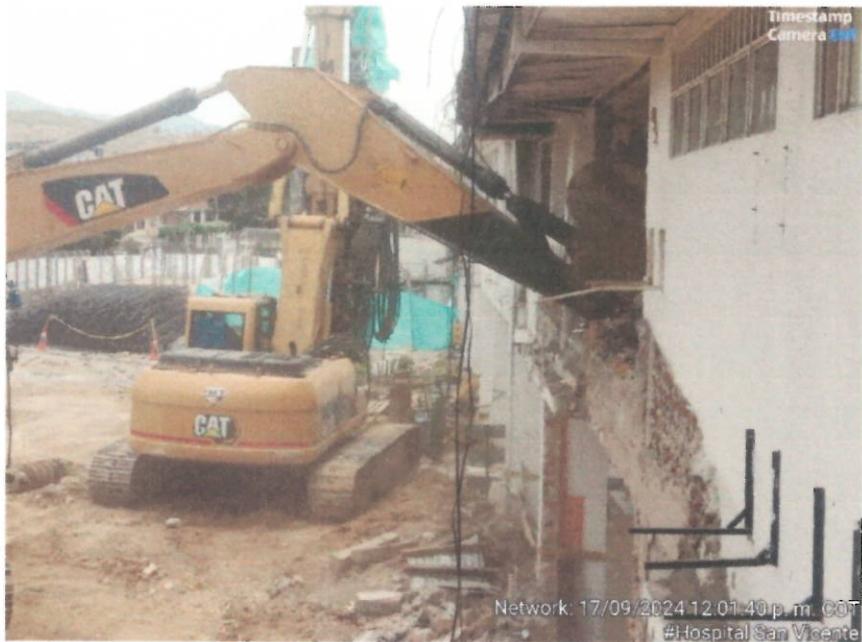
- **1.2.1.1.- Demolición estructura existente (Muro, columnas, placas aéreas, etc....) y retiro de elementos existentes (Puertas, ventanas etc.) Incluye cargue y retiro de escombros (viaje a 5km)**

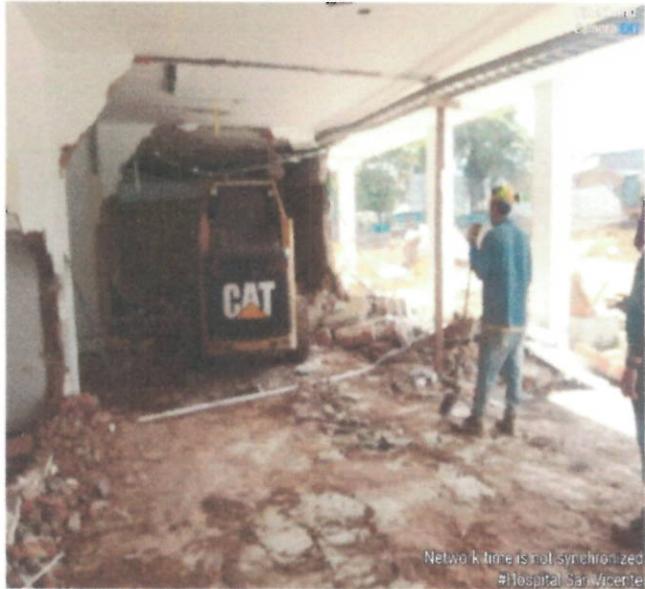
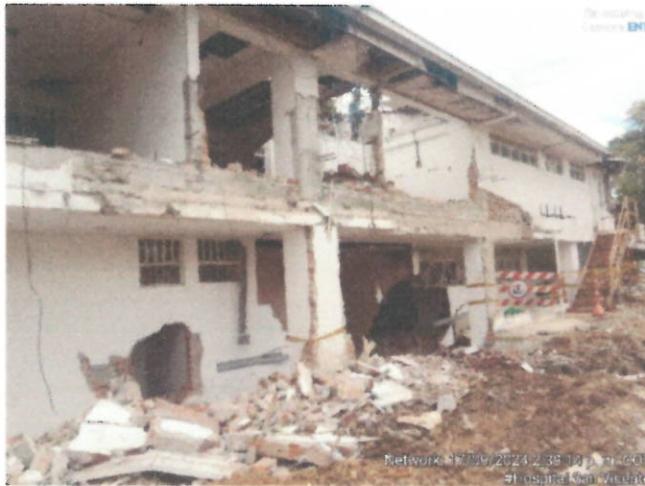
Con acta de fecha 14 de septiembre de 2024 la entidad contratante "E.S.E. Hospital Departamental San Vicente de Paul de Garzón-Huila", hizo entrega total de las áreas a intervenir en lo que corresponde al lote "A" y donde se construirá la torre asistencial de 7 pisos, por consiguiente el constructor procedió a intervenir con la demolición de la edificación sobre el costado occidental donde anteriormente funcionaban el Banco de sangre, toma de muestras, laboratorio clínico, radiología, mamografía, imágenes diagnósticas y ecografías, esto a nivel de primer piso y en segundo áreas ocupadas por habitaciones de hospitalización.

Lo anterior ha facilitado que las actividades de excavación y cimentación fluyan con más rapidez, generando mayor avance de obra y por ende recuperación de atrasos presentados por la demora en la entrega de los diferentes espacios por parte de la entidad.

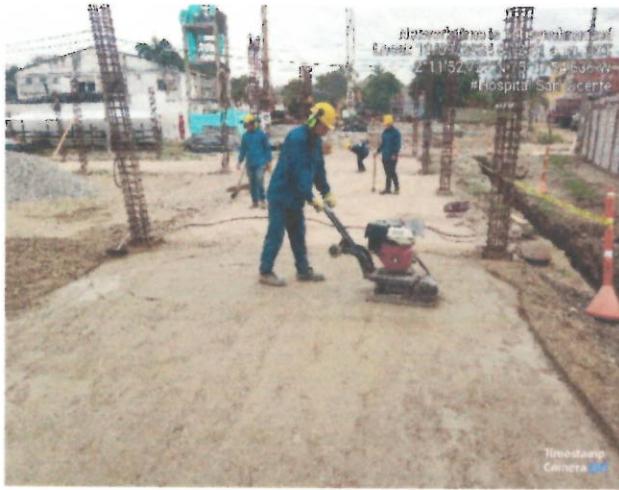
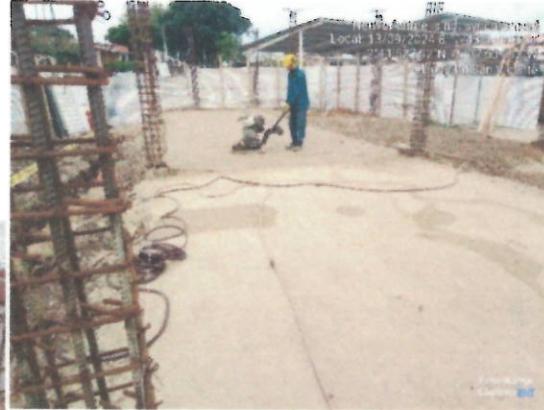
- 1.3.2.1. -Sub-base granular h=25cm

Se da continuidad a esta actividad con la intervención en el edificio 2 del lote "B", donde se termina la aplicación, relleno y compactación de sub-base granular con una capa de 20 cms., sobre nivel superior de vigas de cimentación previo a la fundida de la placa de contrapiso.

Con lo anterior se da término con los rellenos correspondiente a los edificios 1 y 2 del lote "B", siguiendo las recomendaciones y lineamientos del estudio de suelos, especificaciones y diseños. (Pendiente toma de las densidades y reporte del laboratorio para ser reciba la actividad por parte de interventoría.)

Sin el cumplimiento de esta obligación y requisito contractual no se dará el aval correspondiente para su cuantificación y pago.

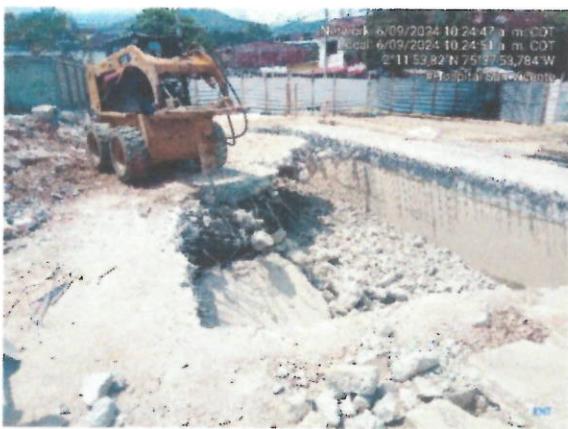
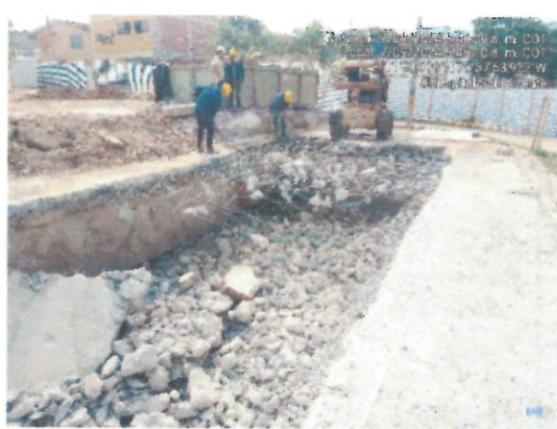
- 3.1.1.- Demolición de placa de contrapiso existente. Para excavación y proceso constructivos de pilotes.

Esta actividad se viene ejecutando con equipo mecánico y manual para la localización y rotura de prehuecos para pilotes con equipo mecánico tipo bocat y posterior en el proceso de excavación mecánica.

Además, se intervino la demolición de la placa superior de uno de los tanques subterráneos, para la cual se utilizó taladro instalado al bocat y ayuda manual. También se intervino la demolición manual de andén paralelo a la calle 7 en una longitud de 22.58 mts.

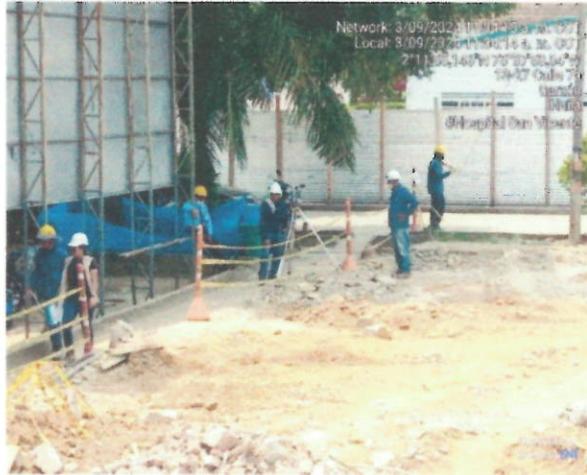
La demolición correspondiente se realiza con equipo mecánico previo a la excavación.

Demolición andén

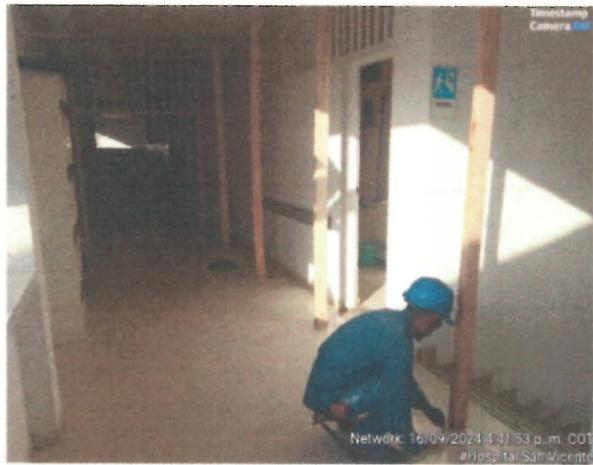
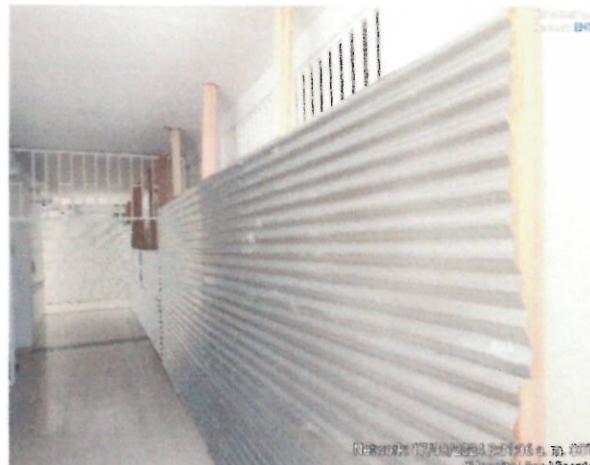
Imágenes intervención segundo piso donde funcionaba área de hospitalización.

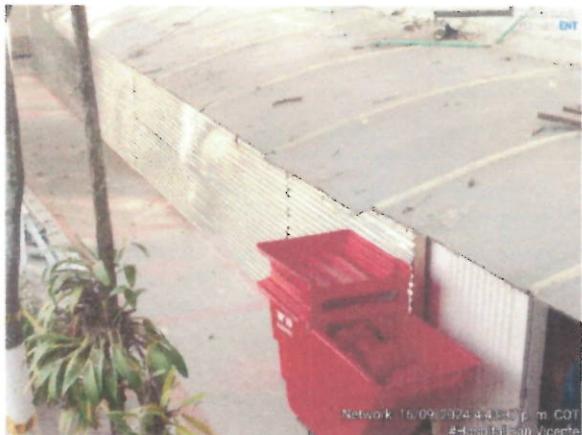
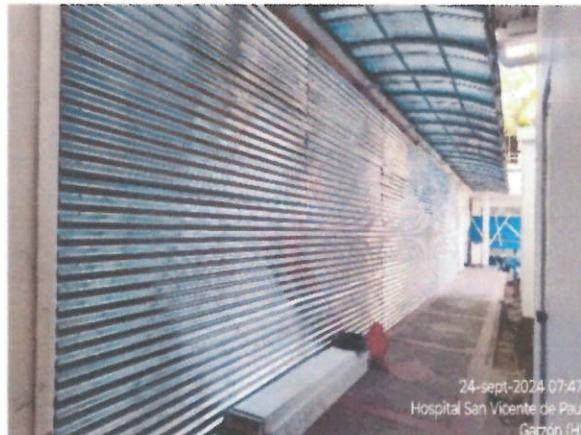
Imágenes intervención primer piso donde funcionaba área de laboratorio- Banco de sangre etc.

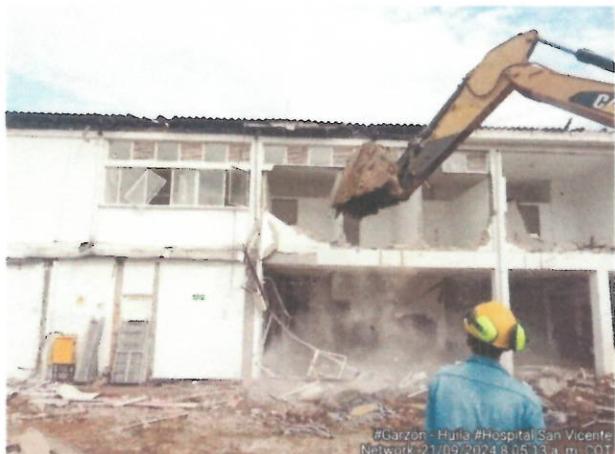
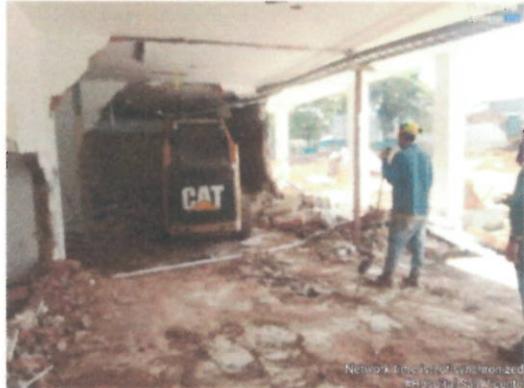
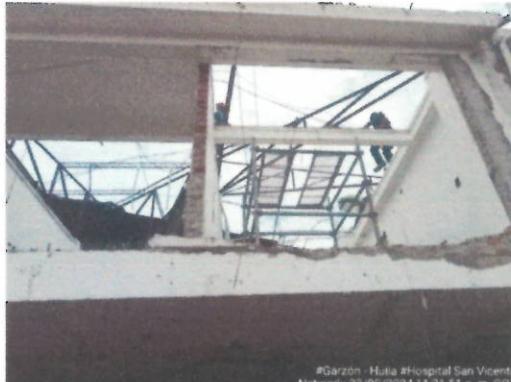
- **2.2.1.- Demolición estructura existente (Muro, columnas, placas aéreas, etc.) y retiro de elementos existentes (Puertas, ventanas etc.) incluye cargue y retiro de escombros (viaje a 5km)**

Continuando con el proceso de demolición de la edificación existente y en vista que la entidad contratante mediante acta del día 14 de septiembre de 2024, hizo entrega total del predio donde funcionaban las dependencias de laboratorio clínico, Banco de sangre, rayos X y hospitalización en primer y segundo piso, respectivamente, localizadas sobre el costado occidental del lote "A", el constructor procedió a su demolición, el cual se encuentra aún en proceso.

La intervención se realiza mediante la utilización de equipo mecánico tipo retroexcavadora y Bocat. Lo referente a cubierta se realizó manualmente con el retiro de tejas asbesto cemento, las cuales fueron acopiadas para ser retiradas de obra dando cumplimiento a la legislación para su disposición final.

Demolición muros interiores y desmonte de cubierta

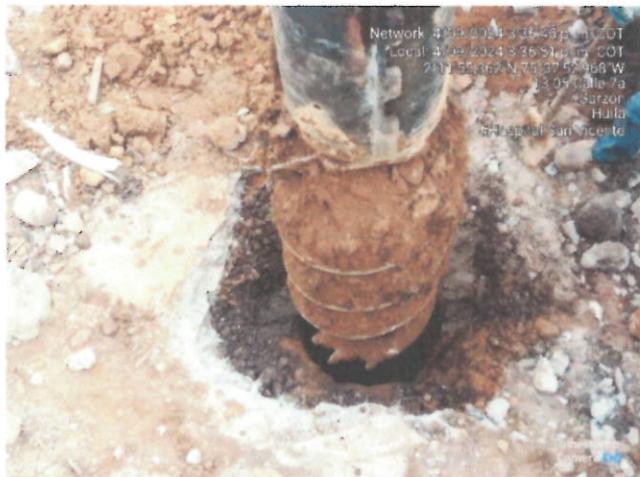
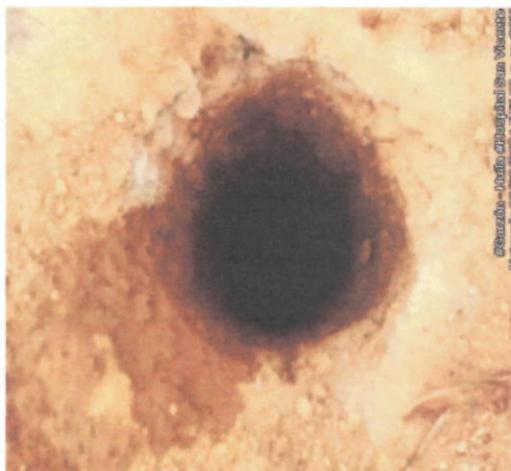
- 3.2.1.- Proceso pilotes D=0.50 m con suministro de agua carro tanque**

La intervención de pilotaje continúa su desarrollo normal, para lo cual el constructor ha dispuesto de recursos mecánicos necesarios compuestos por 2 piloteadoras, grúa auxiliar y bocat para ejecución, además del personal operativo correspondiente.

Esta actividad se inició el mes anterior (08 de agosto) para 149 pilotes proyectados en el lote "A". Al cierre del presente periodo se han intervenido 97 pilotes los cuales se encuentran relacionados a continuación y localizados de los ejes 1 a 7 entre A y F con un avance del 65,10%

La actividad de pilotaje se ha venido retrasando por fallas continuas en las máquinas, las cuales se han sometido a reparación y mantenimiento correspondiente, sumado a ello, en el proceso de perforación se viene encontrando material rocoso a diferentes profundidades incidiendo directamente para que el avance sea lento.

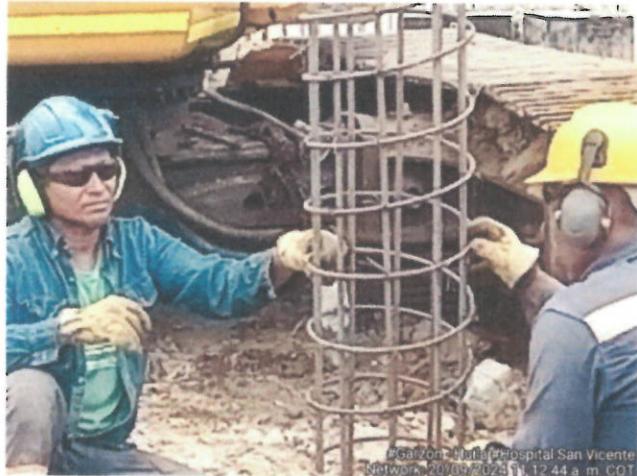
Proceso de instalación acero de refuerzo y tubería para concreto tipo Tremi, previo a la fundida.

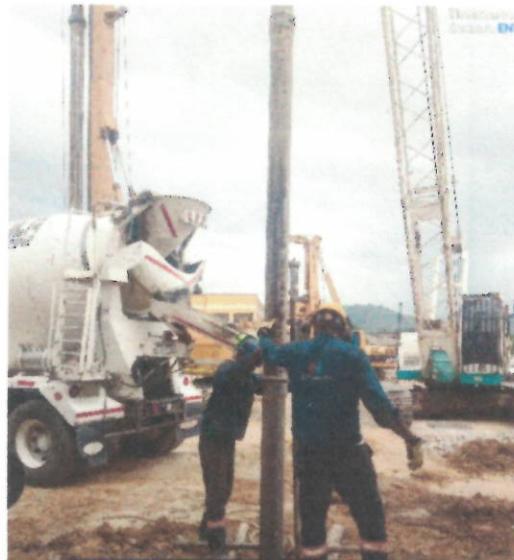
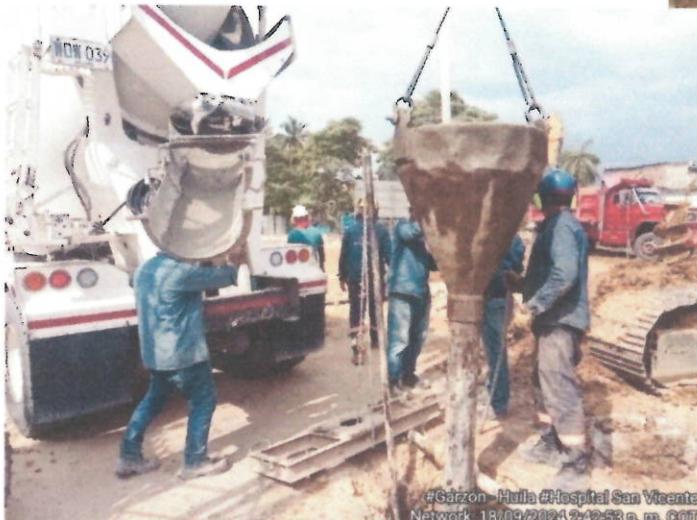
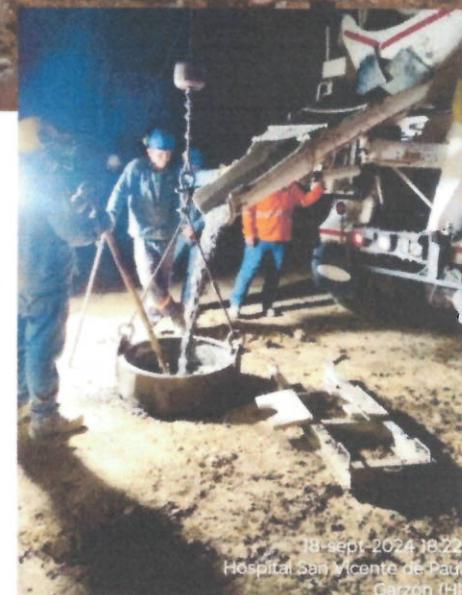
Suministro de concreto Tremí premezclado 4.000 PSI, concretera "HORMIHUILA"

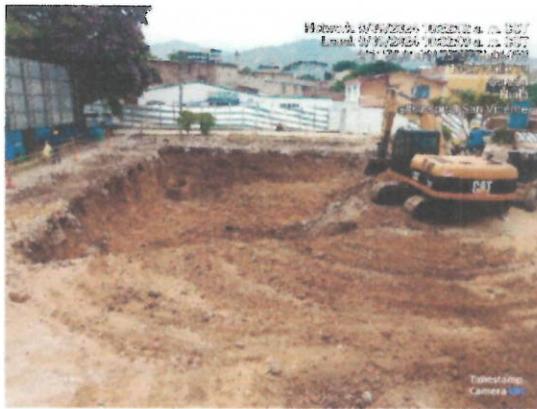
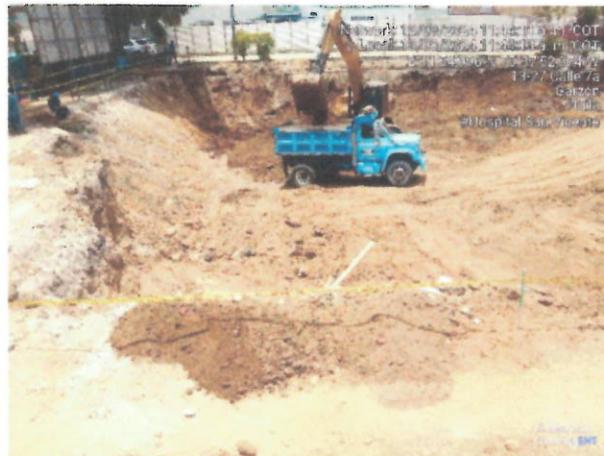
- **4.2.1.- EXCAVACIÓN MECANICA EN MATERIAL COMUN (Incluye cargue mecánico y retiro del material excavado a botadero.) viaje a 5km.**

Actividad iniciada el día 05 de septiembre con la intervención del lote "A", donde se construirá el edificio asistencial de 7 pisos.

Al término del presente periodo se realizó la excavación comprendida del eje 1 a 6 entre A y F, con equipo retroexcavadora, cargue y retiro de

sobrantes de excavación con promedios variables entre 5 y 8 volquetas de operación diaria y con el apoyo del equipo Bocat.

La excavación se profundizó a un promedio de 3.50 metros con un máximo de 4.20 mts., dependiendo ello de la topografía del terreno.

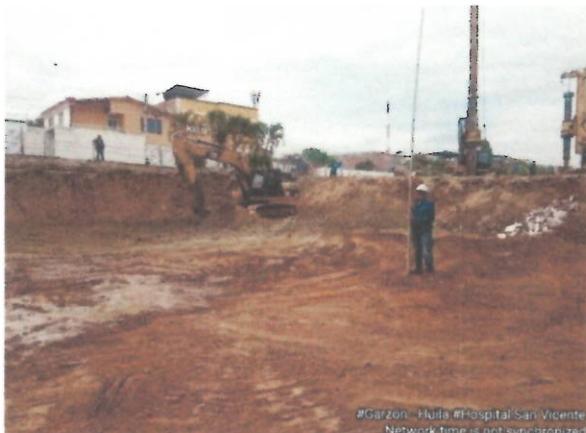
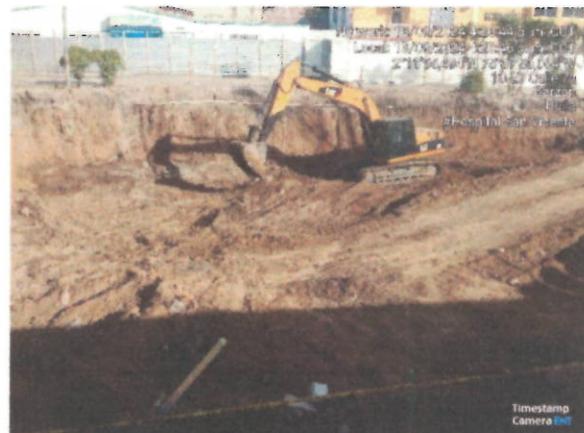
Vista del proceso de excavación y verificación de niveles.

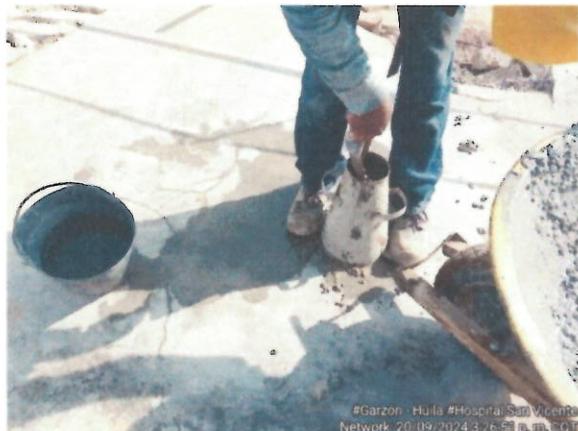
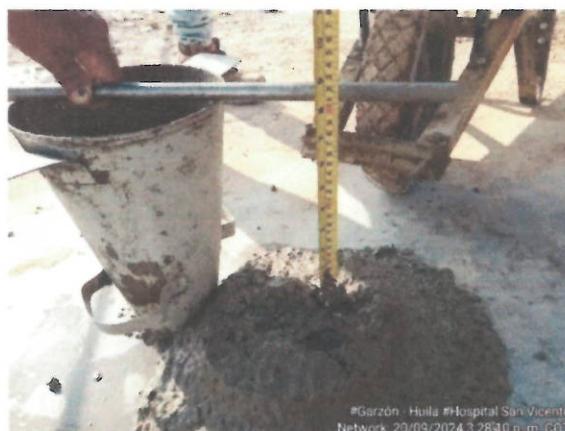
4.5.- Relación y análisis resultados de laboratorio y de campo

En el proceso de intervención y fundida de pilotes, única actividad que se viene ejecutando para el manejo de concretos en el presente periodo, se hace el seguimiento en la toma de las muestras para los ensayos a la compresión de concretos y la verificación en sitio del asentamiento (SLUMP).

En consecuencia, para el recibo, cuantificación y valoración de los elementos de concretos fundidos, estos son corroborados por parte de interventoría con la información recibida por parte del laboratorio para emitir el aval correspondiente.
