# E.S.E. HOSPITAL DPTAL SAN VICENTE DE PAUL

| RELACION DE PAGOS | | | | |
|---|---|---|---|---|
| Objeto: | INTERVENTORIA INTEGRAL, TECNICA, ADMINISTRATIVA, FINANCIERA Y AMBIENTAL AL CONTRATO DE OBRA QUE TIENE POR OBJETO "CONSTRUCCION DE LA NUEVA E.S.E. HOSPITAL DEPARTAMENTAL SAN VICENTE DE PAUL DEL MUNICIPIO DE GARZON HUILA" | | | |

### INFORME TÉCNICO, ADMINISTRATIVO Y FINANCIERO INFORME MENSUAL No. 18 (AGOSTO 2025)

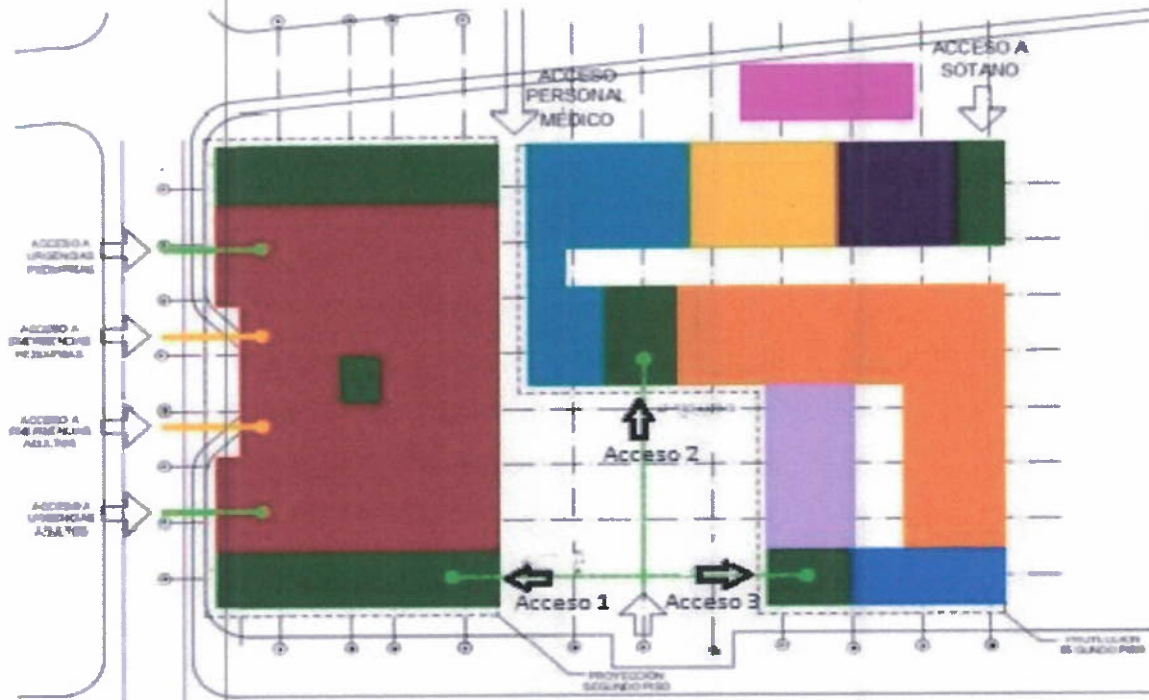
### Accesos al Hospital

En el primer piso, para el **ACCESO AL HOSPITAL**, se quiso mantener el ingreso existente sobre la calle 7 que da a una plazoleta central donde se encuentran palmeras y otro tipo de vegetación de especies menores sobre zonas blandas empedradas. Una vez se accede al patio central este distribuye a tres zonas importantes:

- **Acceso No. 1** ingreso a los servicios hospitalarios donde se encuentra un edificio de 7 pisos, para ingresar por medio de ascensores públicos y escalera a las salas de espera del sótano donde está el servicio de imágenes diagnósticas y la morgue clínica (ver la planta del sótano), en el segundo piso a las salas de espera donde está el servicio quirúrgico y el servicio de obstetricia (ver planta dos), a las salas de espera del tercer piso donde están las Unidades de Cuidados Intensivos (ver planta 3) y a los pisos cinco y seis donde se encuentran los servicios de hospitalización (ver plantas 5 y 6).

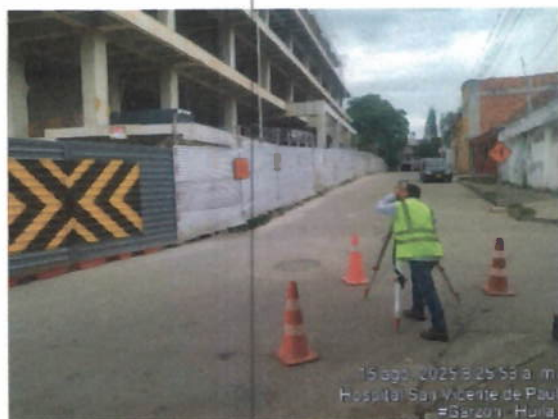
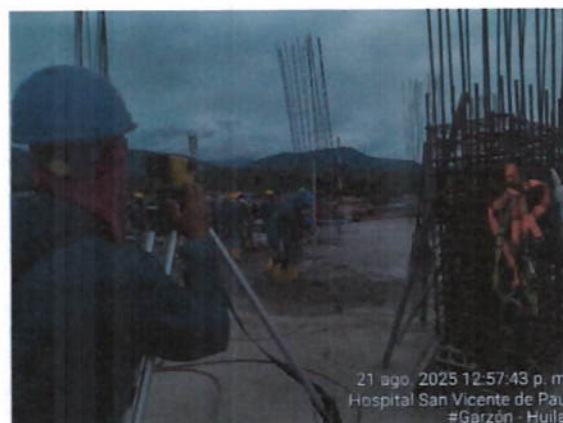
##### 4.1.1 Localización y replanteo

En desarrollo y avance de las diferentes actividades y en especial lo correspondiente a la intervención de elementos estructurales, se viene haciendo el seguimiento mediante la utilización de la estación de topografía, con el cual se localizan puntos de referencia para niveles y control de asentamiento.

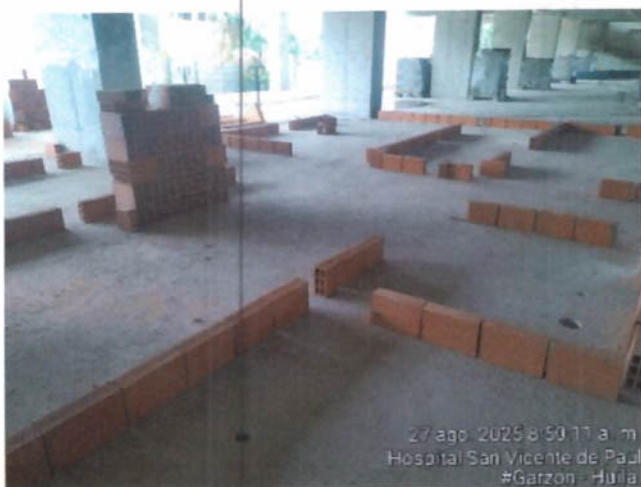
En lo referente a replanteo de las áreas y/o espacios internos a nivel se sótano y primer piso, esta actividad se realiza manualmente con el cimbrado y la revisión por parte de interventoría para el aval correspondiente. Igualmente, para el trazado de ejes de vigas y columnas.

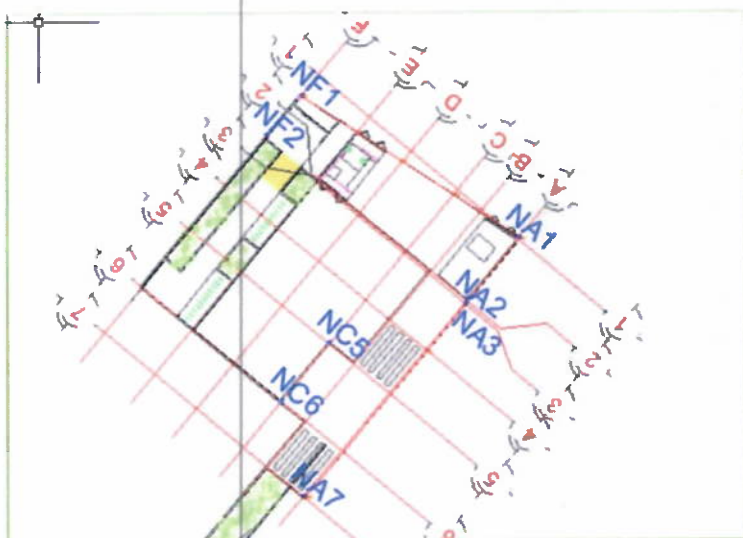
Con fecha 25 de julio de 2025 y remitido a interventoría vía correo electrónico en el mes de agosto por parte del consorcio San Vicente, se reporta el informe No. 2 de control de asentamiento del edificio asistencial y edificio lote "B".

Para el edificio asistencial se tiene como referencia la niveleta localizada sobre el poste de energía de la bahía de parqueo de la calle 7ª. (eje D) Frente al edificio demolido y retrocedido 11.75 ms, del eje 1. BM Cota 807.100.-

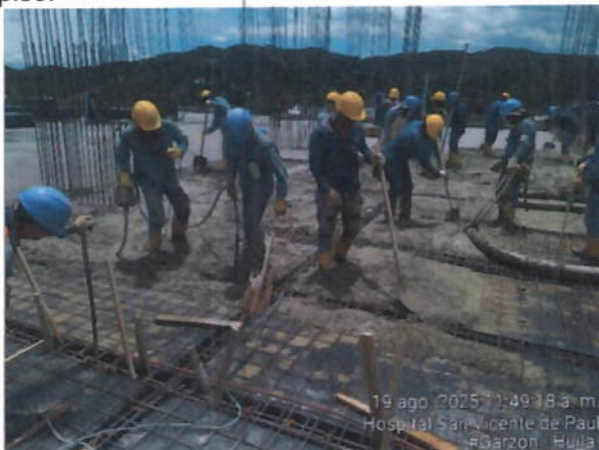
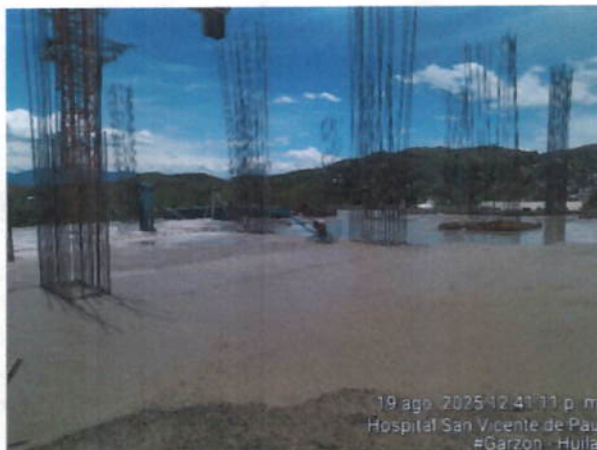
##### 6.1.1 Placa aérea Aligerada Concreto 4000 PSI

Proceso de fundida del último tramo de la placa aligerada de tercer piso.

Previo al vaciado del concreto y fundida, el proceso se desarrolla con el armado y encofrado de estructura para plataforma, armado y amarre de aceros para vigas de refuerzo, instalación de casetón en icopor recubierto con polietileno e instalación de malla electrosoldada de 7 mm. Concreto premezclado y dispuesto en sitio mediante la utilización de bomba estacionaria, previo a lo cual interventoría siguiendo los protocolos hace la verificación de remisiones, control de asentamientos y toma de cilindros para ensayos a la compresión de concretos.

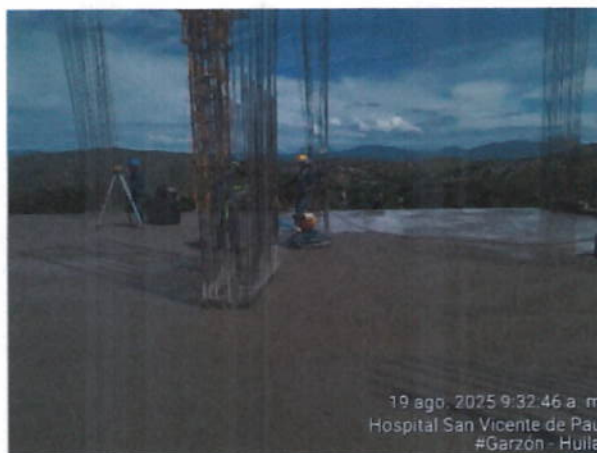
**Nota:** En aras de optimizar los tiempos de fundida de placas y la utilización de la formaleta se viene suministrando concreto de 4000 psi acelerado a 3 días.

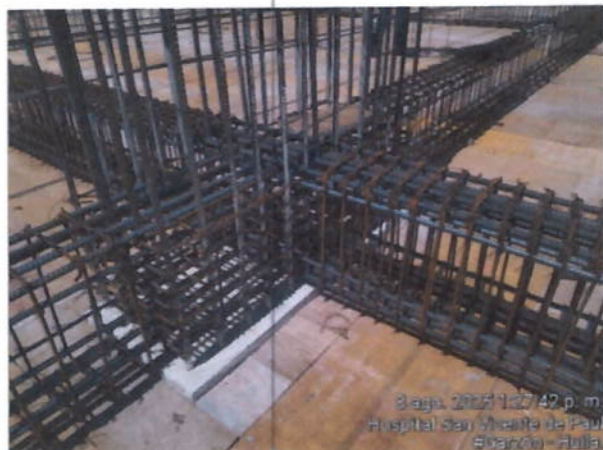
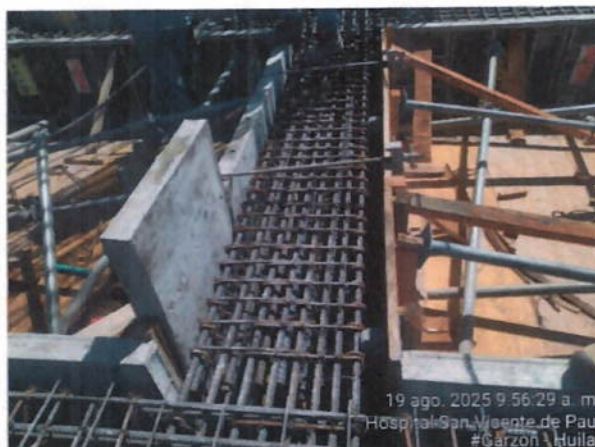
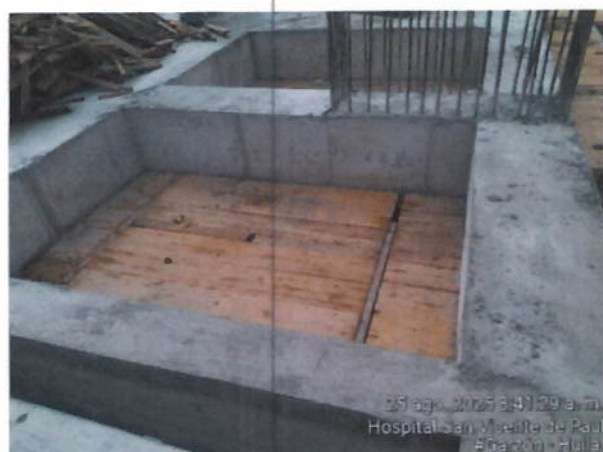
#### 6.2.1 Vigas aéreas en concreto 4000 PSI

Siguiendo el proceso constructivo de intervención en las placas aligeradas, esta actividad se realiza en paralelo con las vigas aéreas toda vez que las exigencias constructivas lo requieren, tanto como refuerzo de la placa como para la conformación de fosos de ascensores, ductos, pérgolas etc.

Las imágenes muestran el proceso de armado y fundida de vigas aéreas.

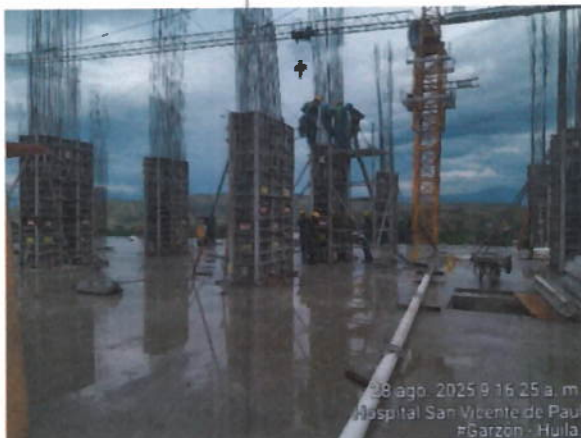
Intervención columnas en quinto piso

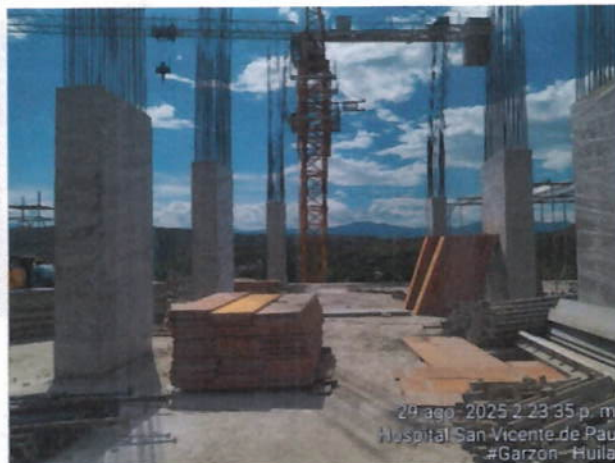
Al término del periodo se ha intervenido la totalidad de las columnas de sótano a cuarto piso en el edificio asistencial y en quinto piso el alcance es de 20 de un total de 32 equivalente al 62.5%.

Para su control interventoría hace el seguimiento hasta su desencofre, verificando escuadras niveles y el curado respectivo para garantizar la resistencia óptima.

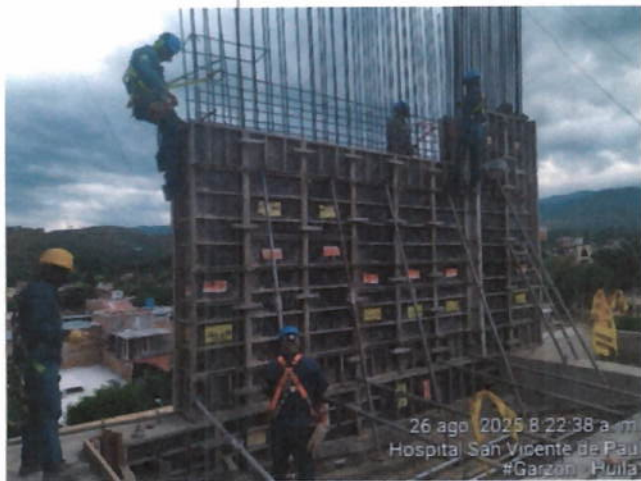
### 6.3.2 Muros cortina Concreto 4000 PSI

Intervención muro cortina eje 2 entre C y D quinto piso.

Actividad ejecutada en cuarto y quinto piso. En cuarto piso se intervino el muro cortina localizado sobre el eje 9 entre C y D (fachada carrera 6ª.).

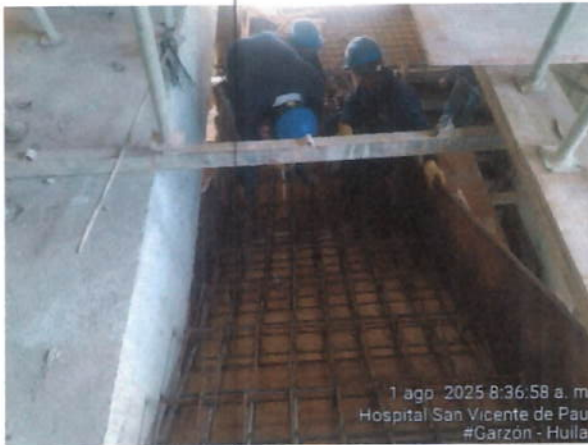
#### 6.4.1 Escaleras en concreto 4000 PS

Está en proceso el trazado de la escalera de servicios de tercer a cuarto piso para igualar los tres puntos fijos. Este tramo de escalera se espera esté listo en la segunda semana del mes de septiembre.

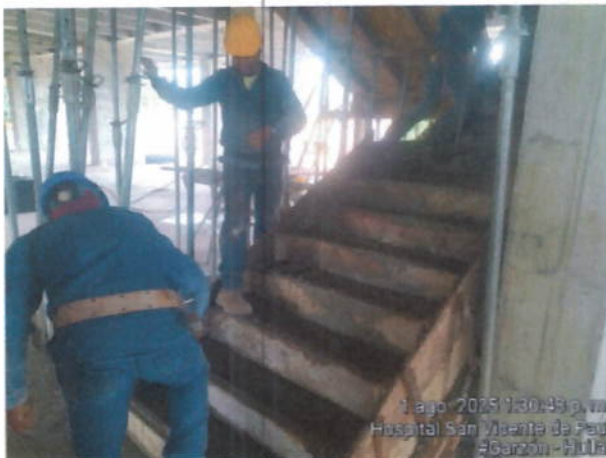
**Escalera de emergencia eje 8-9 entre C y D  
de segundo a tercer piso**

Al cierre del presente periodo la intervención de escaleras se ha concentrado en todos los puntos donde el proceso constructivo de los demás elementos lo ha permitido, en especial las placas de entrepiso. En tal sentido el avance a la fecha es la terminación de las dos (2) escaleras de emergencia localizadas sobre los ejes 2-3 y 8-9 entre C y D de sótano a cuarto piso y la se servicio ejes 6-7 entre D y E de sótano a tercer piso.

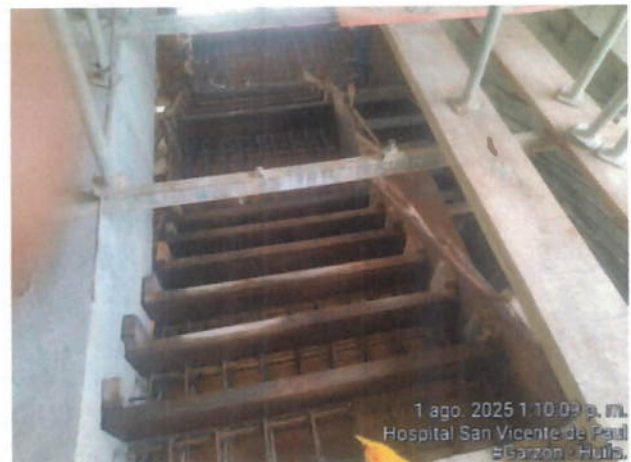
Para el desplazamiento peatonal de todo el personal se dio al servicio un corredor, el cual se localizó sobre la escalera de emergencia (eje 2-3 entre C y D) de sótano a tercer piso y de este al sexto piso, éste último en proceso se accede mediante escalera metálica.

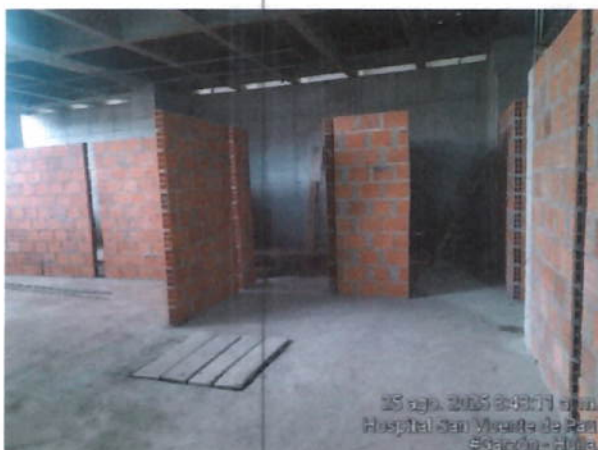
En concordancia con los diseños establecidos el reforzamiento establece el armado y fundida de columnetas, vigas intermedias y de coronación, con anclaje de aceros de acuerdo a distanciamientos y detalles generales.

Mampostería primer piso área de comunicaciones y residuos en sótano.

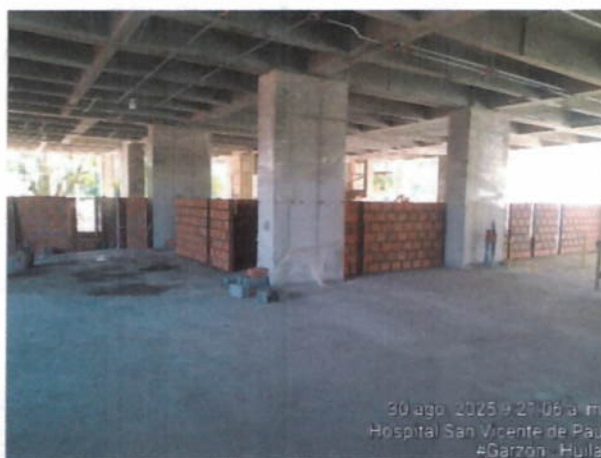
De igual forma y acorde con las especificaciones técnicas, cada 4 hiladas de muro levantado se instalan grafiles de refuerzo a lo largo del mismo.

Mampostería en proceso en primer piso edificio asistencial.

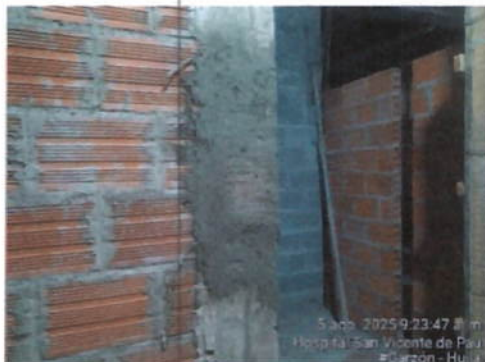
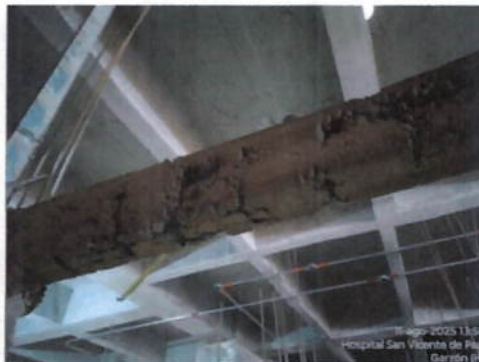
**Nota:** En el desarrollo de esta actividad se han presentado trabajos ejecutados con malas prácticas constructivas, por parte de la cuadrilla de mampostería de Sótano. Por tal motivo, la Interventoría solicitó al constructor, tomar las medidas correctivas del caso disponiendo personal capacitado e idóneo para esta labor.

En las imágenes se evidencia las malas prácticas constructivas reportadas por esta Interventoría. En el siguiente informe (N.19 septiembre de 2025), se evidenciará el procedimiento de demolición y fundida del elemento.

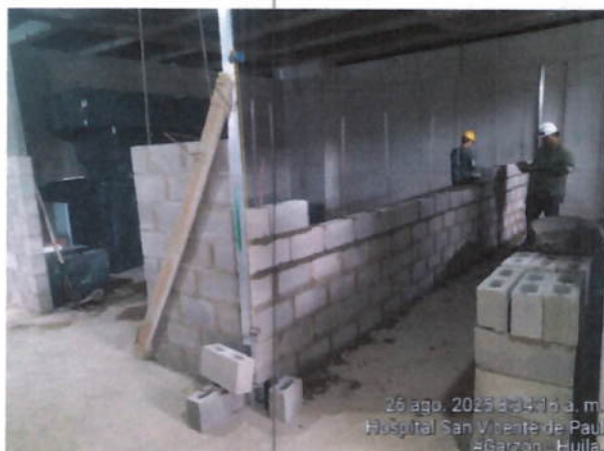
El proceso se desarrolla paralelamente en sótano y primer piso con el levantamiento de muros divisorios y de fachada, éste último en el costado occidental colindante con el hospital.

Su reforzamiento incluye la perforación y anclaje de dovelas con acero de  $\frac{1}{2}$ ", en piso y techo y aplicación de epoxico tipo "DURAL 452 GEL" línea Tóxemen; pero aún pendiente el llenado con grouting, aunque las cámaras de llenado están dispuestas para esta actividad.

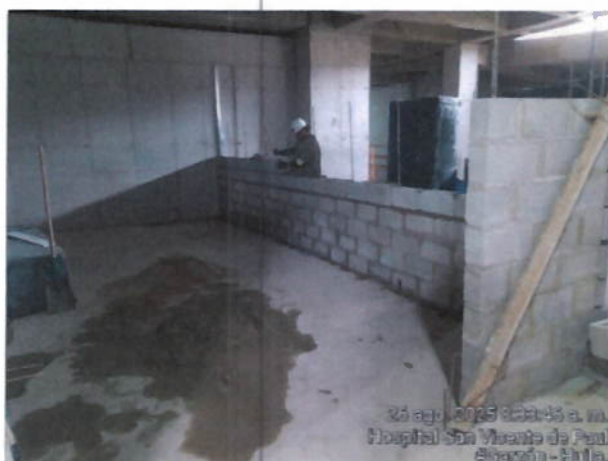
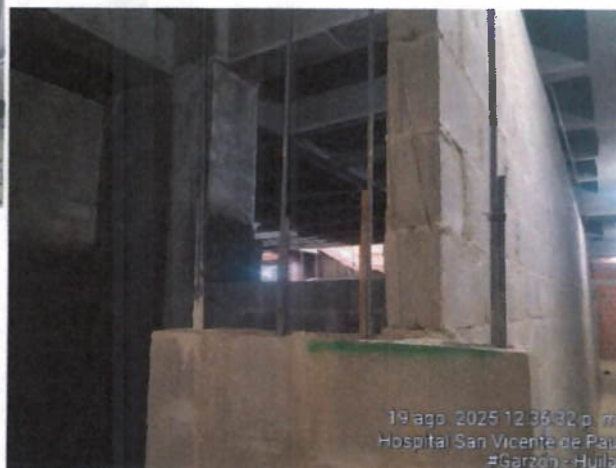
En lo referente a sótano se viene utilizando este material en el área de imagenología, puntos fijos de escalera y la delimitación de grandes áreas por especialidad como son reciclaje y aseo. Los demás componentes se adelantan con muros de arcilla No. 4.

**Nota:** Durante el proceso de levantamiento de los muros se han presentado inconsistencias en la disposición y amarre de dovelas y dinteles en puertas, situación se ha puesto en conocimiento al constructor para los correctivos del caso.

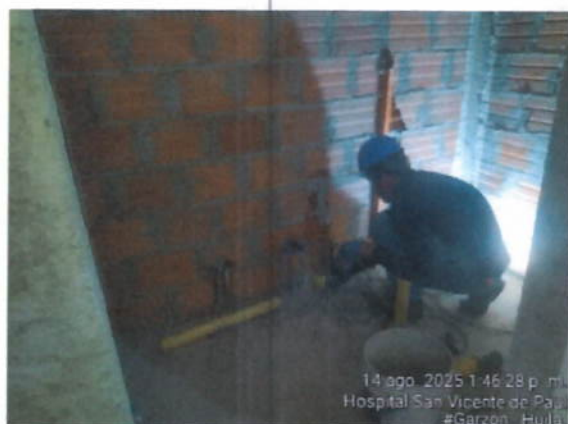
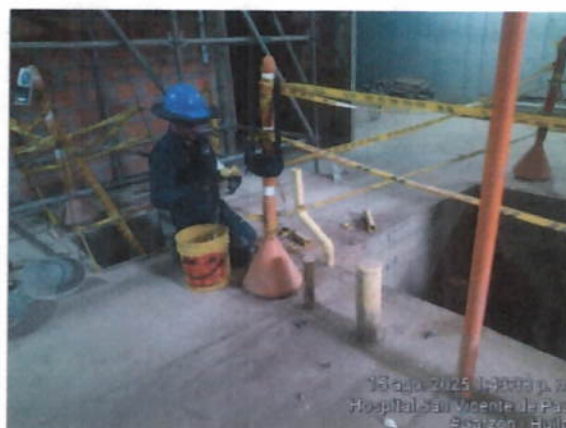
26.12.8 Pases por placa Ø2" con maquina saca núcleos

En la media que se viene interviniendo la mampostería con el levantamiento de muros a nivel de sótano, se han iniciado trabajos de prolongación de tubería para la conformación de las salidas

sanitarias de 2" y en cuanto a las salidas de 4" estas se realizaron previa a la fundida de la placa de contrapiso, quedando pendiente la instalación del aparato sanitario y mientras sucede se deben proteger con tapones tal como están en este momento.

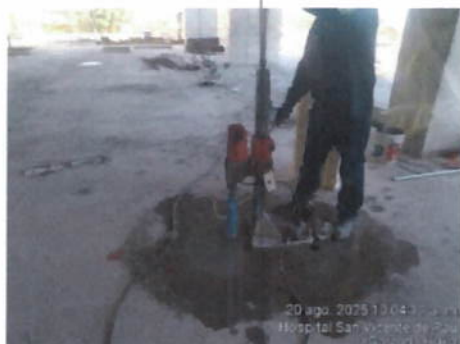
Trabajos que corresponden a la perforación para pases en placas, mediante la utilización de equipo saca núcleos para salidas sanitarias de 2" y 4" para las diferentes áreas de servicios.

En el presente periodo los trabajos se llevaron a cabo a nivel de placa de segundo y parcialmente en tercer piso.

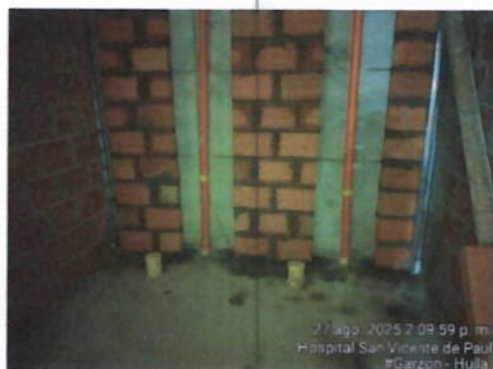
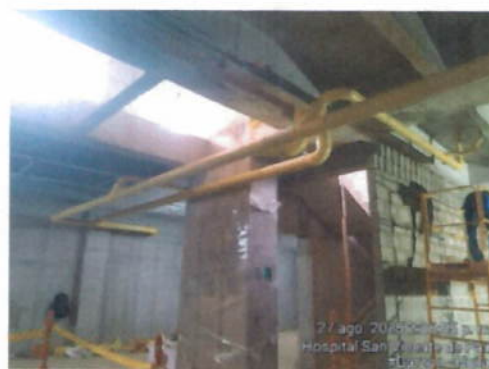
### **26.15 REDES AGUAS RESIDUALES DOMESTICAS Y REVENTILACIONES**

- 26.15.2 Tubería PVC sanitaria Ø6"**
- 26.15.3 Tubería PVC sanitaria Ø4"**
- 26.15.4 Tubería PVC sanitaria Ø3"**
- 26.15.2 Tubería PVC sanitaria Ø2"**
- 26.15.2 Tubería PVC ventilación Ø4"**
- 26.15.2 Tubería PVC ventilación Ø3"**
- 26.15.2 Tubería PVC ventilación Ø2"**

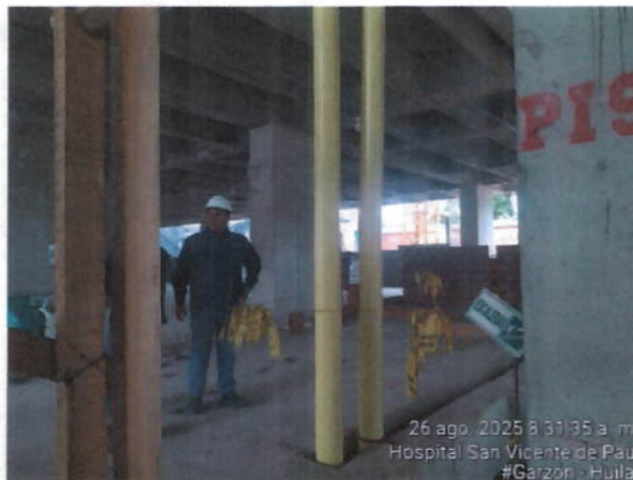
Adicional con la prolongación de bajantes de reventilación de 2" en sótano hasta nivel de placa de primer piso.

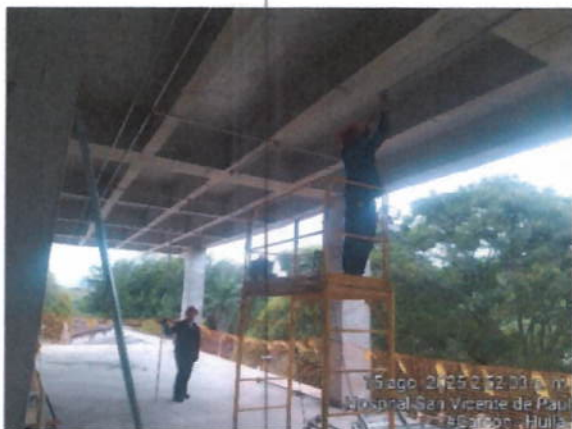
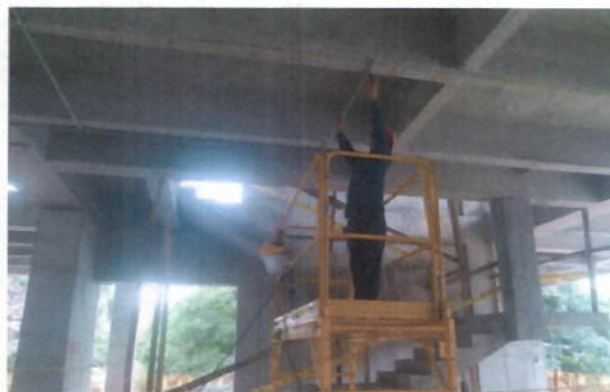
### 28.11 SALIDAS PARA ILUMINACIÓN RED NORMAL

Dando continuidad a este proceso, los trabajos se desarrollan bajo placa en primer y segundo pisos, con el tendido de tubería EMT de 3/4" para iluminación y sistema de detección de incendio y cajas galvanizadas calibre 20 Ref. 2400.

A la fecha no se han realizado las prolongaciones sobre muros dado que estos se encuentran en proceso, por consiguiente, para su cuantificación estas se realizarán una vez se proyecten las respectivas salidas entre interruptor y lámpara para establecer el punto completo.

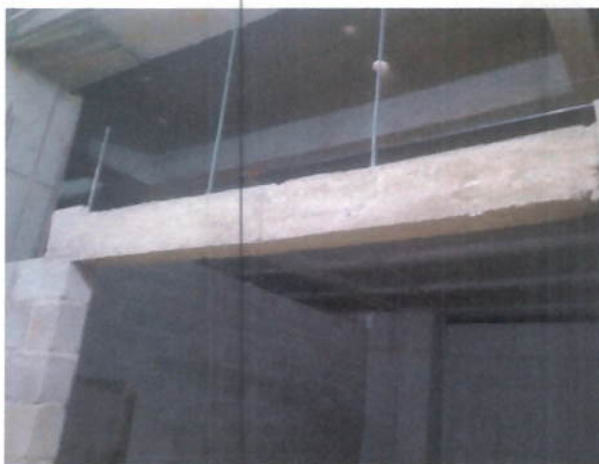
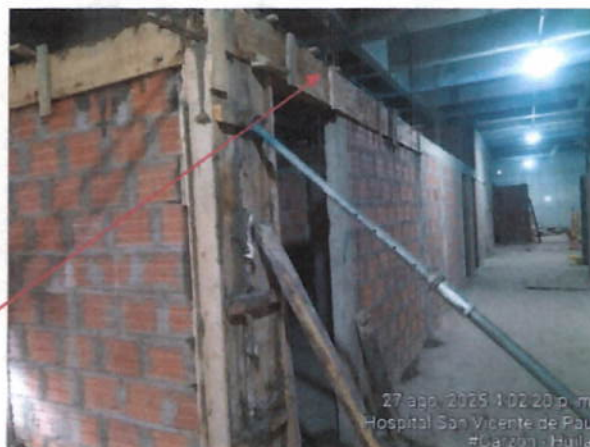
#### 36.5.1 Dintel concreto 3000 PSI, 12 cm x 15 cm

Esta actividad se desarrolló en área de sótano dentro del proceso de levantamiento de muros en bloque de cemento; pero su injerencia fue mínima, teniendo en cuenta que únicamente se intervino en 2 puertas.

En cuanto a dinteles para el área de sótano donde se están levantando muros en bloque cerámico No.4, estos se están conformando con la misma viga intermedia de confinamiento.

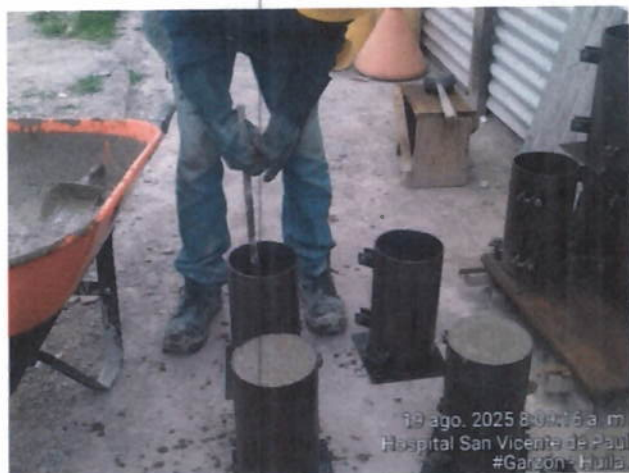
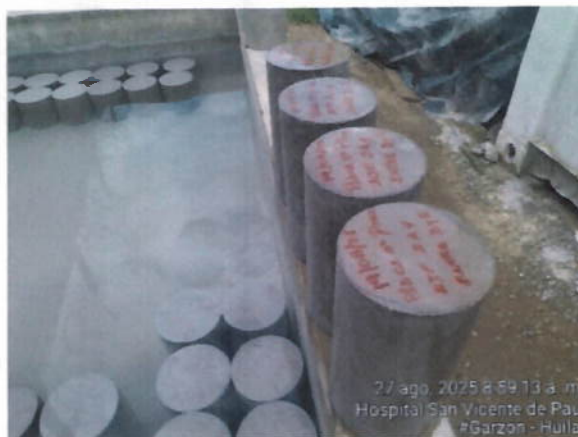
cada 40 m3 de suministro de concreto.

El constructor mantiene las firmas proveedoras de concreto **"Hormi-Huila"** y **"MASEQ"**, alternados y/o rotados a su conveniencia para garantizar el suministro oportuno en las fechas programadas.

Se toman 8 cilindros por muestra para ensayos de compresión de concreto. Cuando el volumen programado por fundida es elevado se toman

Se reitera que se ha solicitado al Consorcio San Vicente el reporte oportuno de resultados con el fin hacer el control y seguimiento de acuerdo a las edades establecidas para la rotura de cilindros y no esperar un solo informe mensual como lo ha venido haciendo.

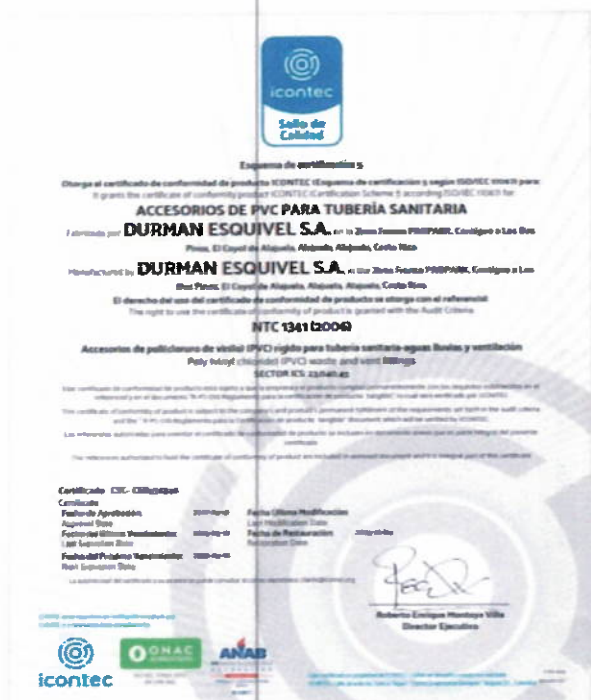
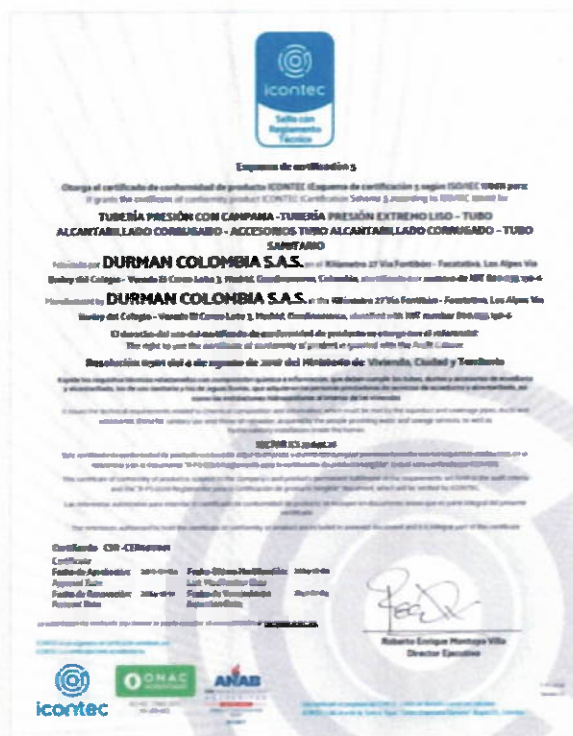
### 6.5 Control de calidad de materiales.

Mediante oficios CHDSVP-OBRA-511-08-2025 y 513-08-2025 el Consorcio San Vicente reportó certificados de calidad de tubería sanitaria y accesorios de PVC fabricados por la firma “DURMAN ESQUIVEL S.A.” certificado con sello de calidad de Icontec y ficha técnica de justificación técnica para el sistema de encofrado horizontal que se viene utilizando en obra cuyo proveedor es la firma “STEN” (Sistemas Técnicos de Encofrados S.A.)
