**E.S.E. HOSPITAL DPTAL SAN VICENTE DE PAUL**  
**NIT: 891.180.026-5**

**CUENTA X PAGAR Nro. 62662**

FACTURA FE 28, VALOR A PAGAR POR CONCEPTO DE ACTA PARCIAL N°15 PARA PAGO PARCIAL DEL CONTRATO DE INTERVENTORIA No. 091 DE 2024, CUYO OBJETO ES LA "INTERVENTORIA INTEGRAL, TÉCNICA, ADMINISTRATIVA, FINANCIERA Y AMBIENTAL AL CONTRATO DE OBRA QUE TIENE POR OBJETO "CONSTRUCCIÓN DE LA NUEVA E.S.E HOSPITAL DEPARTAMENTAL SAN VICENTE DE PAUL DEL MUNICIPIO DE GARZÓN - HUILA". " DE CONFORMIDAD CON LA CLÁUSULA QUINTA - FORMA DE PAGO MEDIANTE ACTAS PARCIALES DE OBRA Y AMORTIZACIÓN DE ANTICIPO. RECONOCIDO MEDIANTE RESOLUCIÓN No. 0810 DEL 31 DE DICIEMBRE DE 2025.

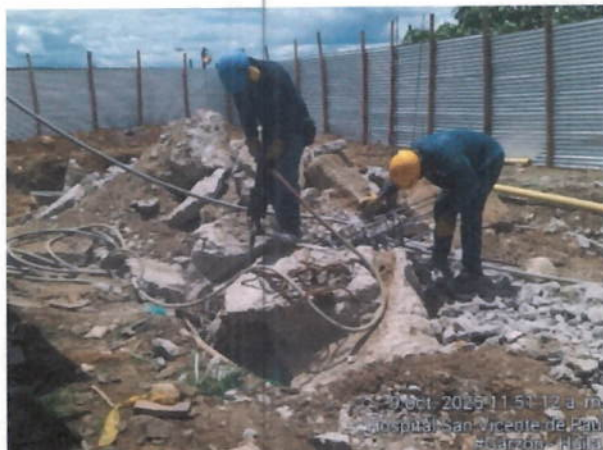
##### 1.2.1.1 Demolición estructura existente (Muro, columnas, placas aéreas, etc....) y retiro de elementos existentes (Puertas, ventanas etc.) Incluye cargue y retiro de escombros (viaje a 5km)

Se termina esta actividad en desarrollo de intervención del edificio 3 del lote "B", donde se realizó la demolición de la estructura de soporte de los tanques elevados y corresponde a 4 columnas, placa elevada y de contrapiso. Adicional se encontró una cimentación enterrada compuesta por vigas de amarre y zapatas. (aún no se hace el cargue y retiro de escombros).

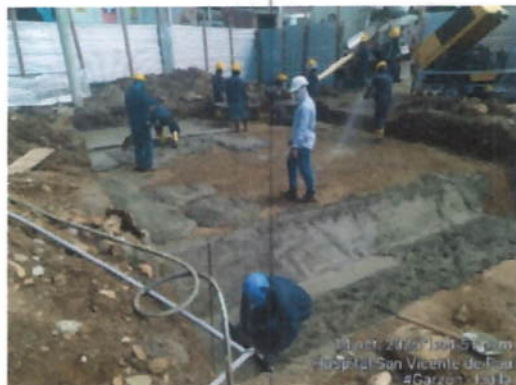
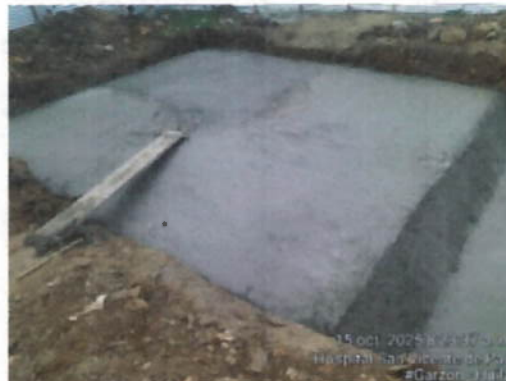
Actividad realizada dentro del proceso de construcción del tanque contra incendios localizado en el predio Lote "B", con suministro y aplicación de concreto premezclado de la concretera Hormi-Huila.

De acuerdo a diseños y especificaciones técnicas se aplicó concreto premezclado de 2000 PSI,  $e=0.05$  mts.

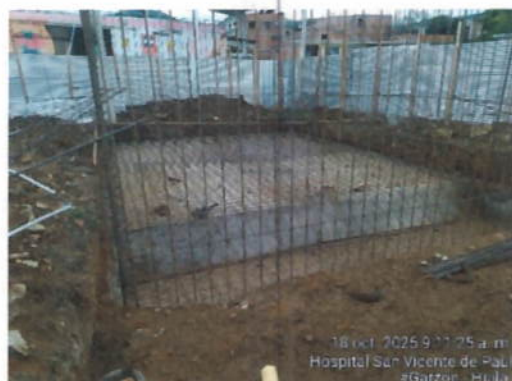
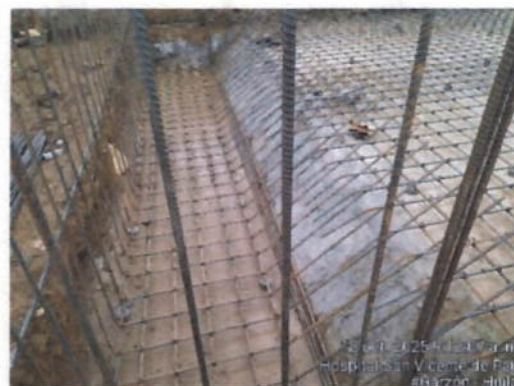
### 1.4.1.1 Muros, placa para tanque

El avance de esta actividad únicamente se generó con el armado y amare de aceros para placa de contrapiso, adicional con el arranque de aceros para los muros a un tercio de altura.

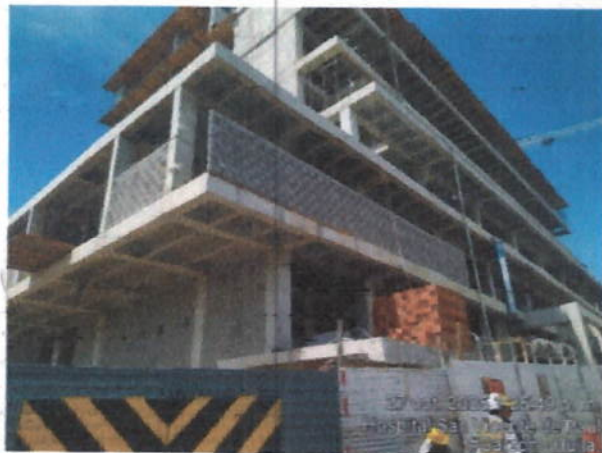
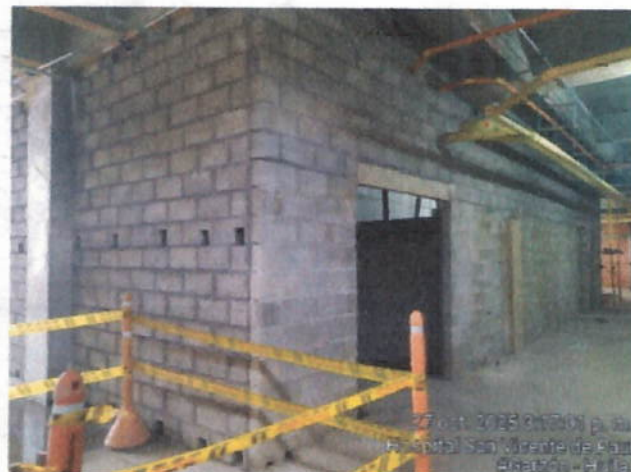
#### 1.6.1.2 Muro en bloque de concreto gris tolete 19x12x39 cm (ML)

Se continúa con el proceso y en el periodo la actividad abarcó áreas parciales en sótano, primer, segundo y tercer piso, con el levantamiento de muros perimetrales de fachada e interiores en bloque de cemento para edificio asistencial y edificio 1 del lote "B", éste último áreas destinadas a subestación eléctrica, portería y baños.

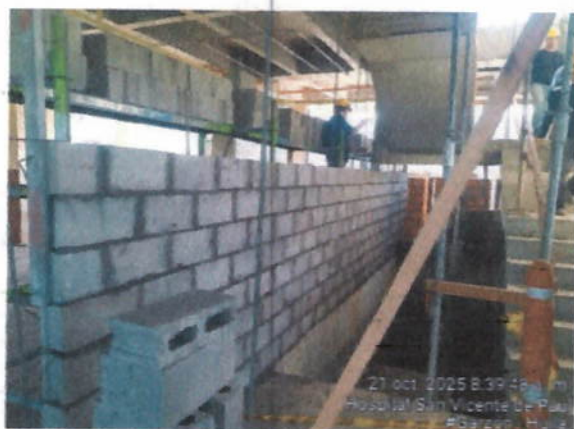
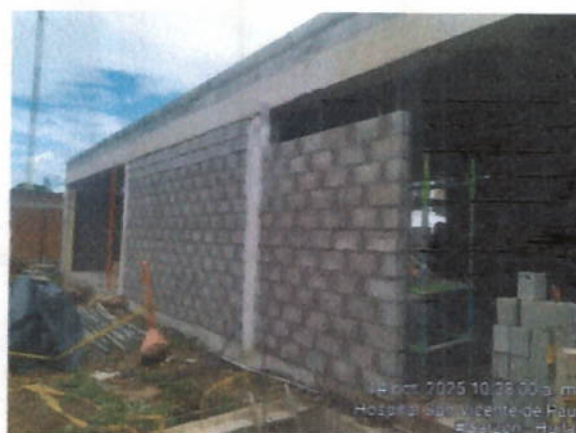
Básicamente la intervención se concentró en levantamiento de muros en área de imagenología, morgue, escaleras y fachadas previo anclaje de dovelas de refuerzo siguiendo lineamiento de diseños estructurales.

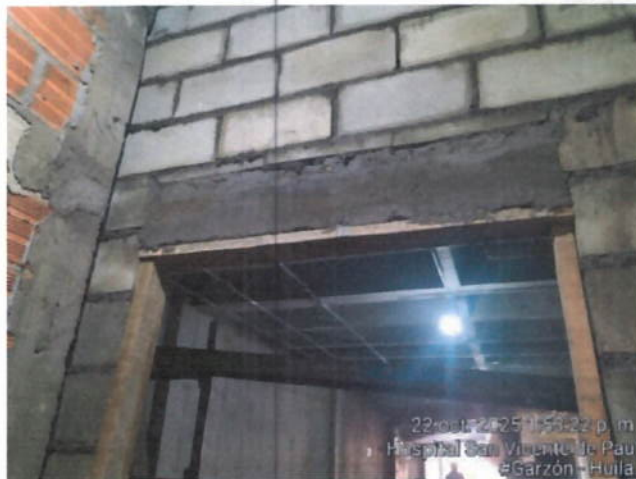
En cuanto a los dinteles de las áreas cobijadas con bloque cerámico No.4 se están conformando a partir del primer piso una vez se logre la altura correspondiente dentro del proceso de intervención de muros, columnetas y viguetas.

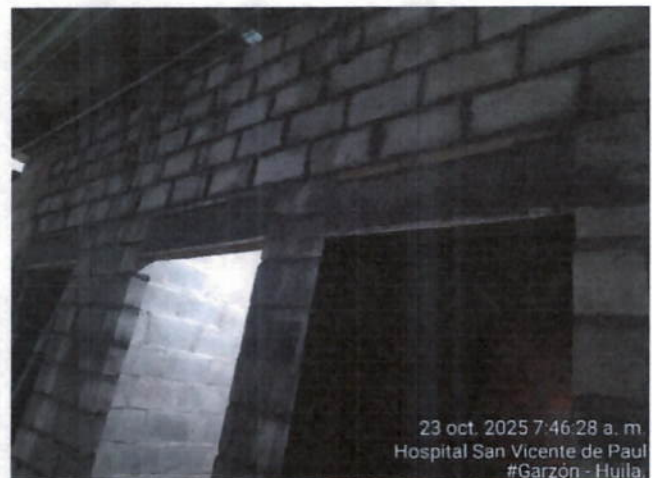
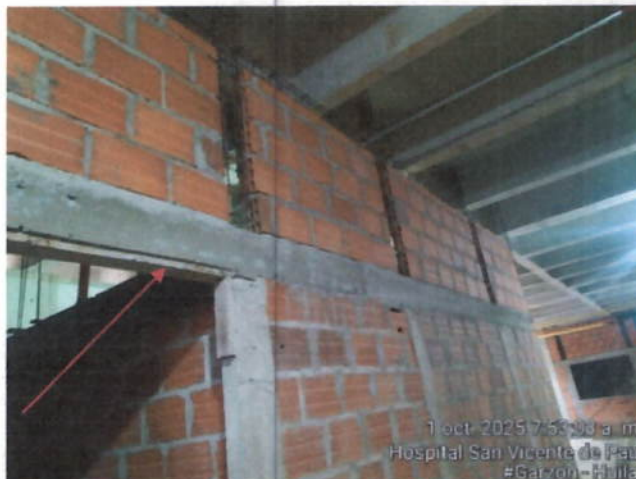
En el área de sótano en lo que corresponde a puertas y ventanas se conformaron con las mismas vigas intermedias, por lo tanto, su cuantificación y valoración se determinará como vigueta.

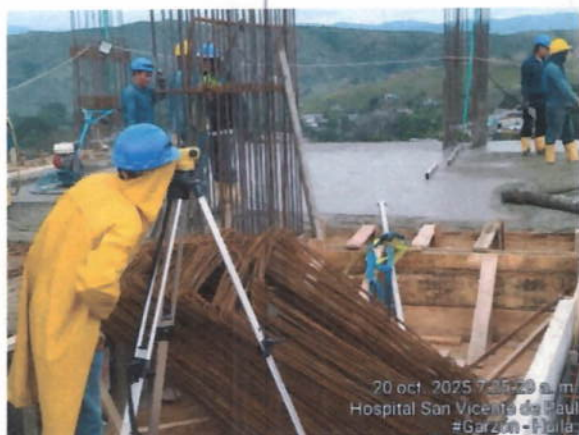
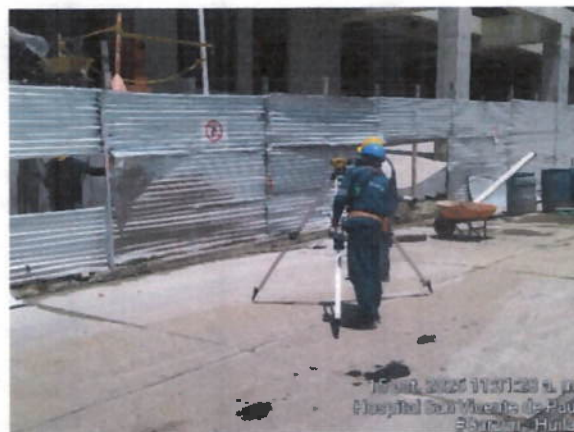
El replanteo para mampostería tuvo injerencia principalmente en el edificio de la torre asistencial en primer, segundo, tercer y cuarto piso con la localización y simbrado de muros de fachadas e interiores al igual que en edificio 1 del lote "B".

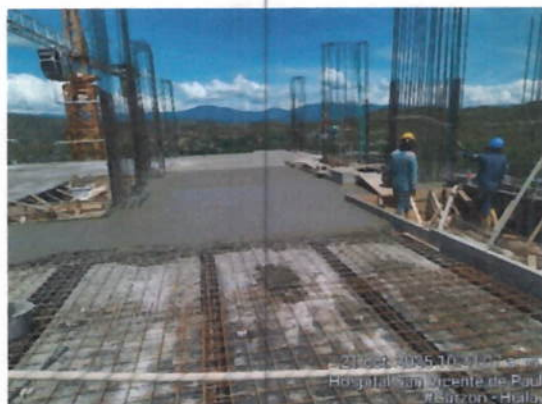
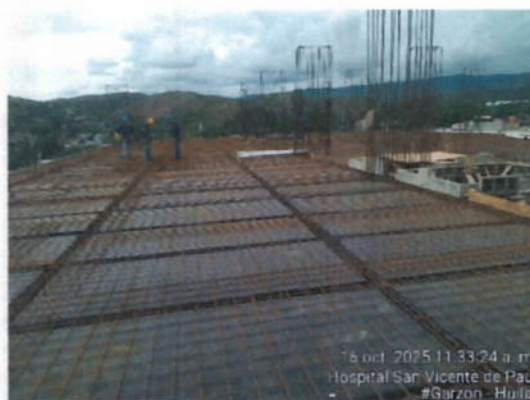
En el presente periodo se intervino la placa correspondiente al séptimo piso de la torre asistencial, con el armado de la plataforma, encofrado y fundida de vigas y torta superior. La fundida se realizó en dos jornadas entre el 20 y 21 de octubre.

Adicional con la instalación de la armadura para proyectar la etapa final correspondiente a la placa de cubierta, la cual estás programada para fundir a en la primera semana de noviembre. Al cierre del periodo cuenta con un avance del 30%. aprox.

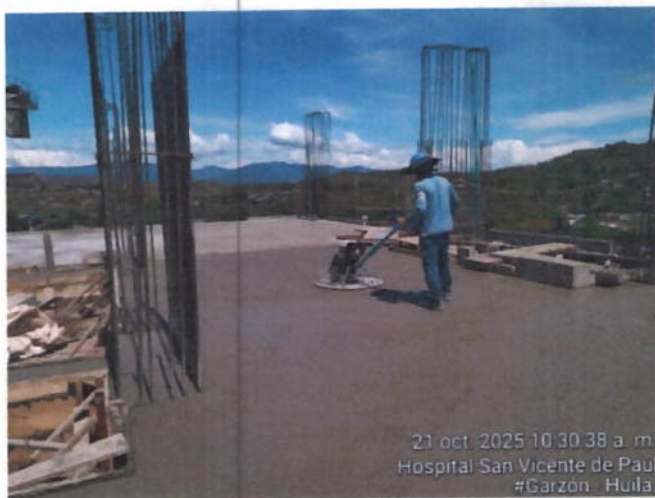
El proceso constructivo para esta actividad se desarrolla con la instalación de la armadura y plataforma, armado y amarre de aceros para vigas de refuerzo, instalación de casetón en icopor recubierto con polietileno e instalación de malla electrosoldada de 7 mm., concreto premezclado de 4000 PSI, dispuesto en sitio mediante la utilización de bomba estacionaria, previo a lo cual intervectoría siguiendo los protocolos hace la verificación de remisiones, control de asentamientos y toma de cilindros para ensayos a la compresión de concretos.

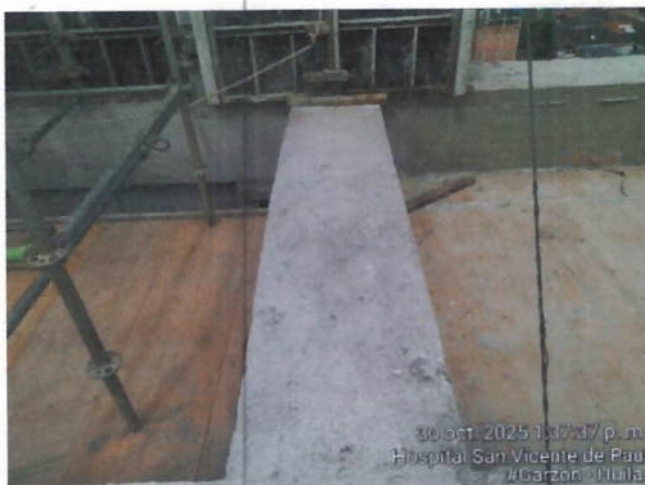
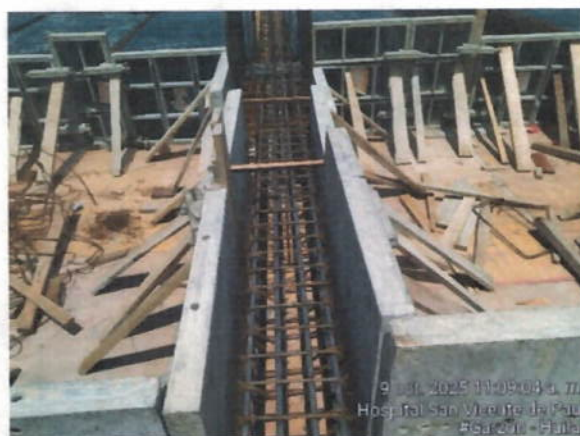
Actividad que se realiza paralela a la intervención de las placas aligeradas, con el armado y encofrado de vigas aéreas de refuerzo y para la conformación de fosos de ascensores, escaleras, ductos, pérgolas etc.

En el presente periodo los trabajos se concentraron en dar término a la parte estructural del edificio asistencial con la intervención de la última placa de cubierta.

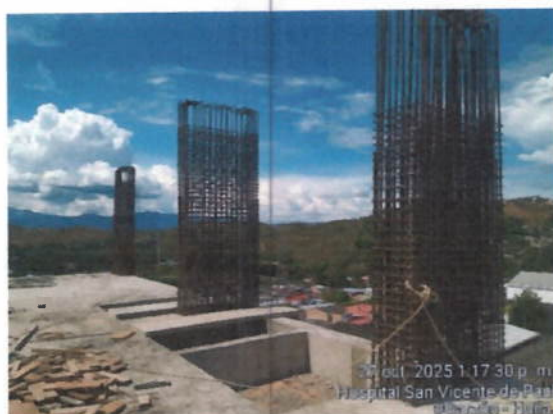
### 6.3.1 Columnas en concreto 4000 PSI

Se dio termino al armado y fundida del faltante de columnas de sexto piso y la totalidad correspondientes al piso séptimo.

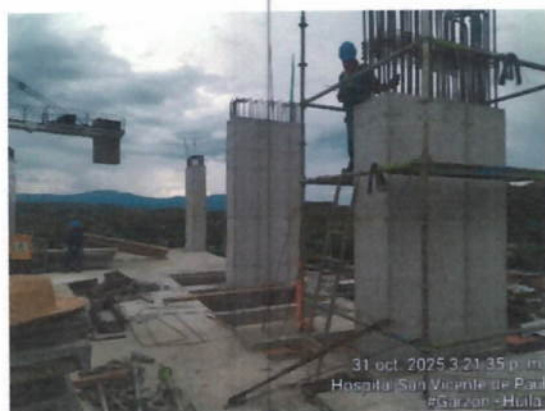
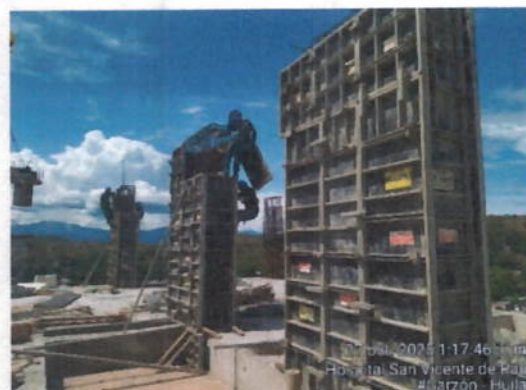
Para su control interventoría hace el seguimiento hasta su desencofre, verificando escuadras, plomos y el curado respectivo para garantizar la resistencia óptima.

En cuanto al proceso de curado se sigue aplicando mediante el sistema de aspersión del producto "CURASEAL" línea Tóxemen y posterior cubrimiento con plástico tipo vinipel.

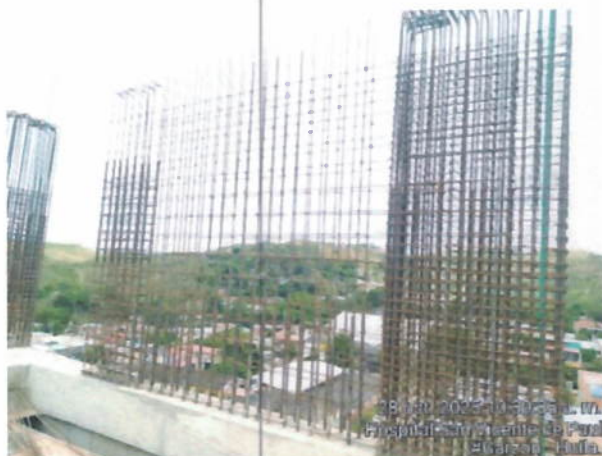
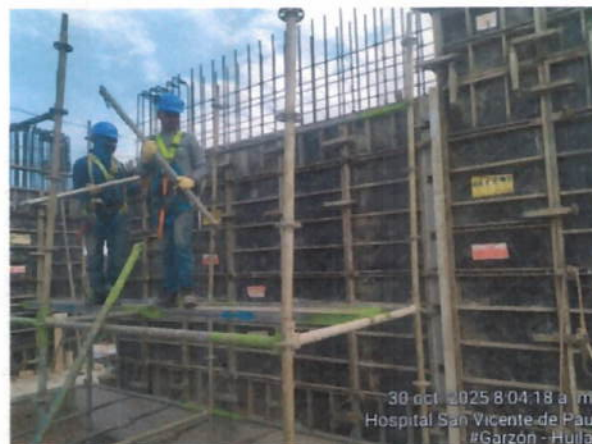
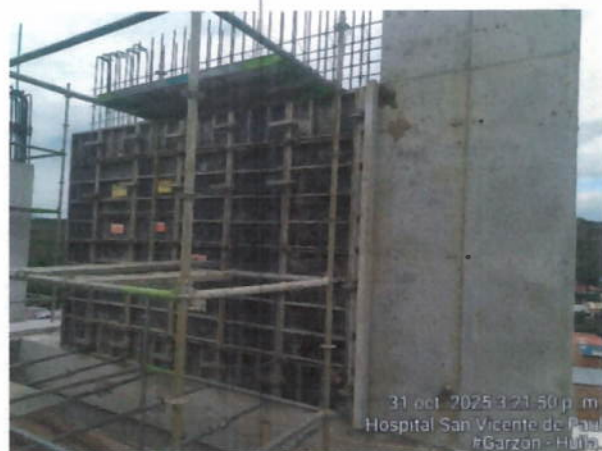
Actividad terminada. En el periodo se intervinieron 3 elementos, dos muros de séptimo piso a cubierta y el localizado sobre el eje 2 de sexto a séptimo piso.

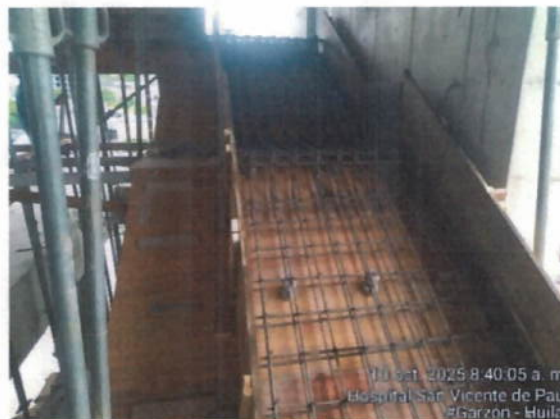
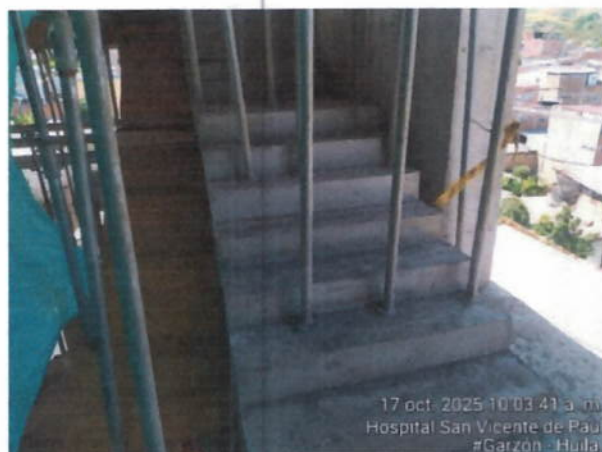
Trazado, armado y fundida de la escalera de servicio de tercer a cuarto y de cuarto a quinto piso y escalera de emergencia eje 8-9 entre C y D de quinto a sexto piso.

Pendiente por intervenir los tramos de escalera de emergencia eje 2-3 de cuarto a séptimo piso y eje 8-9 del sexto al séptimo. La escalera de servicio de quinto piso a cubierta, siendo ésta la única que remata a este nivel 30.45 mts.

- Escalera de emergencia eje 2 a 3 entre C y D de sótano a cuarto piso.
- Escalera de servicio eje 6 a 7 entre D y E de sótano a quinto piso.
- Escalera de emergencia eje 8 a 9 entre C y D de sótano a sexto piso.

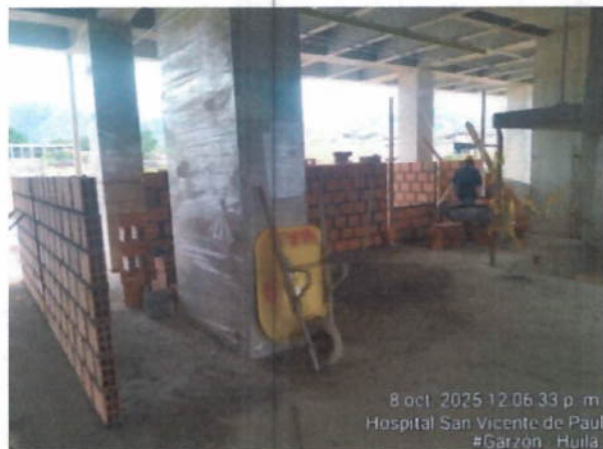
En sótano el levantamiento de muros se realizó hasta nivel bajo placa con sus respectivos refuerzos con columnetas ancladas sobre piso y techo con viguetas de confinamiento intermedias y de remate superior.

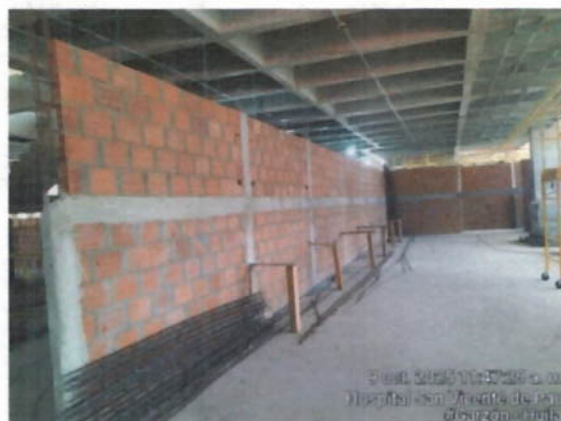
En el proceso de levantamiento de muros se ha venido subsanando las observaciones realizadas por esta Interventoría.

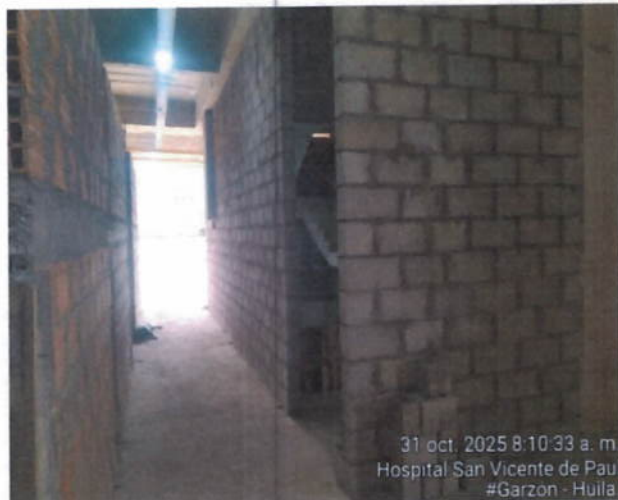
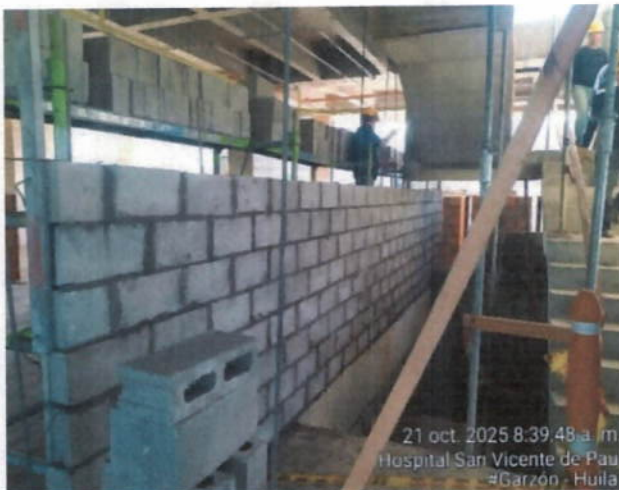
**7.1.3 Muro en bloque de concreto gris tolete 19x12x39 cm (M2)**

**7.1.4 Muro en bloque de concreto gris tolete 19x12x39 cm (ML)**

El proceso continúa con el levantamiento de muros en el edificio asistencial. En sótano se dio término a lo que En primer, segundo y tercer pisos se da inicio a esta actividad con el levantamiento de muros en área de escaleras y fachadas sobre calle 6ª, carrera 14 y costado oeste colindante con el hospital.

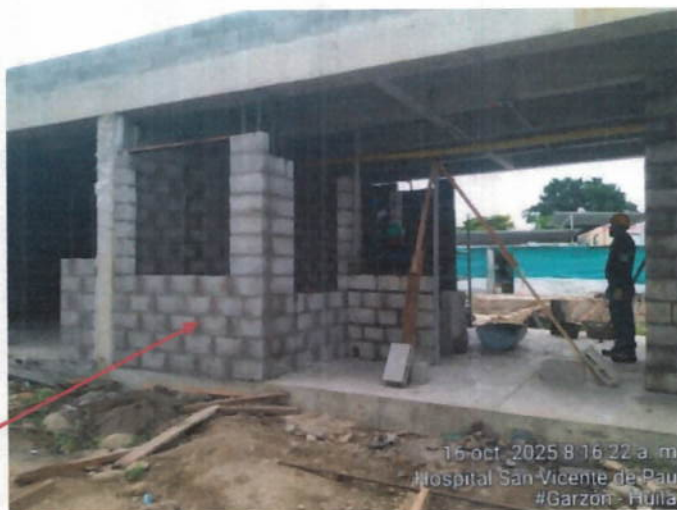
Referente al predio lote "B", se continuó con el levantamiento de muros en el edificio técnico con un avance del 80%.

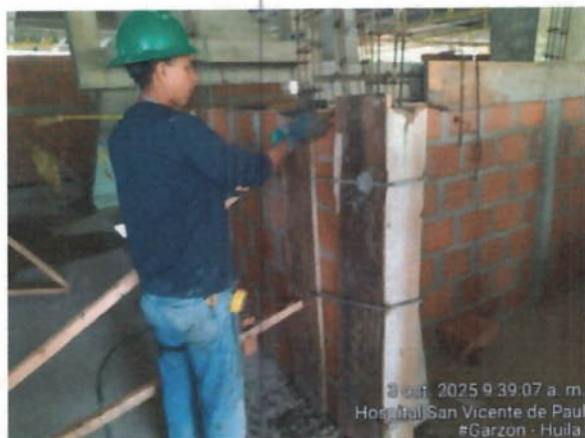
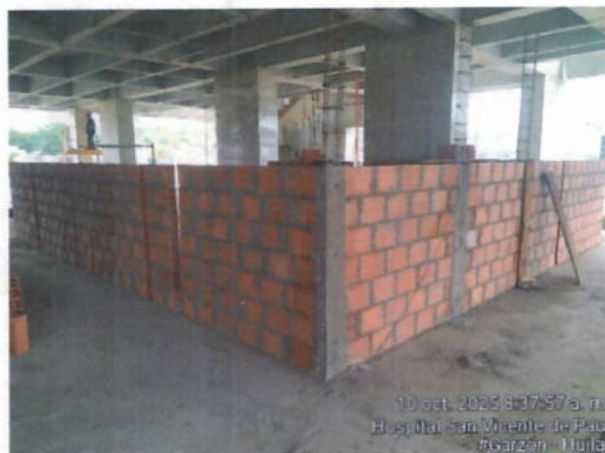
- 7.8 Refuerzos Elementales no Estructurales**
- 7.8.1 Columnetas 12x12 cm. 3000 psi**
- 7.8.2 Viga intermedia 15x15 cm 3000 psi**
- 7.8.3 Dovela en mortero grouting de lleno**
- 7.8.4 Anclaje epoxico 3/8"**

### Columnetas y viguetas.

El componente de refuerzos de confinamiento para mampostería está limitado a columnetas y viguetas, actividad que se viene desarrollando paralela al levantamiento de muros en bloque cerámico No.4

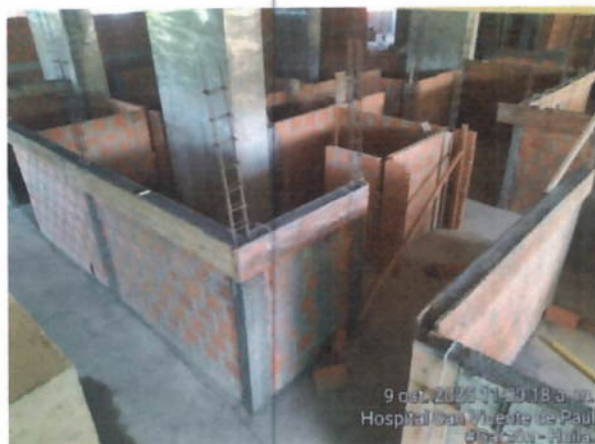
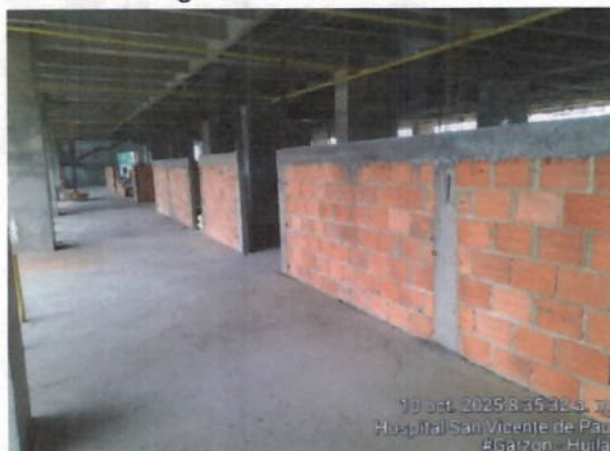
A medida que se avanza en los trabajos se vienen subsanando situaciones por malas prácticas constructivas. para lo cual se ha solicitado la demolición de algunos elementos en el área de

sótano estos elementos se vienen rematando a nivel bajo placa con un avance del 80%. En primer piso se han levantado columnetas y viguetas a

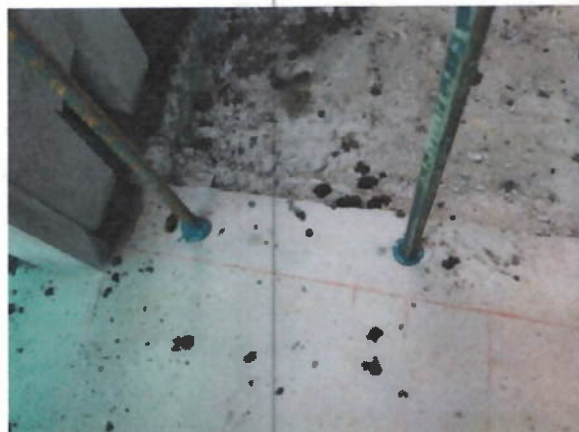
## Anclajes

En el proceso de intervención de los diferentes muros en bloque de cemento y cerámico se realizan las perforaciones y anclajes previa localización y ubicación de dovelas de acuerdo a diseños y los respectivos anclajes con acero de  $\frac{1}{2}$ " y  $\frac{3}{8}$ " a nivel de piso y remate bajo placa.

Se viene aplicando epóxico tipo "DURAL 452 GEL" línea Tóxemen y llenado parcial de celdas con grouting mezclado en obra.

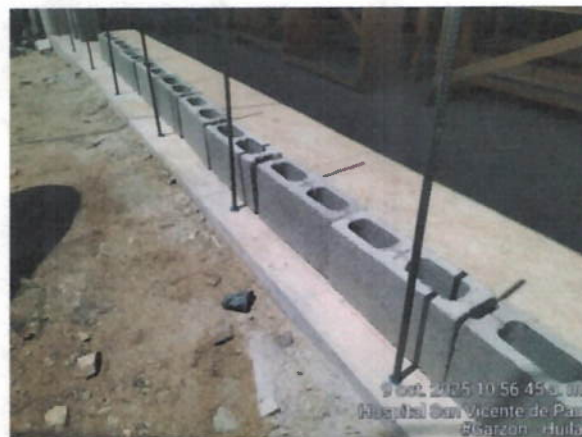
En lo referente al armado, amarre y fundida de columnetas y viguetas de confinamiento se realiza una vez se hayan levantado los muros en bloque cerámico No.4 a media altura donde se procede a realizar la primer fundida para luego ser complementada a partir de la vigueta intermedia.

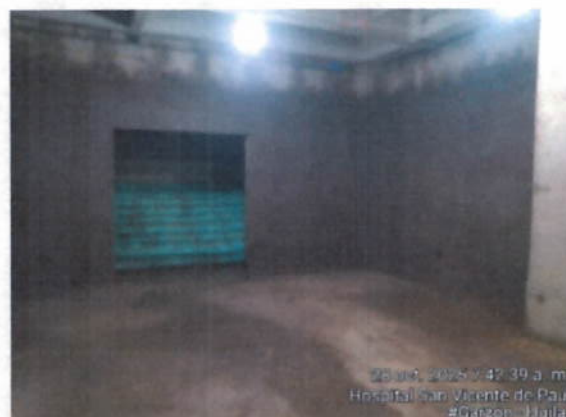
**Cuarto de máquinas e imagenología**

En el término de la última semana se da inicio a esta actividad en sótano correspondiente a las áreas de imagenología, morgue y cuarto de máquinas.

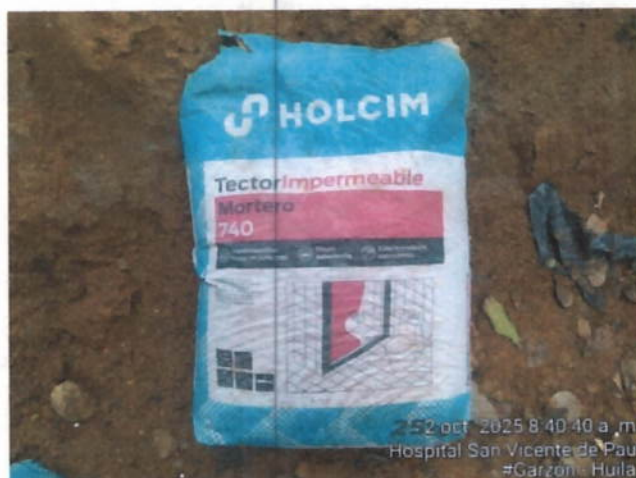
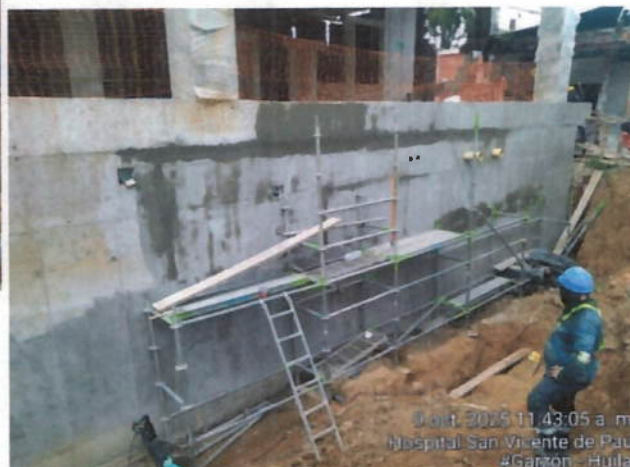
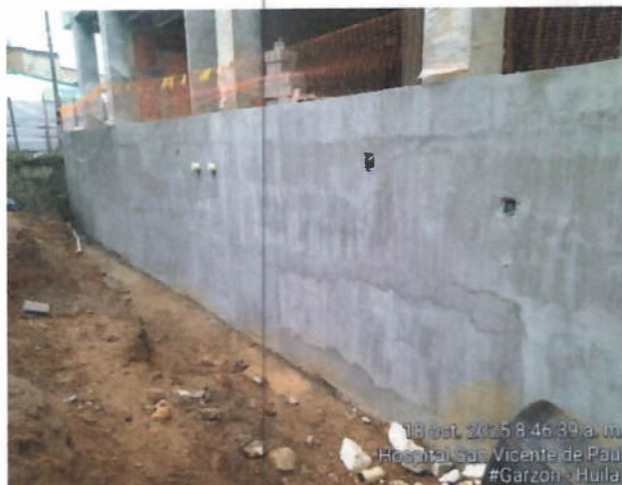
## Impermeabilización muros

Esta actividad corresponde a los trabajos que se vienen desarrollando sobre los muros de contención localizados sobre los ejes 1 entre A y F, fachada calle 7ª. y eje A entre 1 y 11 fachada

de la carrera 14, con la aplicación de "**Mortero 740 Tector Impermeable de la línea HOLCIM**", previo cumplimiento de las especificaciones

técnicas dadas por el fabricante, entre ellas la limpieza y lavado del elemento a intervenir.

La aplicación el producto se realiza en dos pasos con una primera capa como sellante de poros y pasados 12 a 24 horas una segunda capa en sentido perpendicular a la anterior para su correcto cubrimiento y para garantizar su curado se debe humedecer la superficie pasados 3 a 4 horas después de aplicado.

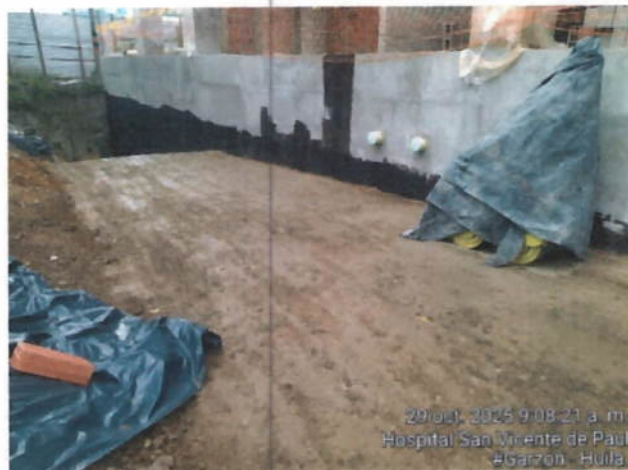
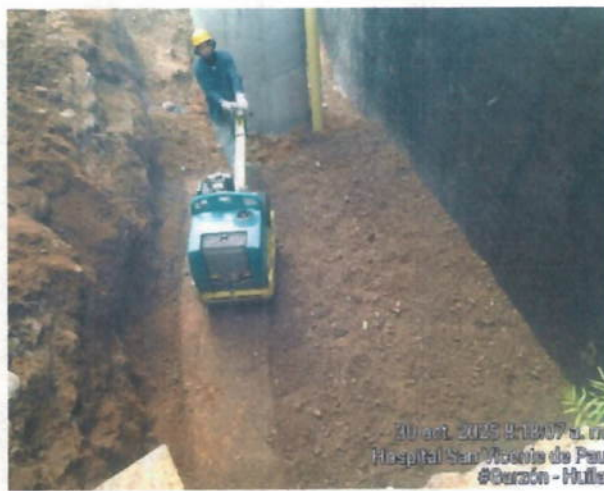
#### 2.2.2 Sub-base granular h=25cm

En desarrollo del avance de las actividades exteriores, su inicio corresponde a la intervención del área peatonal localizada frente a fachada de la calle 7ª, con el suministro, relleno y compactación de material sub- base granular.

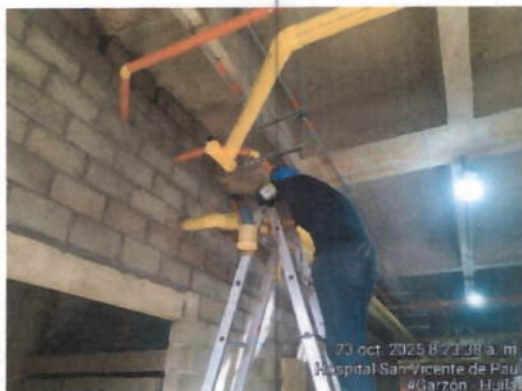
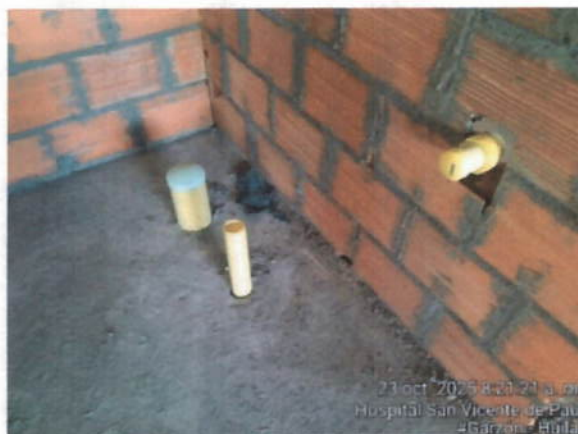
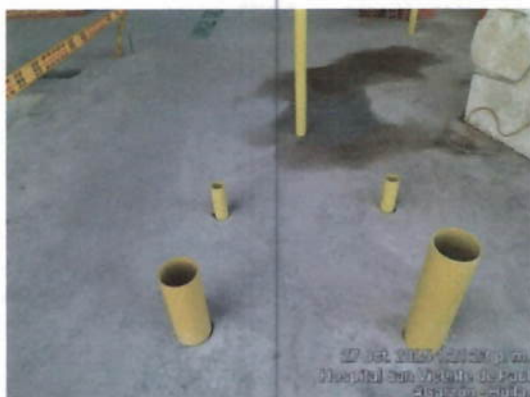
26.12.8 Pases por placa Ø2" con maquina saca núcleos

La actividad comprende el replanteo y localización de salidas sanitarias de 2", 3" y 4" seguido de la perforación con equipo saca núcleos en las diferentes placas de primer a cuarto piso.

Se complementa con el acondicionamiento de las salidas sanitarias haciendo los empalmes sobre placa para que una vez conformados los muros se realicen las prolongaciones correspondientes.

En sitio se siguen haciendo los movimientos a que haya lugar, debido a la coincidencia de algunas salidas sanitarias con la viguetería existente, aclarando que los movimientos y/o traslados se hacen sin afectar áreas e los espacios ni la función específica de cada uno de ellos.

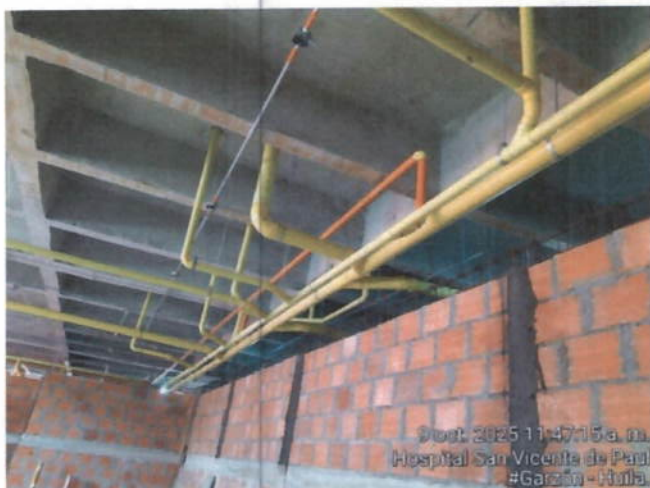
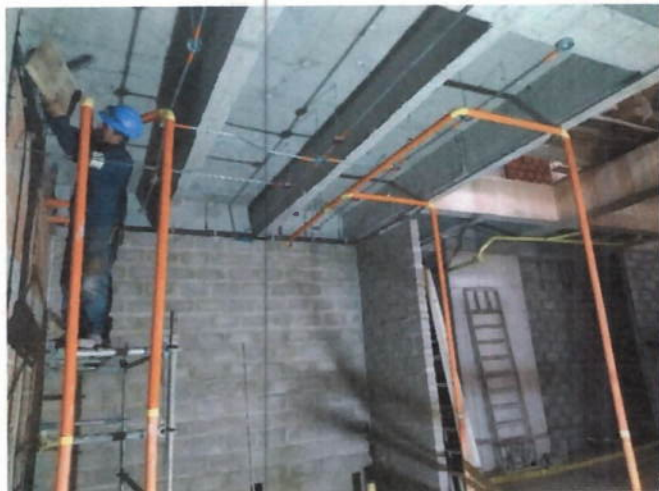
Se da continuidad con el tendido e instalación de redes sanitaria bajo placa en sótano, primer y segundo pisos con tubería descolgada de 2", 3", 4" y 6" con sus respectivos empalmes y reducciones. Su fijación sobre placa se realiza mediante la instalación de abrazaderas y pernos.

**Nota:** Para su cuantificación y valoración se deben realizar por parte del constructor las respectivas pruebas de estanqueidad, dado que a la fecha únicamente se han recibido las instaladas a nivel de contrapiso en sótano, las de primer y segundo piso las pruebas no cumplieron lo solicitado, en consecuencia, se está a la espera para realizarlas nuevamente una vez se corrijan las fallas detectadas. (Descenso del nivel del agua en el tiempo cronometrado.)

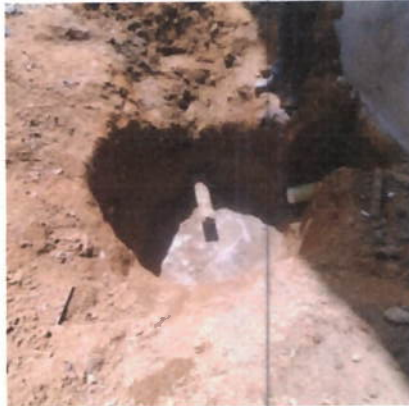
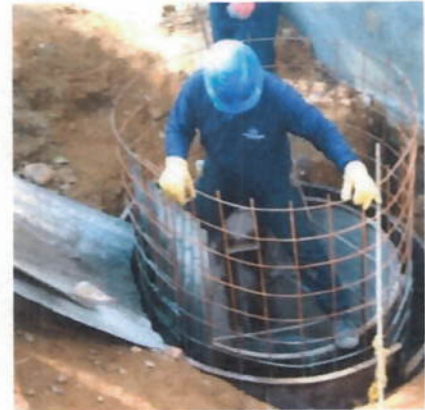
### 26.18 CONSTRUCCIÓN EN MAMPOSTERÍA Y CONCRETO 26.18.5 Pozo inspección

Actividad que hace parte de las obras exteriores que se vienen realizando en el área frente a la fachada de la calle séptima.

Sirven como punto de acceso de tubería de 6" y salida en 8" de las aguas servidas y patógenas provenientes del edificio asistencial y estas a su vez descargan en pozo existente sobre un costado de la vía. (calle 7ª.)

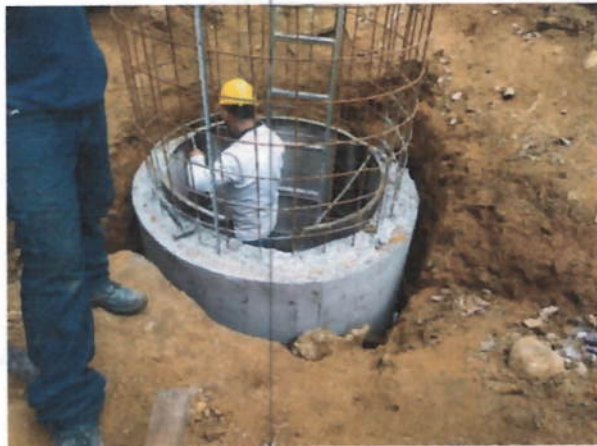
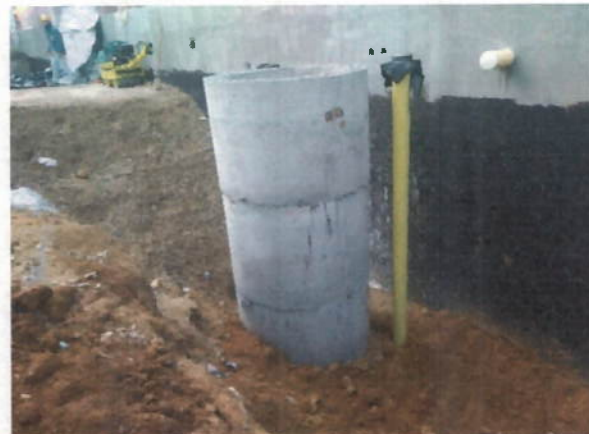
Se están construyendo en concreto premezclado de 4000 PSI y refuerzo con malla electrosoldada de 7 mm. Su complemento de terminación se hará en mampostería ladrillo tolete para la conformación de la tapa correspondiente.

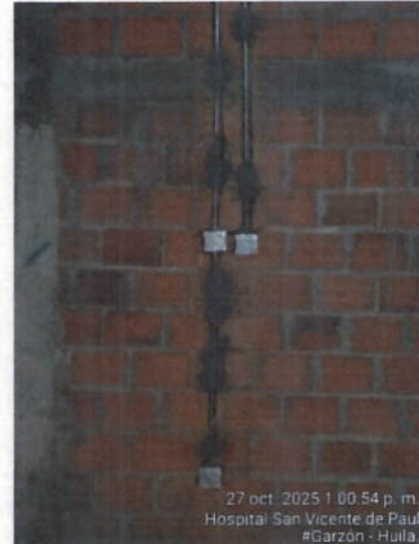
El proceso continúa con frentes de trabajo distribuidos entre sótano, primer, segundo y tercer pisos, con el tendido de tubería EMT de  $\frac{3}{4}$ " bajo placa, correspondientes a iluminación y sistema detección contra incendios.

Las prolongaciones entre la red bajo placa y salidas sobre muros se vienen ejecutando a nivel de sótano con regatas, e instalación de tubería EMT de  $\frac{3}{4}$ ", para la conformación del punto correspondiente de iluminación y tomas.

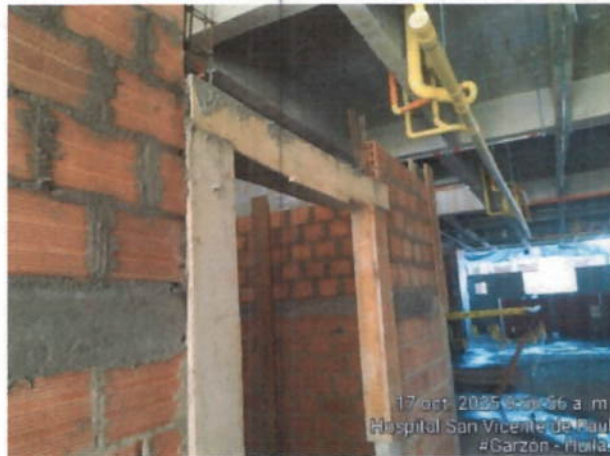
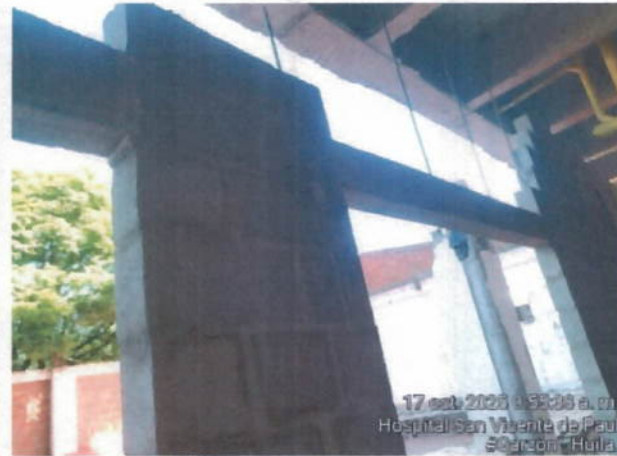
#### 36.5.1 Dintel concreto 3000 PSI, 12 cm x 15 cm

En lo referente al sótano los dinteles que se vienen conformando corresponden a vanos de puertas y ventanas en áreas donde se está utilizando bloque en concreto para muros y los que se están levantando con bloque cerámico No.4 los dinteles quedan conformados con las viguetas intermedias.

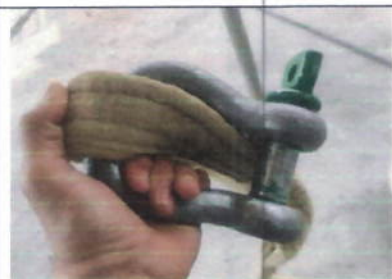
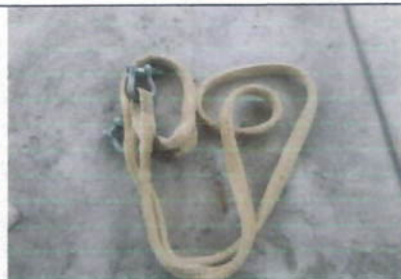
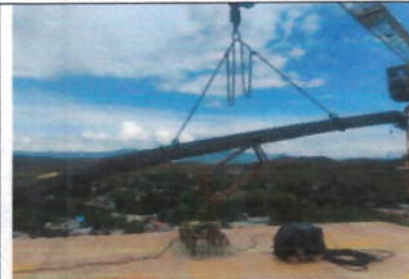
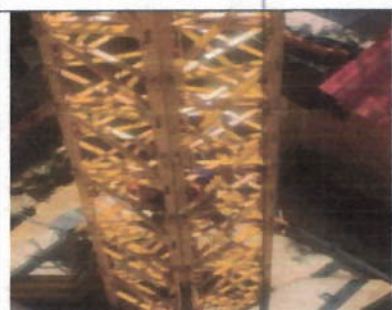
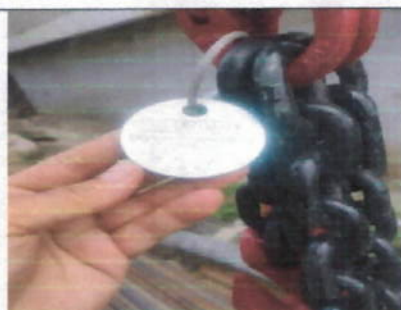
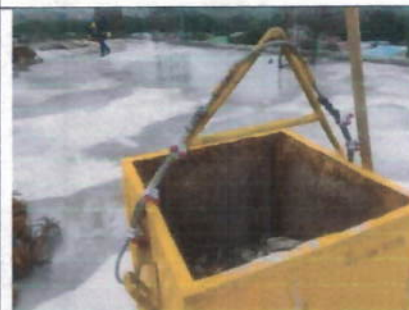
INSPECCION DE ACSESORIOS DE TORRE GRUA

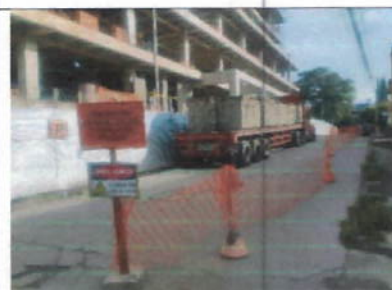
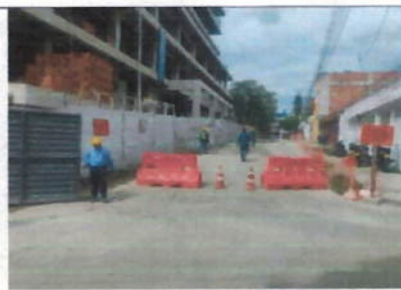
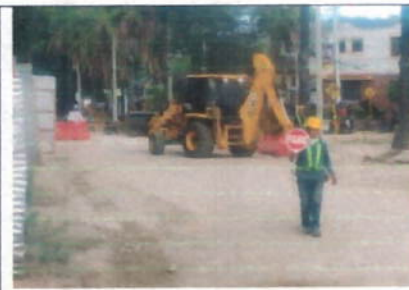
PLAN DE MANEJO DE TRAFICO PMT.

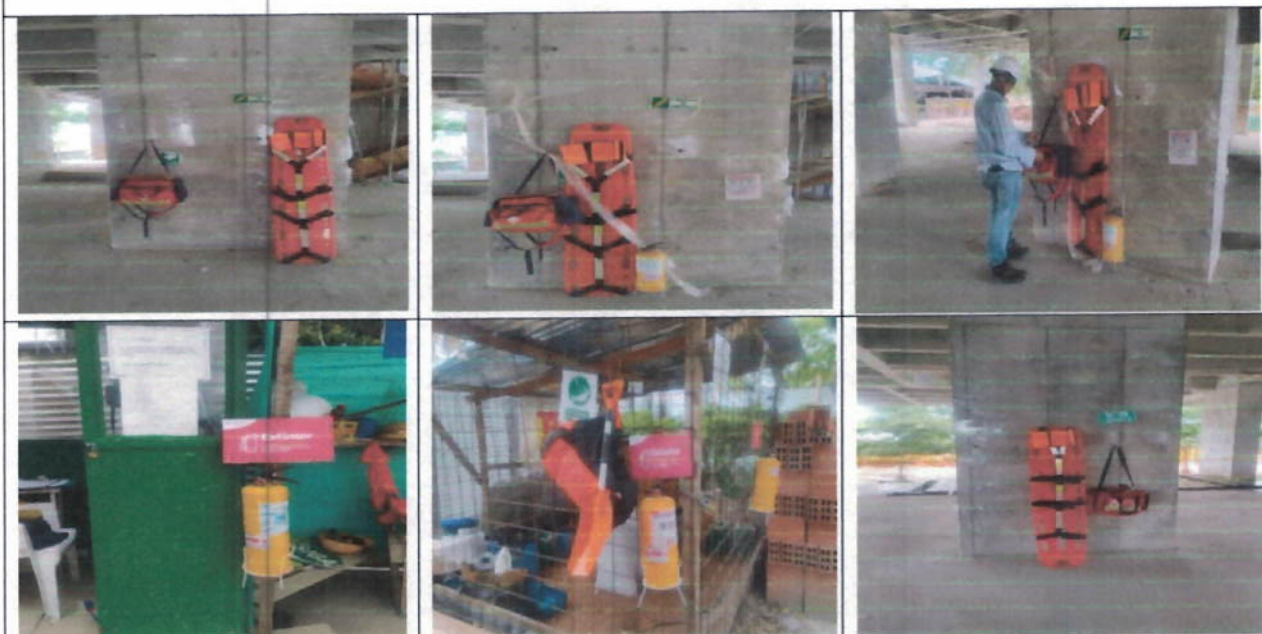
INSPECCION DE KITS DE EMERGENCIA

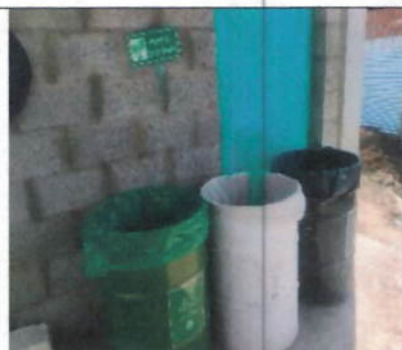
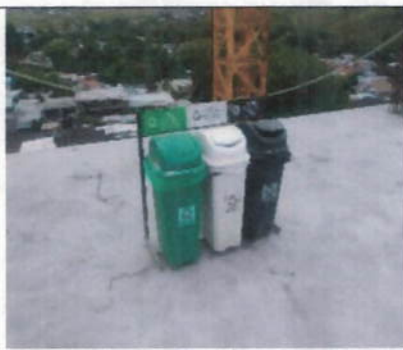
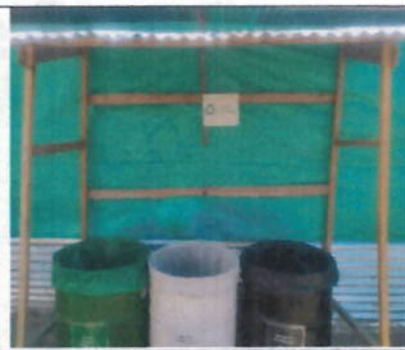
#### INSPECCION DE PUNTOS ECOLOGICOS.

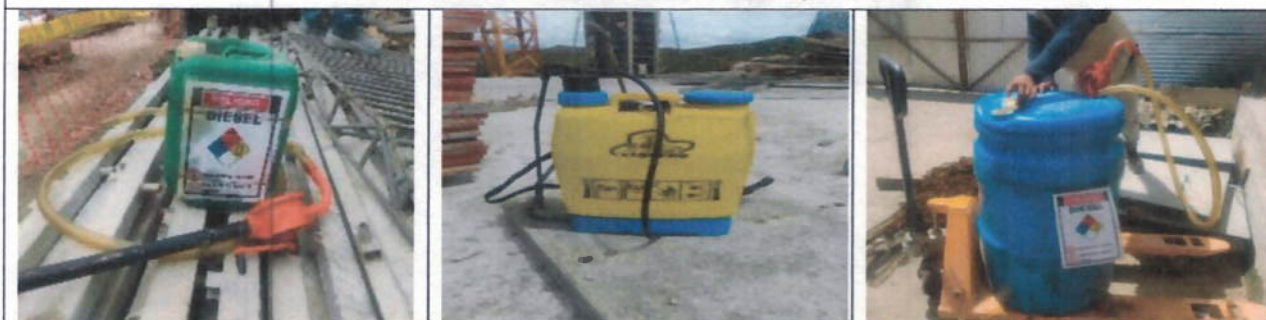
ROTULACION DE PRODUCTOS QUIMICOS

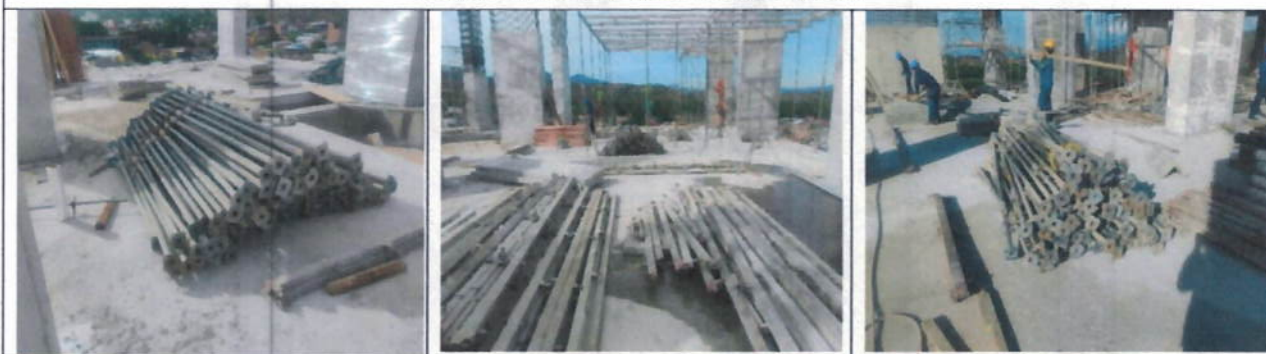
ORDEN Y ACOPIO DE EQUIPOS.
