**E.S.E. HOSPITAL DPTAL SAN VICENTE DE PAUL**  
**NIT: 891.180.026-5**

FACTURA FE 34, VALOR A PAGAR POR CONCEPTO DE ACTA PARCIAL No. 19 PARA PAGO PARCIAL DEL CONTRATO DE INTERVENTORIA No. 091 DE 2024, CUYO OBJETO ES LA "INTERVENTORIA INTEGRAL, TÉCNICA, ADMINISTRATIVA, FINANCIERA Y AMBIENTAL AL CONTRATO DE OBRA QUE TIENE POR OBJETO "CONSTRUCCIÓN DE LA NUEVA E.S.E HOSPITAL DEPARTAMENTAL SAN VICENTE DE PAUL DEL MUNICIPIO DE GARZÓN - HUILA" DE CONFORMIDAD CON LA CLÁUSULA QUINTA - FORMA DE PAGO MEDIANTE ACTAS PARCIALES DE OBRA Y AMORTIZACIÓN DE ANTICIPO. RECONOCIDO MEDIANTE RESOLUCIÓN No. 0307 DEL 06 DE JULIO DE 2026.

## 2. LOCALIZACIÓN DEL PROYECTO

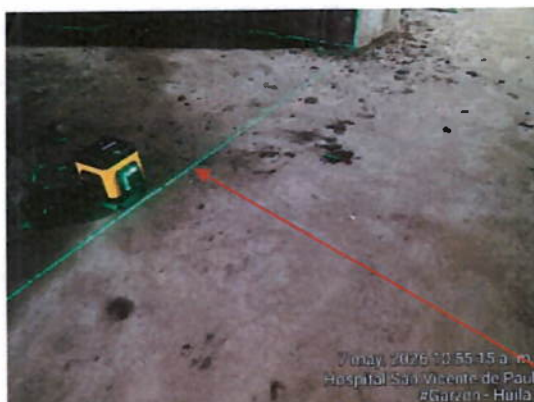
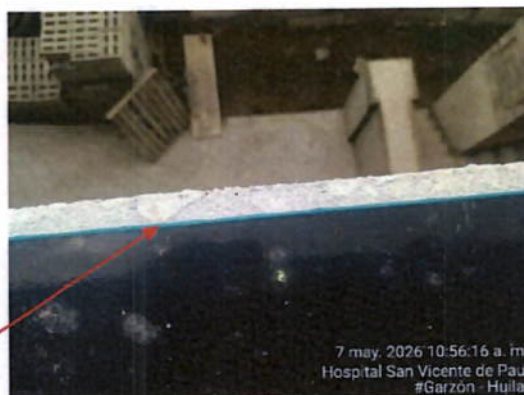
##### 4.1.1 Localización y replanteo

El seguimiento es permanente a todas las actividades localizando ejes para elementos y replanteo de muros etc., mediante la utilización de equipo de topografía, laser y simbrado manual.

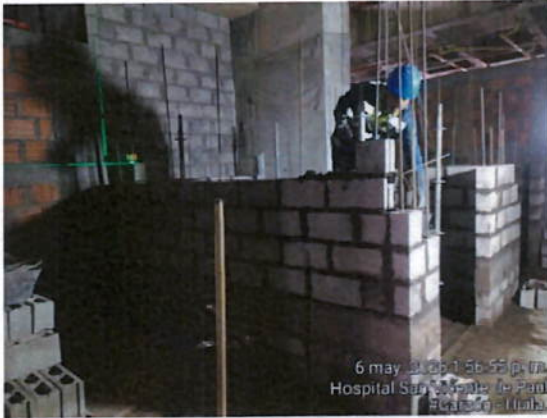
Levantamiento de muros que conforman los fosos de ascensores de emergencia costado sur y de servicio, de igual manera para la conformación de los vanos para puertas de los mismos. Adicionales muros para conformación parcial de ductos.

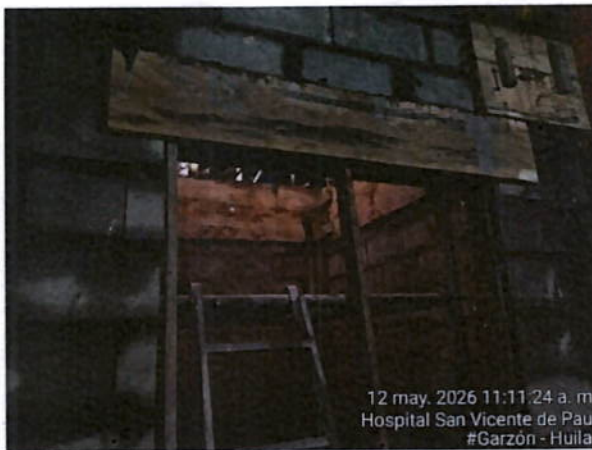
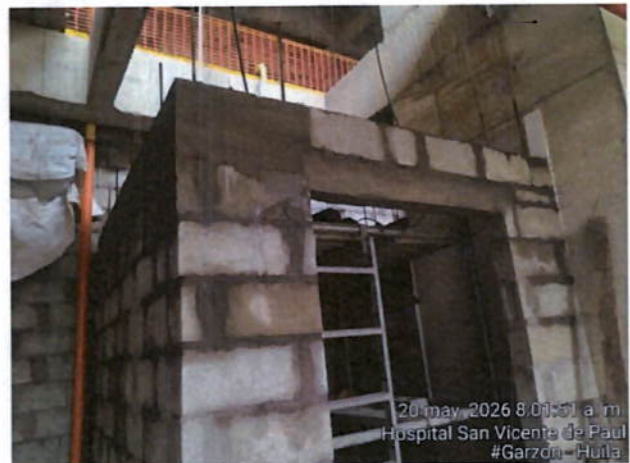
### 7.6.1 Dintel concreto 3000, 12 cm x 15 c

Su avance depende necesariamente de la mampostería que se esté ejecutando, puesto que de ello se desprende la conformación de estos elementos en vanos para puertas y ventanas.

En el periodo su intervención radicó únicamente en el armado y fundida de dinteles para las puertas de acceso y salida de ascensores. En los tres puntos de ascensores entre primer y tercer piso.

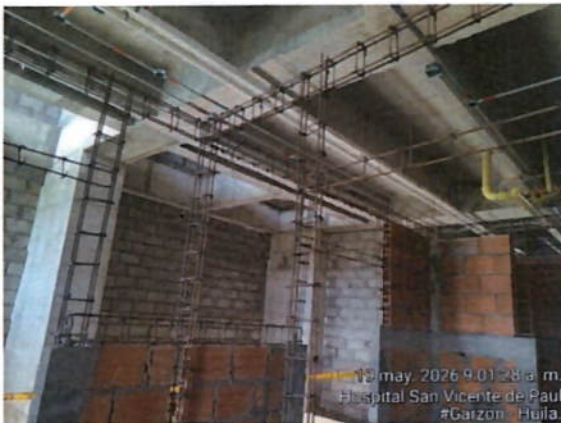
Actividad realizada principalmente para intervenir elementos de confinamiento y refuerzo en muros foso de ascensores en lo que respecta a vigas intermedias y columnetas para reforzamiento muros divisorios en cuarto piso.

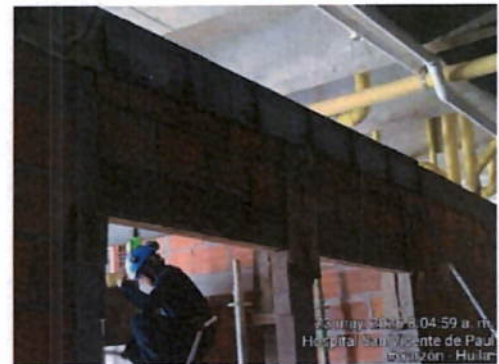
Intervención elementos de confinamiento en cuarto piso

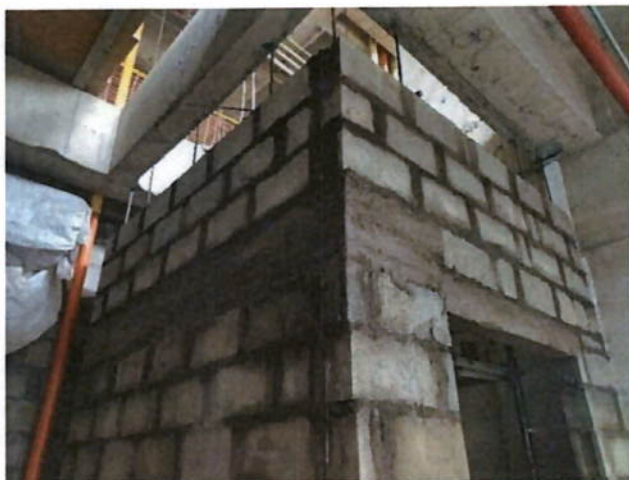
Vigas intermedias de refuerzo para muros foso ascensores

En cuanto al levantamiento de muros en bloque de cemento, también se está dando cumplimiento a los requerimientos estructurales y las condiciones por parte del proveedor de los equipos, quienes solicitaron el refuerzo de los muros con vigas intermedias perimetrales y de remate en cada piso.

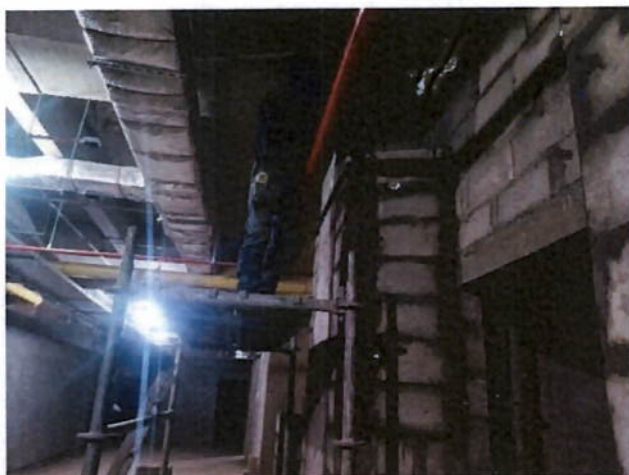
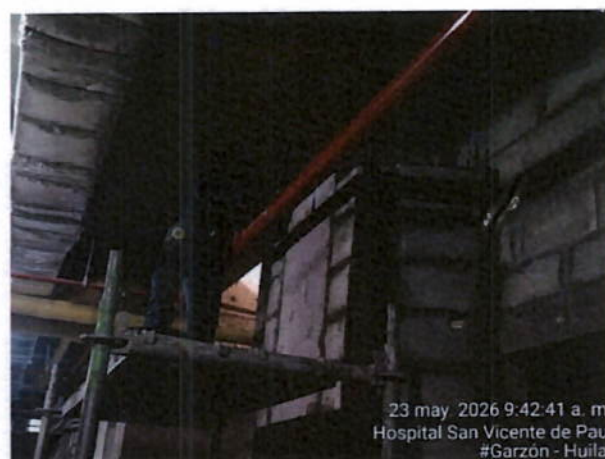
## Dovela Grouting.

Durante el proceso de levantamiento de muros en cemento, estos conllevan un refuerzo compuesto por dovelas y grouting de acuerdo a diseños y especificaciones técnicas estructurales.

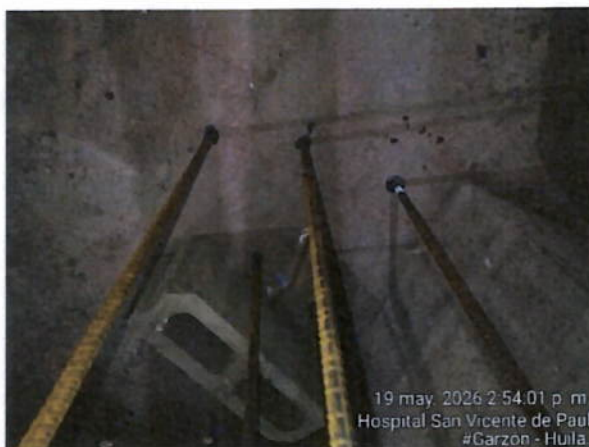
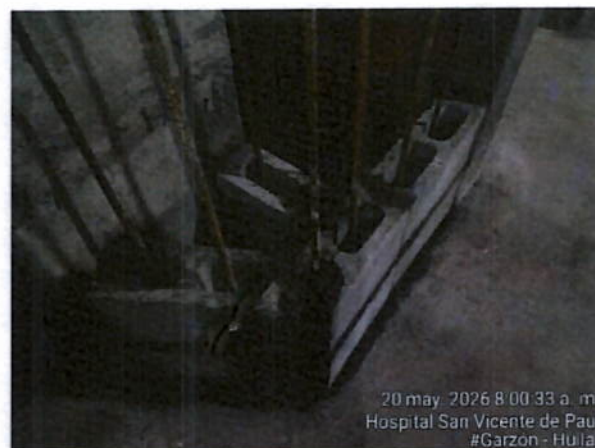
## Anclajes

Las perforaciones y su disposición se hacen de acuerdo a los distanciamientos establecidos en los diseños, para instalación de dovelas cuando corresponde para muros en bloque de cemento y anclaje de aceros para columnetas de confinamiento para muros interiores en bloque cerámico No. 4. En el presente periodo la intervención se realizó principalmente en el cerramiento de los puntos fijos de ascensores.

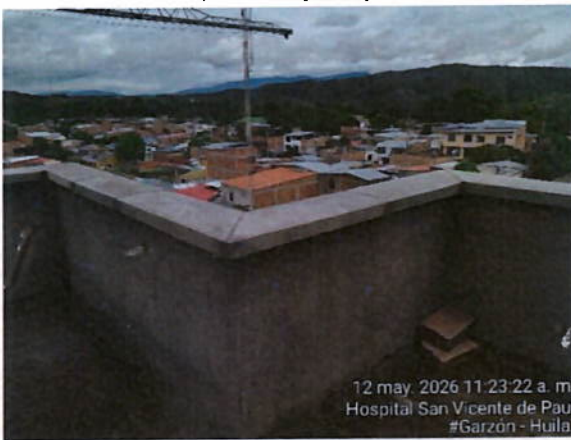
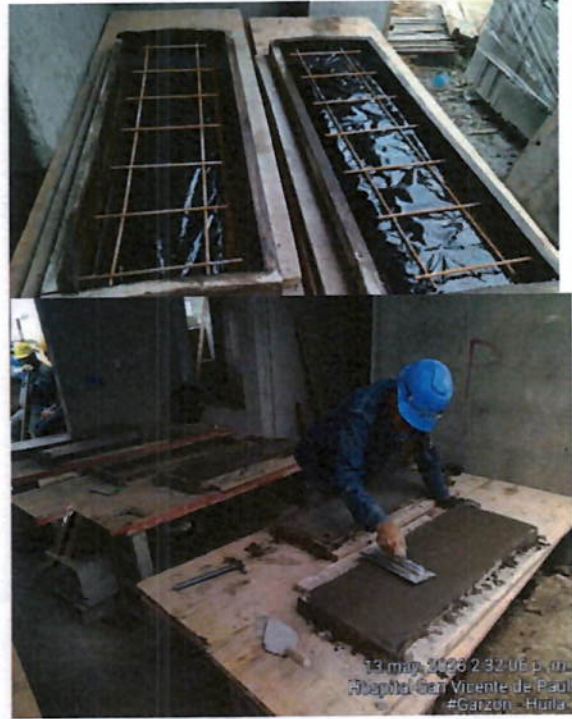
Esta labor continúa en su proceso de fabricación e instalación como remates en muros de antepecho en terrazas. En el presente mes esta actividad se llevó a cabo en tercer, cuarto piso y cubierta.

Durante el proceso los elementos son depositados en estanque de agua para su curado.

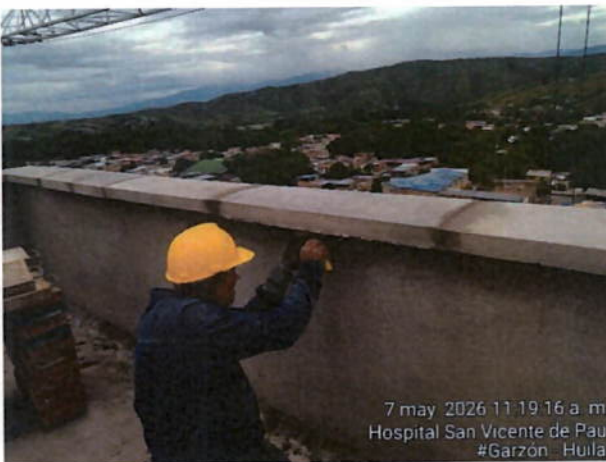
Proceso de instalación alfajías de remate antepechos en terrazas de cubierta y cuarto piso.

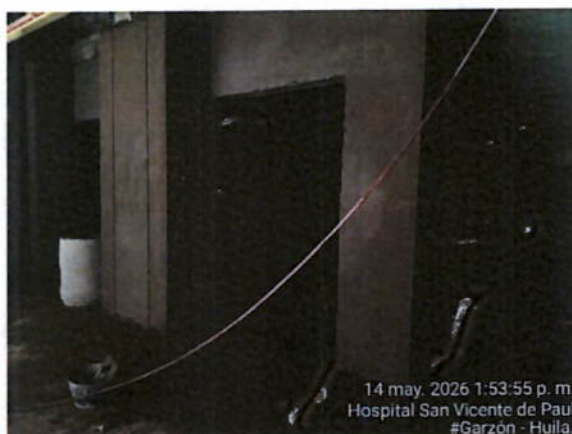
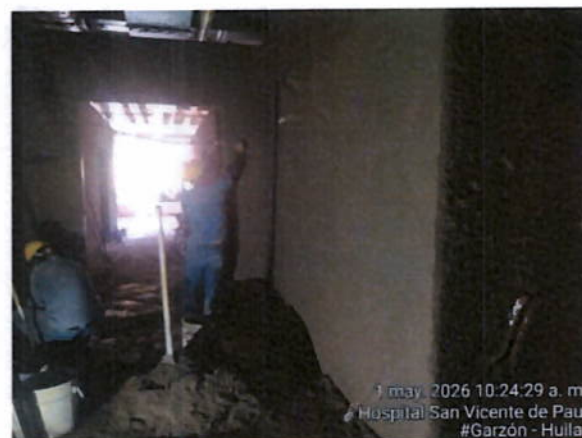
**Primer piso parte exterior punto fijo ascensor de servicio**

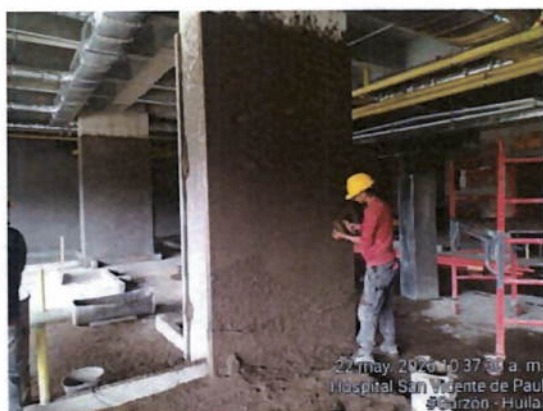
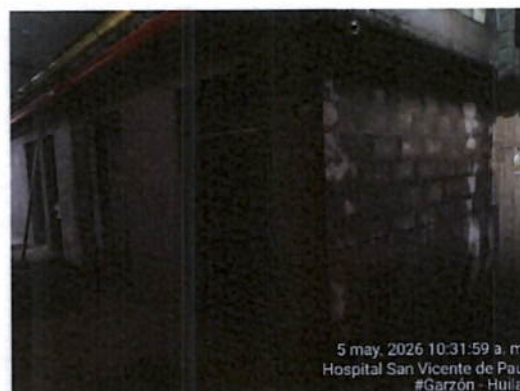
Esta actividad se vio reflejada con la intervención de muros interiores de sótano y primer piso, con la aplicación de pañetes en diferentes espacios en la medida que se avanza con las salidas y puntos hidrosanitarios.

A partir del segundo piso los trabajos referentes a esta actividad tan solo han tenido actividad en los puntos fijos de escaleras.

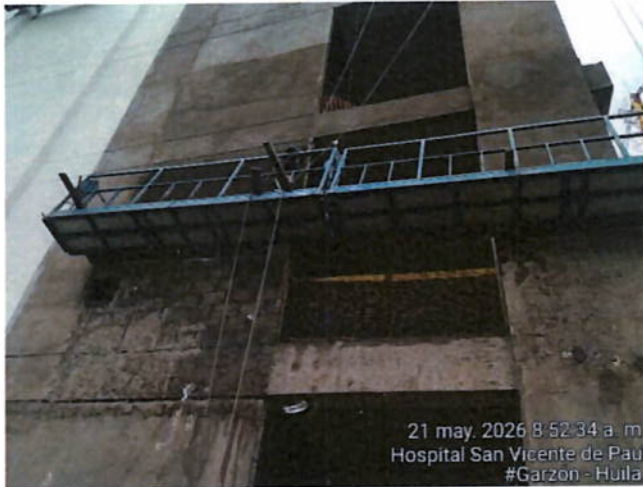
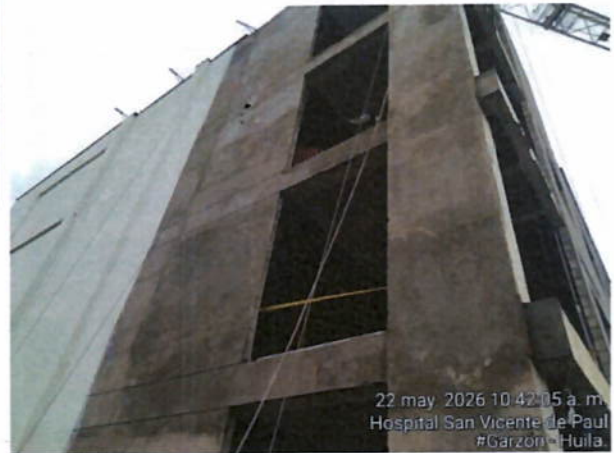
### 9.3.1 Pañete exterior liso muros

Los pañetes correspondientes a las fachadas se encuentran en un 95% de ejecución. Faltando por intervenir algunas áreas puntuales a nivel de primer piso.

En general se dio término la intervención sobre fachadas calle séptima, calle sexta, carrera catorce y sobre costado del hospital.

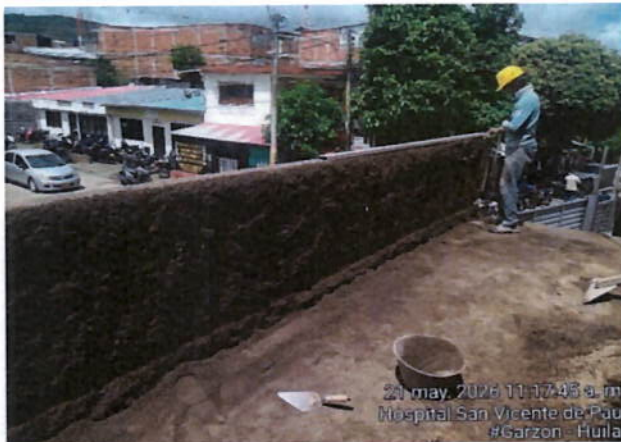
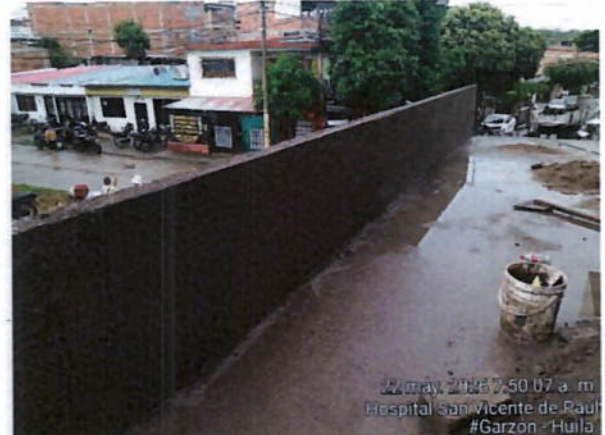
Intervención antepecho de terraza primer piso sobre costado Este- (carrera 14).

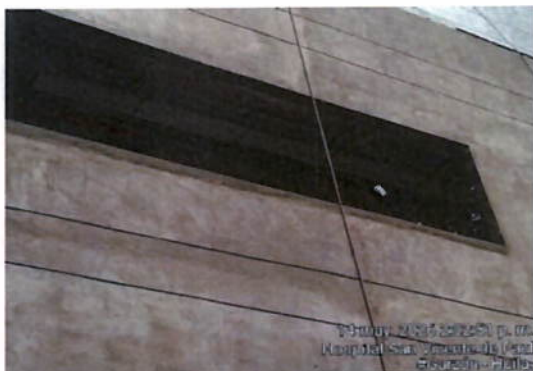
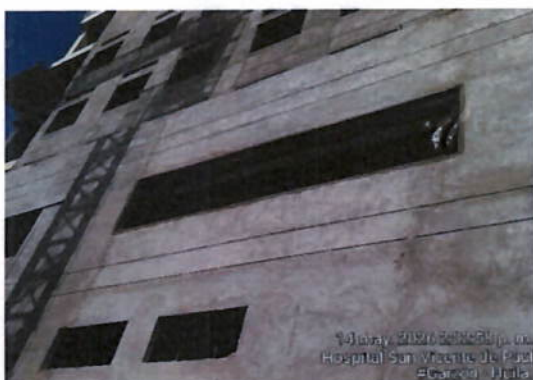
### 9.4.1 Filos sencillos pañetes

En el presente periodo su intervención se limitó a conformar los filos de vanos para ventanería localizada sobre fachadas costado Este- (carrera catorce) y costado Oeste- (Hospital).

Al interior se sacaron filos en vanos para puertas en la medida que avanza el pañete en sótano y primer piso. También se adelantó esta actividad durante el proceso de pañete en columnas de tercer y cuarto piso.

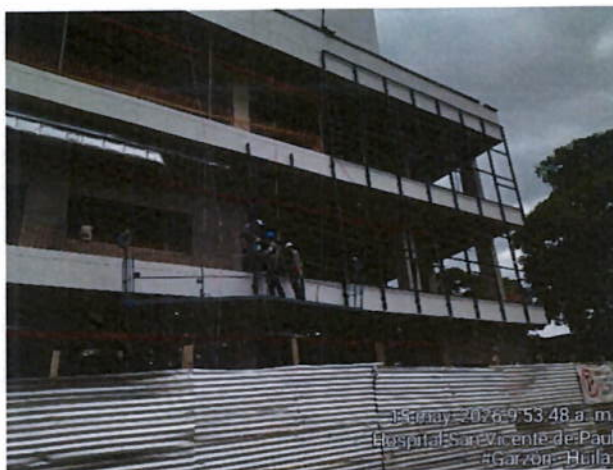
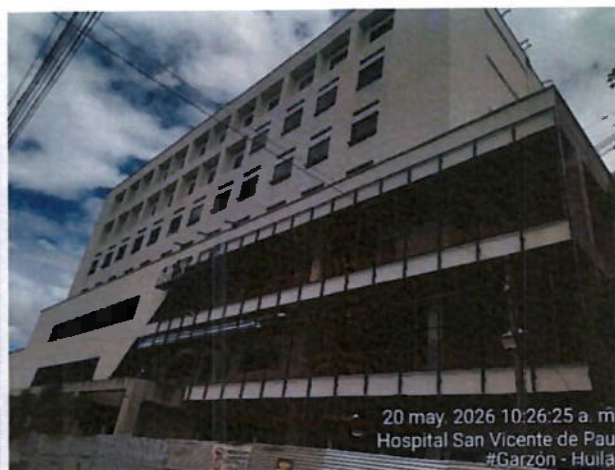
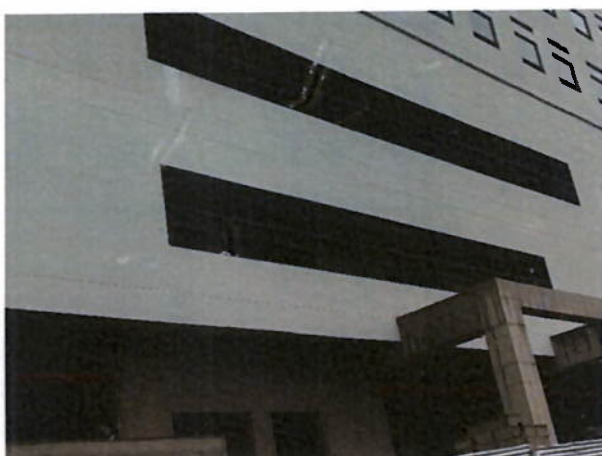
Adicional se dio inicio a la instalación de ventanas sobre la fachada posterior costado Oeste sobre el hospital, del cuarto a sexto piso en áreas donde ya se intervino la fachada con la aplicación de pintura.

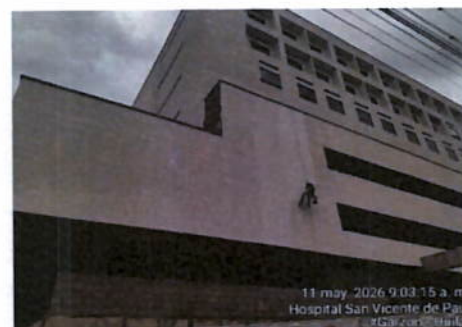
#### 20.2.1 Kerapasta o similar fachada liso con sello brillante E= 2,5 a 3mm

Al término del presente periodo la intervención de esta actividad se concentró en la aplicación de pintura tipo graniplast dando término a la fachada costa sur-calle sexta, en la carrera 14 del piso 1 a cubierta, en fachada del costado norte-calle 7ª su avance alcanza un 50% y sobre el costado Oeste- Hospital su avance es del 30%

**Nota:** Se vienen haciendo requerimientos sobre la uniformidad de la pintura que debe prevalecer en todo el trazado en cada fachada con el fin de evitar bifuminación del color o degradaciones visibles a la vista lo que conlleva a reprocesos por posibles correctivos.

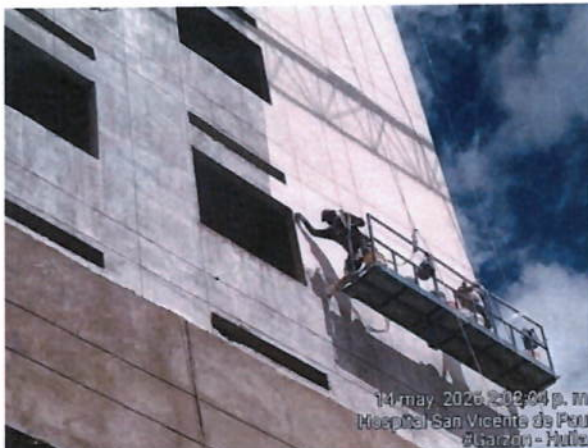
Fachada costado Oeste sobre hospital

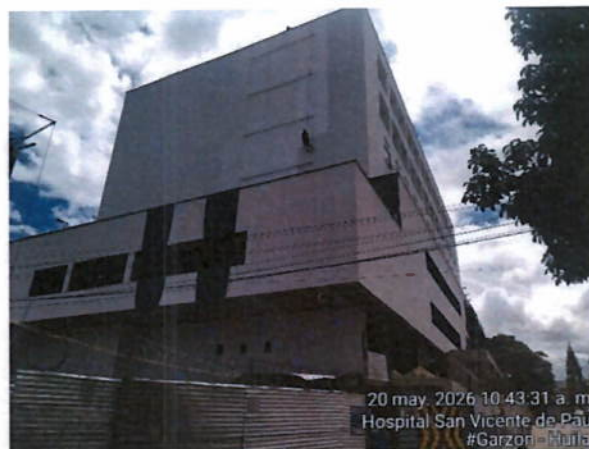
Fachada calle 6ª.

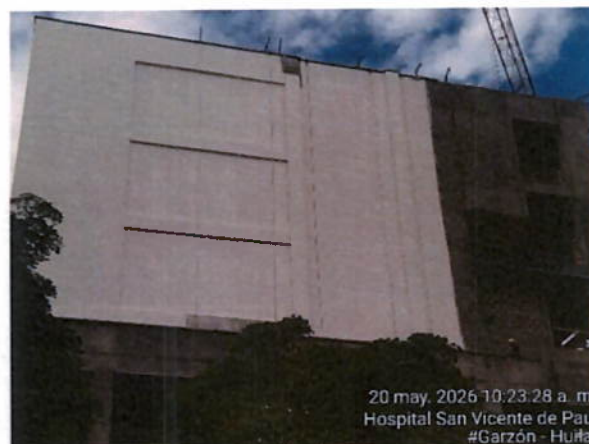
Fachada norte sobre calle 7ª.-

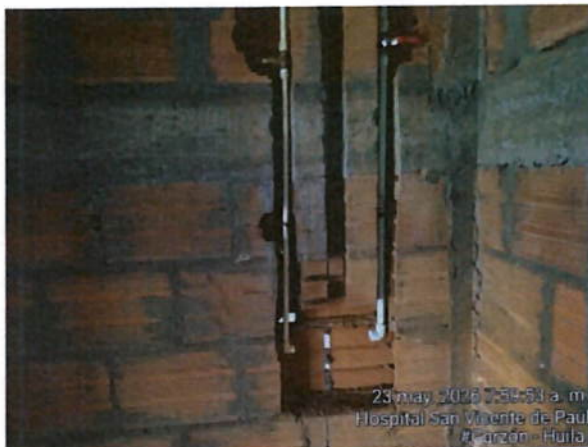
## 26.0.3.3 Cámara de aire en PVC P Ø1/2" (Niple y Tee en A.G.)

Esta actividad se limitó a prolongar tubería y terminar empalme de puntos de sótano a cuarto piso, cuyo avance se ve representado hasta el tercer piso en lo que corresponde a lo que va instalado en la mampostería, dado que la red y puntos sobre áreas donde los espacios estarán conformados por muros livianos aún no se han realizado.

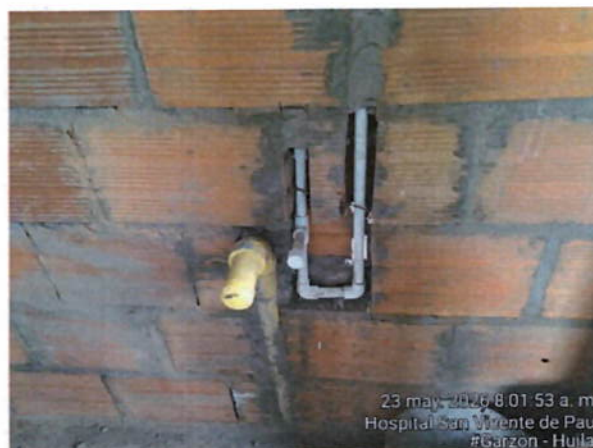
## Prueba de Presión.

En el presente periodo se realizaron pruebas en tercer y cuarto piso continuando con la misma lectura de presión a 150 lbs. Previo a la prueba el constructor realiza su propia verificación para constatar la ausencia de fugas y posibles defectos antes de someterse a la prueba final y se ha comprobado que se han presentado estas fallencias y en consecuencia se han realizado los correctivos correspondientes.

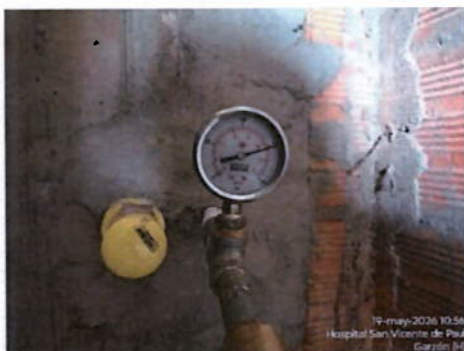
En cumplimiento de las obligaciones y requisitos contractuales y para dar recibo y conformidad a las instalaciones hidráulicas en cuanto a redes y puntos, se viene realizando las pruebas de presión correspondientes, las cuales se realizan por piso independientemente las redes, salidas agua fría y caliente para garantizar su correcto funcionamiento.

Lectura inicial 150 Lbs. (Red suministro tercer piso).

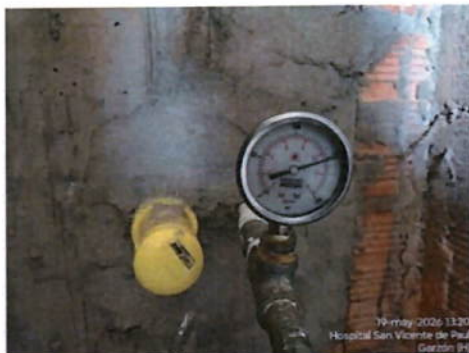
Lectura final 150 Lbs.

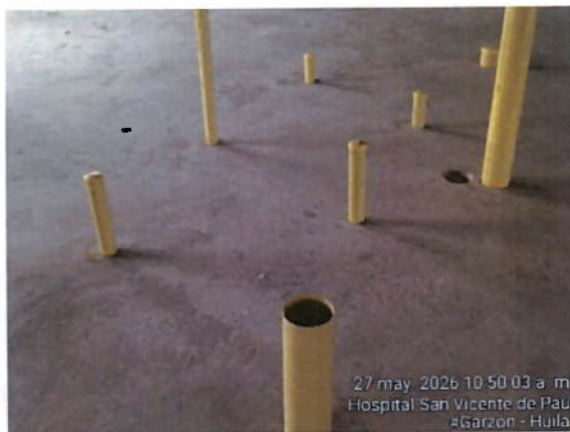
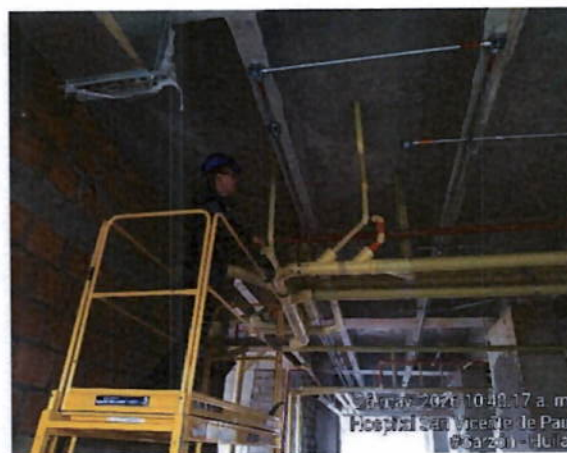
26.12.8 Pases por placa Ø2" con maquina saca núcleos

Se dio termino al empalme y conexiones para salidas sanitarias de 2 y 4" en séptimo piso correspondiente 16 arañas distribuidas en 14 sanitarias y 2 patógenas.

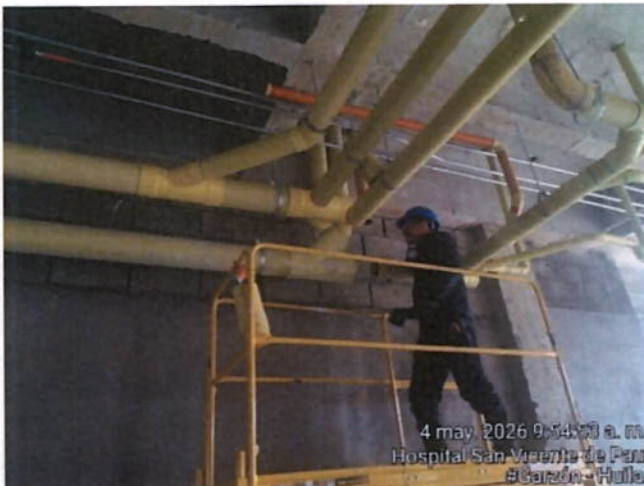
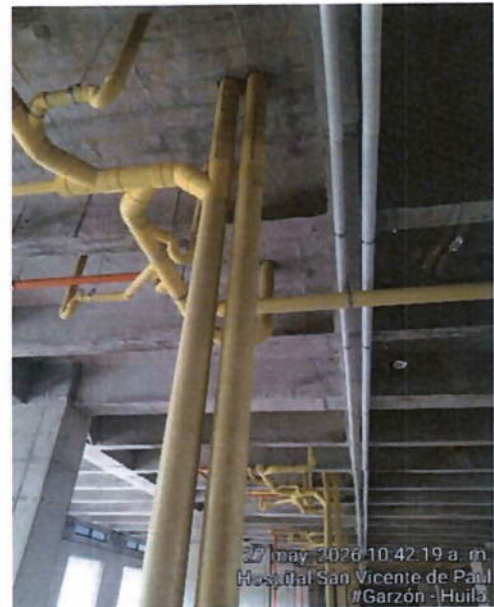
Empalme de bajantes con salidas en los diferentes pisos para aguas residuales y reventilación con sus empalmes en cada piso para unificar el sistema.

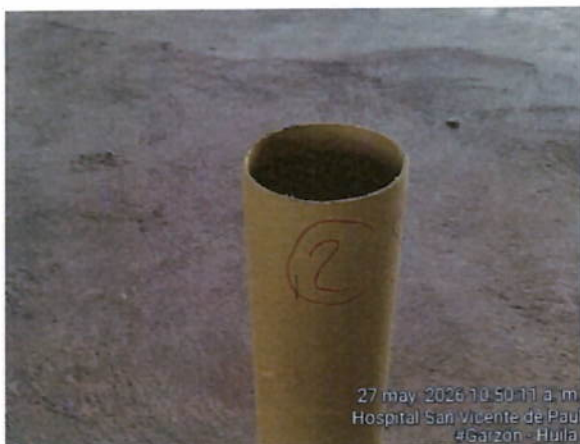
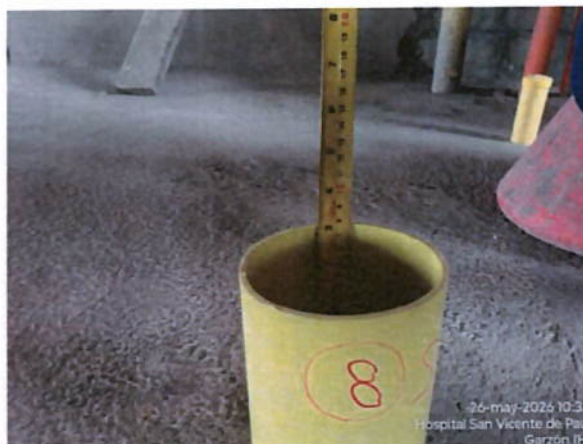
## Prueba de Flujo:

Se realizó la prueba en el séptimo piso para 16 arañas correspondiente a 14 de aguas residuales y 2 de patógenas, las cuales cumplieron con el objetivo técnico solicitado.

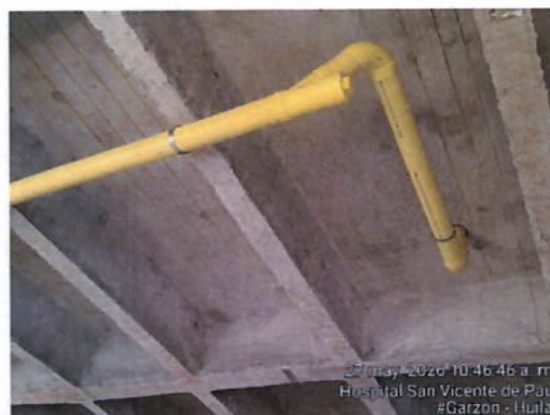
Al cierre del presente periodo aún no se han hecho los respectivos empalmes de sifones con bajantes en las terrazas de cubierta y cuarto piso, esta operación se realizó en la terraza de primer y tercer piso.

Progresivamente se avanza en la conformación del sistema de redes de aguas lluvias en los diferentes pisos para recoger las precipitaciones y su correcta evacuación desde cubierta y terrazas dispuestas en los pisos 1, 3 y 4 del edificio asistencial y su conducción al sistema de alcantarillado mediante bajantes de 4" y 6".

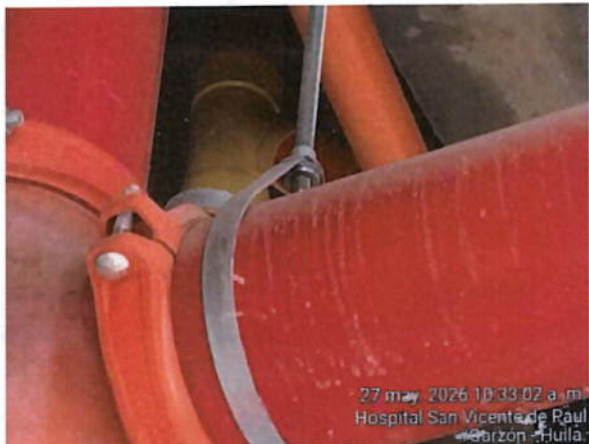
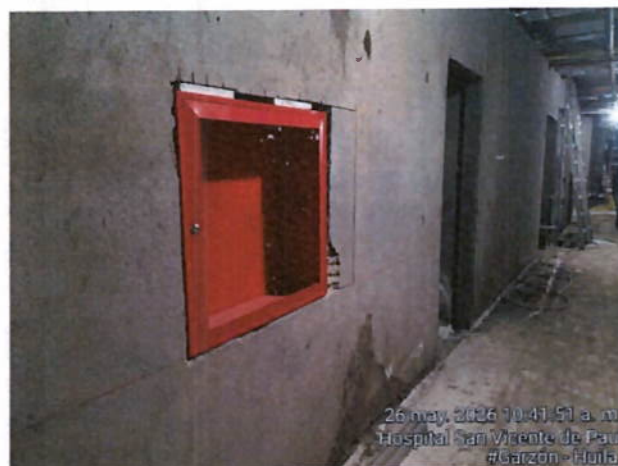
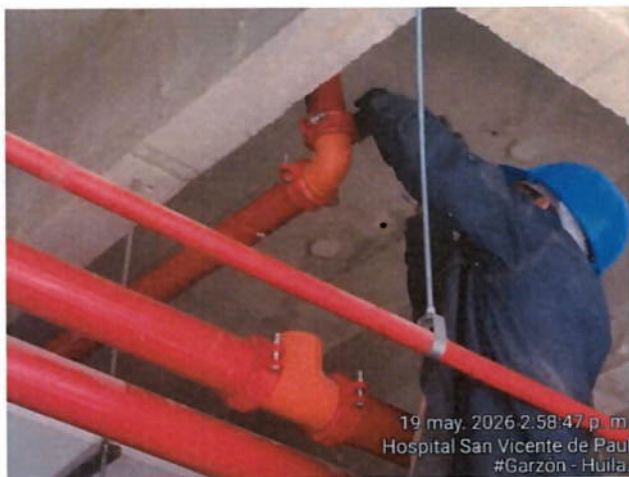
Actividad que se viene desarrollado en sótano primer, segundo y tercer piso, con tendido de tubería y brazos para conformar las salidas para rociadores. Adicional se han instalado parcialmente 2 gabinetes en sótano y 2 en primer piso faltando los accesorios correspondientes y las conexiones respectivas.

Teniendo en cuenta la cantidad de redes e instalaciones de todo tipo y la complejidad de las mismas se vienen tomando decisiones en común acuerdo entre constructor e interventoría por situaciones, aunado con cruces estructurales se han presentado los desvíos necesarios, garantizando siempre la no afectación de ninguno de los sistemas ni las condiciones técnicas.

Pendiente hacer las pruebas de presión para toda la red y salidas en los pisos que se han intervenido.

**Nota.** Se hace necesario que el contratista de obra tome las medidas correspondientes para garantizar el avance progresivo de estas actividades, dado que tan solo se cuenta con una nómina de 2 personas cuyo trabajo no se ve reflejado en obra, es decir, se debe incrementar el recurso humano y abrir nuevos frente a partir del tercer piso.

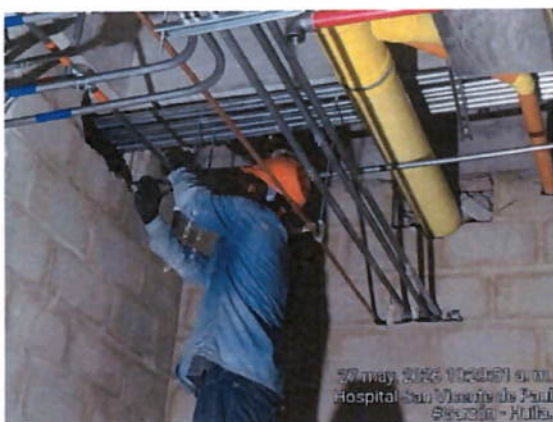
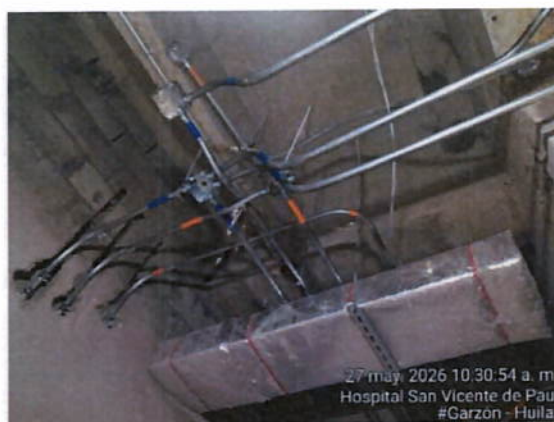
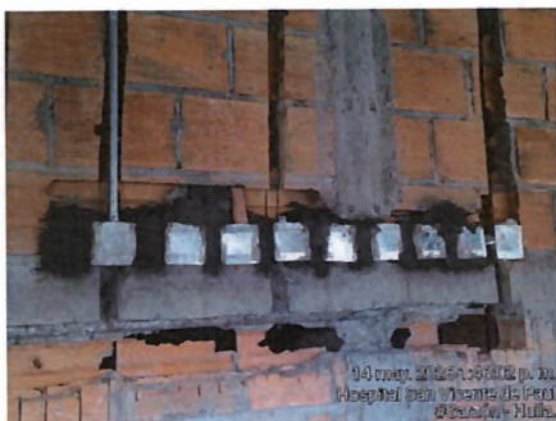
Se han venido ejecutando regatas, prolongación de loberías para conformación de las respectivas salidas, resane de regatas, complementado con el tendido de red bajo placa tipo EMT de 3/4", para los sistemas de iluminación y detección de incendios.

Adicional se continúa con la instalación de bandejas metálicas portacable con sus respectivos anclajes de soportes, direccionamiento y fijación bajo placa.

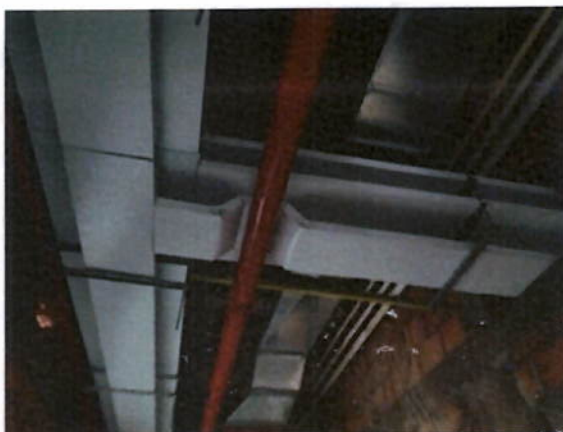
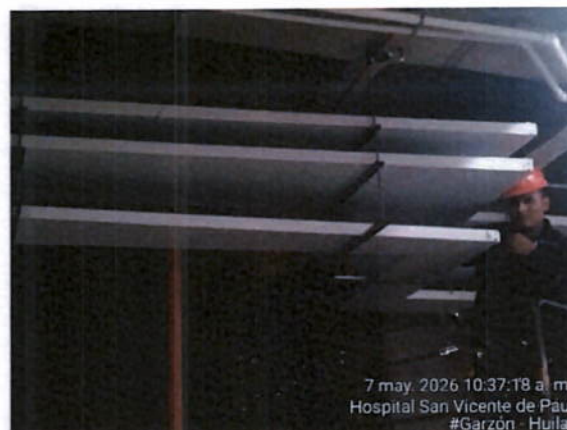
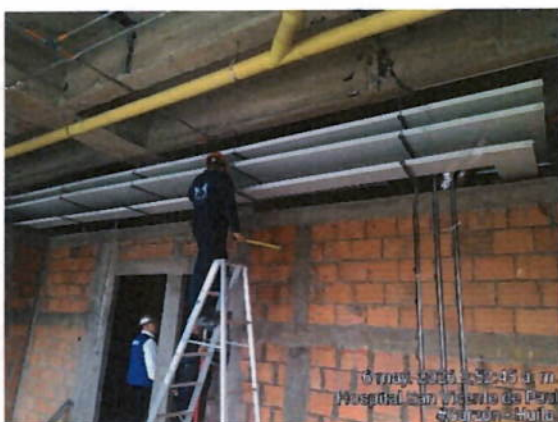
Estas actividades se continúan desarrollando en sótano y de primer a tercer piso principalmente, con fijación en soportes bajo placa.

El proceso continúa con la intervención en diferentes áreas a partir del sótano hasta tercer piso, con trabajo previo en taller con el armado y ensamble de los ductos para posteriormente ser instalados en sitio.

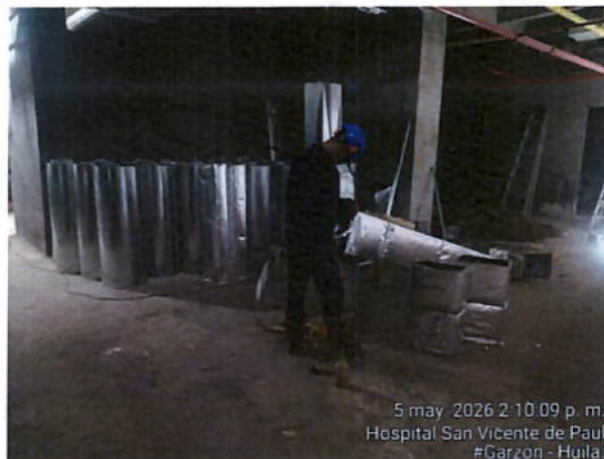
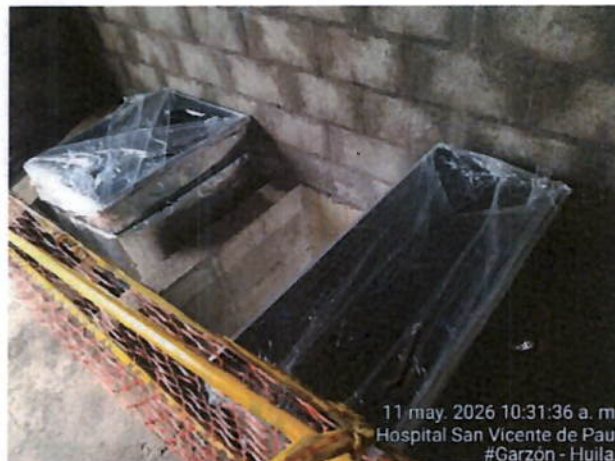
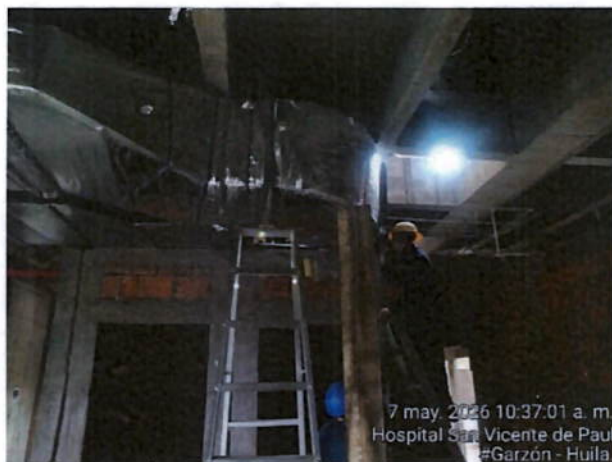
En su defecto y de acuerdo a diseños se instala el ducto con aislamiento térmico tipo ATE3, Duct Wrap con barrera tipo foil y fibra de vidrio.

Su corte, armado, ensamble e instalación de ductos se realiza totalmente en obra. En el área de sótano (cuarto de máquinas) se tiene acondicionado un espacio donde se instalaron máquinas de corte y doblaje de láminas calibre 22 y 24.

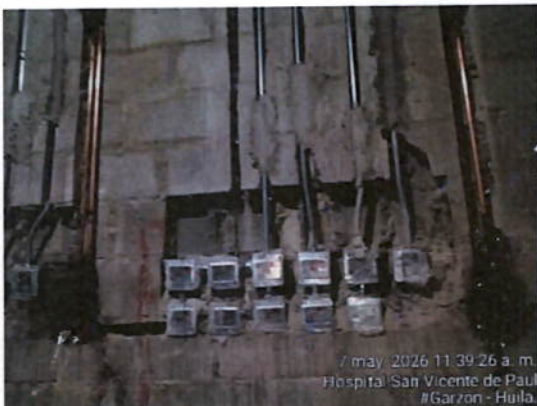
Actividad que se viene ejecutando en sótano, primer y segundo piso, con el tendido de tubería de cobre bajo placa y prolongación sobre muros en diferentes calibres y variación en número de líneas en área de imagenología, y pasillos de sótano y los 2 pisos subsiguientes tanto en pasillos como al interior de los espacios.

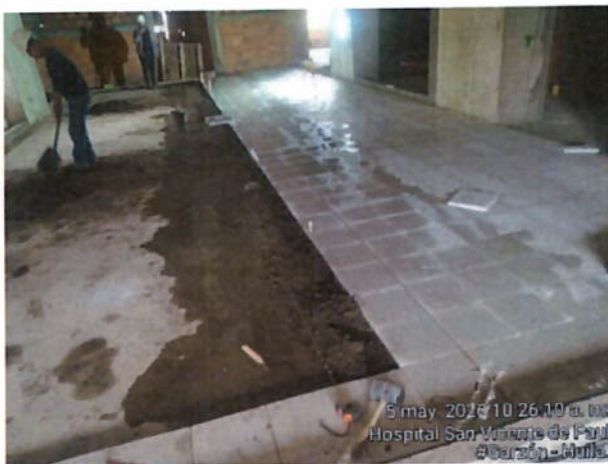
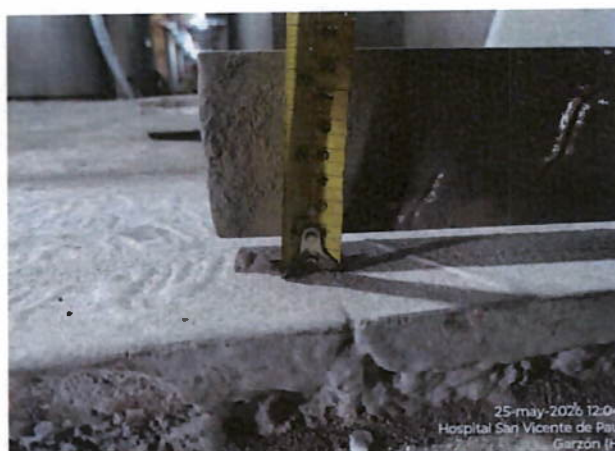
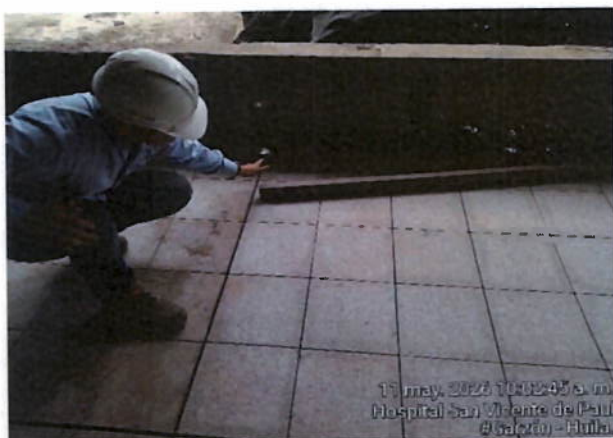
Al cierre del periodo se cuenta con un avance en los dos pisos de un 80%, contando únicamente con instalación y fraguado, dado que aún no se cuenta con el proceso de destronque y pulida para su recibo a satisfacción y por ende tampoco se ha instalado el guardaescoba respectivo.

Durante el proceso se han evidenciado malas prácticas constructivas en cuanto a niveles y espacios donde se instaló la baldosa vibropresada y que corresponde a pisos en cerámica razón por lo cual se solicitó el levantamiento de piso y correctivos necesarios para el aval y recibo por parte de interventoría.

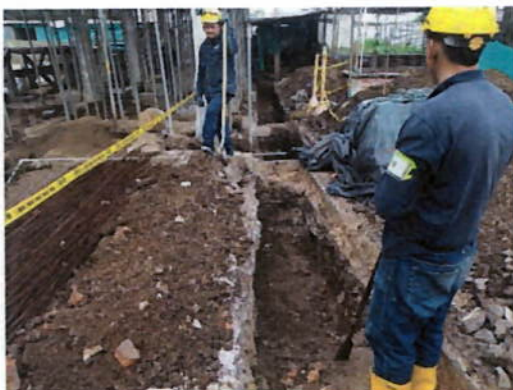
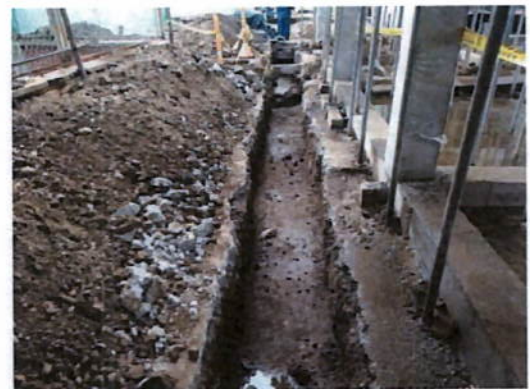
Excavación paralela al edificio 3 para tendido de tubería hidrosanitaria y red contra (RCI) para conectar edificaciones el lote "B" con lote "A" a partir del tanque de almacenamiento.

Al cierre del periodo su avance está en proceso al interior del lote B y aún no se da inicio al cruce de la vía (calle 6ª).

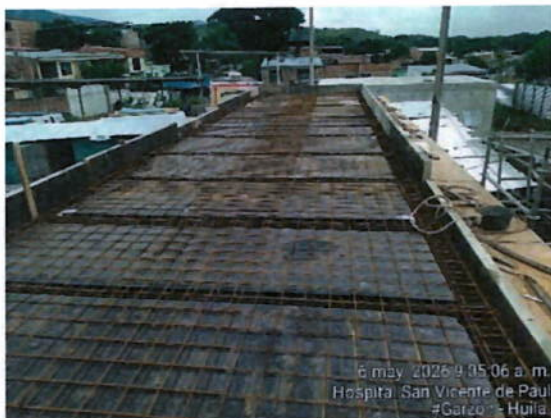
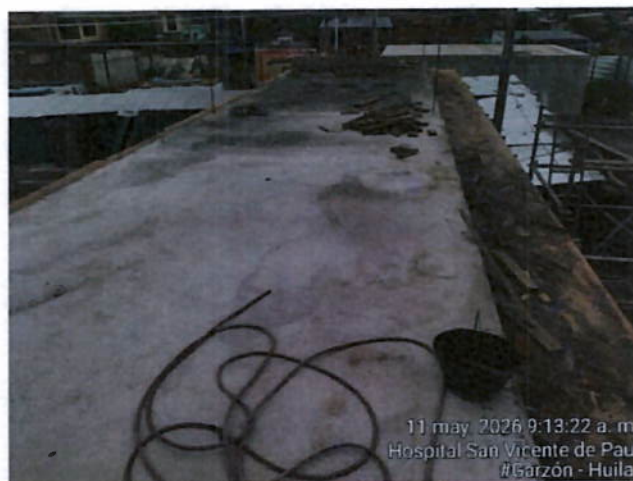
1.4.3 **PLACA DE CONTRAPISO Y PLACA ALIGERADA**  
1.3.2 **Placa aérea Aligerada Concreto 4000 PSI**

En el presente periodo se continuó con el proceso iniciado el mes anterior, dando término al armado y amarre de aceros, instalación de Casetón, malla electrosoldada y fundida de placa de cubierta correspondiente al edificio 3 de- Estación de Gases Medicinales.

**Proceso de fundida y terminado de placa.**

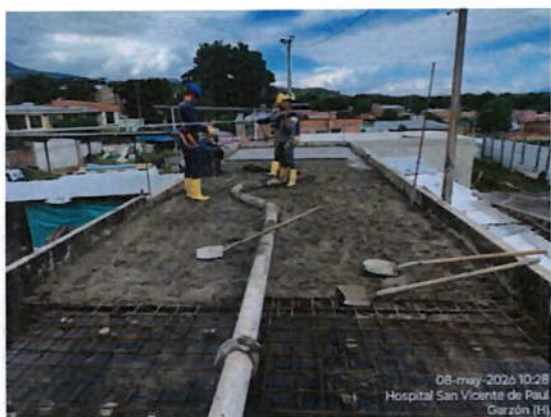
Concreto premezclado de 4.000 PSI, suministrado por la firma concretera "Hormigones del Huila S.A.S", Para lo cual se hace verificación de las remisiones, control de asentamiento y toma de cilindros para ensayos a la compresión de concretos.

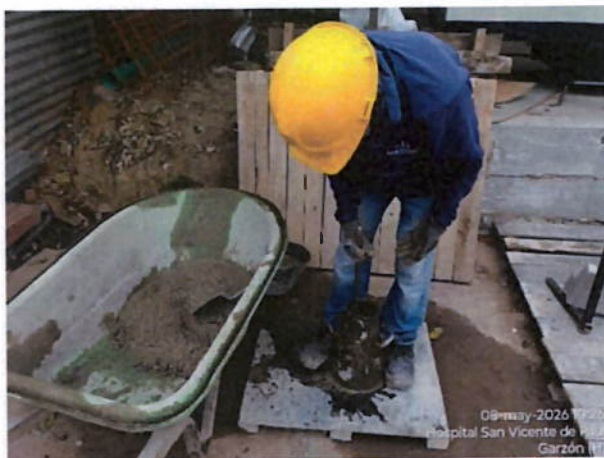
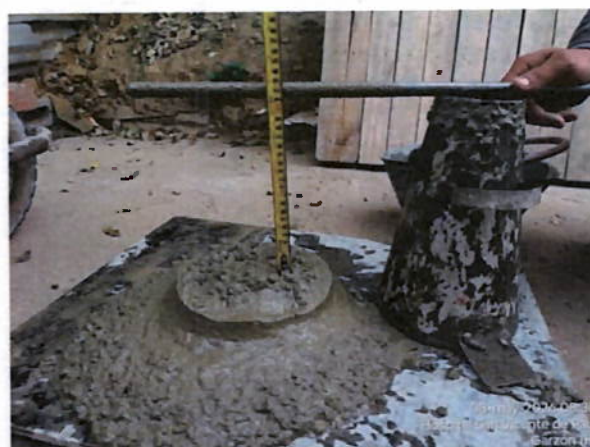
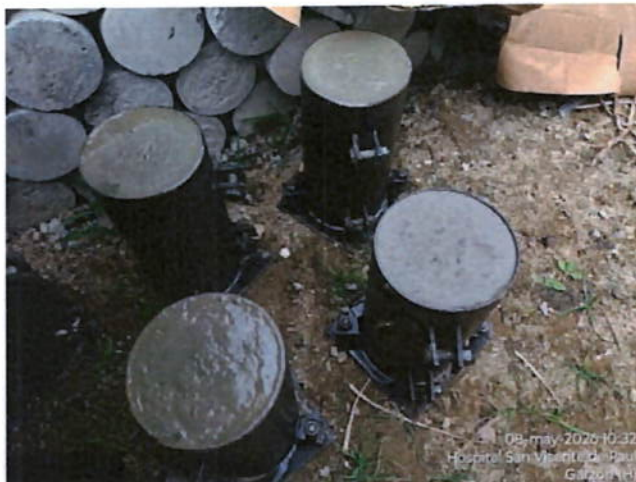
## 6.2 Control de cumplimiento en los ensayos de laboratorio

En el presente periodo y dentro del alcance contractual se intervino la placa de cubierta del edificio 3 del lote "B" correspondiente a la Central de Gases Medicinales, donde se realizó la verificación de las remisiones, control de asentamiento y toma de cilindros para ensayos a la compresión de concretos, cuyos resultados fueron reportados por parte del constructor dando cumplimiento a las especificaciones técnicas solicitadas.

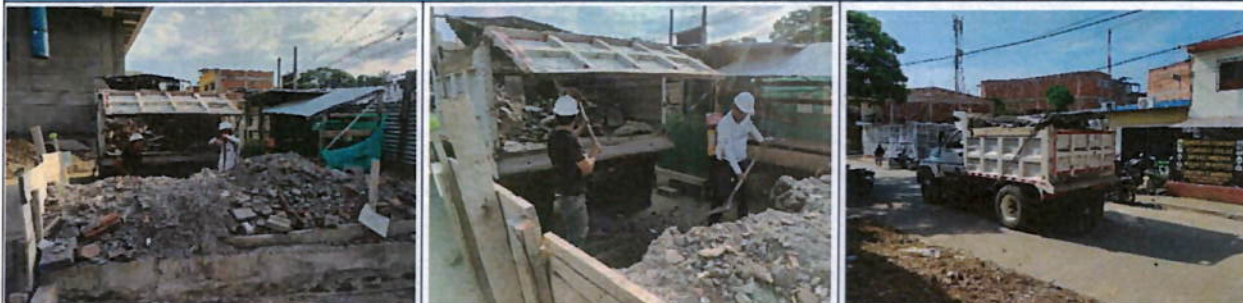
### DISPOSICION DE DE RESIDUOS DE OBRA.

En el presente periodo comprendido entre el 01 al 31 de mayo del presente año, el contratista Consorcio San Vicente, dispuso 36 m3 de R.C.D.
