**E.S.E. HOSPITAL DPTAL SAN VICENTE DE PAUL**  
**NIT: 891.180.026-5**

**CUENTA X PAGAR Nro. 64985**

FACTURA FE 35, VALOR A PAGAR POR CONCEPTO DE ACTA PARCIAL No. 20 PARA PAGO PARCIAL DEL CONTRATO DE INTERVENTORIA No. 091 DE 2024, CUYO OBJETO ES LA "INTERVENTORÍA INTEGRAL, TÉCNICA, ADMINISTRATIVA, FINANCIERA Y AMBIENTAL AL CONTRATO DE OBRA QUE TIENE POR OBJETO "CONSTRUCCIÓN DE LA NUEVA E.S.E HOSPITAL DEPARTAMENTAL SAN VICENTE DE PAÚL DEL MUNICIPIO DE GARZÓN - HUILA" DE CONFORMIDAD CON LA CLÁUSULA QUINTA - FORMA DE PAGO MEDIANTE ACTAS PARCIALES DE OBRA Y AMORTIZACIÓN DE ANTICIPO. RECONOCIDO MEDIANTE RESOLUCIÓN No. 0354 DEL 29 DE JULIO DE 2026.

| ITEM PARA AFECTACION DE GASTOS | | | | | | | | | |
|---|---|---|---|---|---|---|---|---|---|
| CONSTRUCCIÓN DE LA NUEVA E.S.E HOSPITAL DEPARTAMENTAL SAN VICENTE DE PAUL DEL MUNICIPIO DE GARZÓN HUILA | | | | | | | | | |

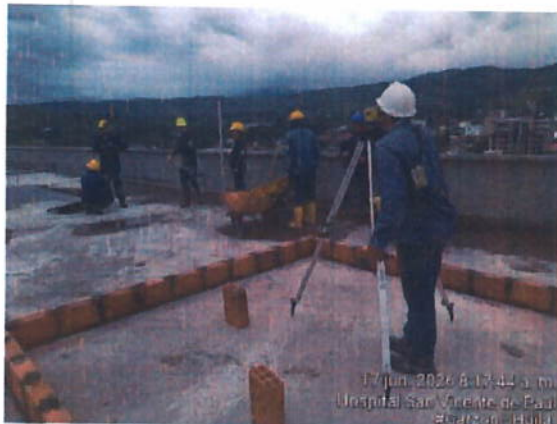
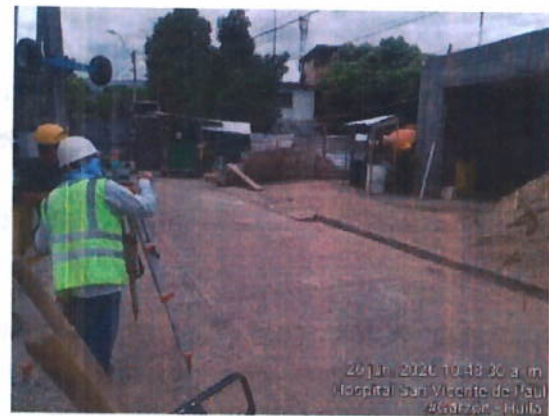
Verificación niveles en diferentes actividades.

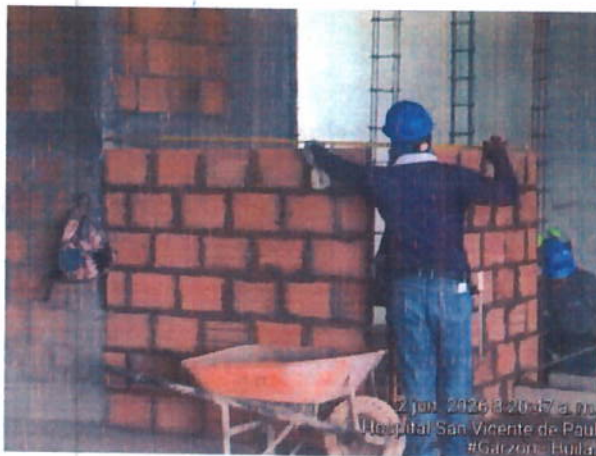
Segundo piso

7.1.2 Muro en bloque de arcilla No 4 incluye Grafil 4mm, perforación, anclajes y adhesivo epóxico <50CM ML

Actividad que se reinicia en el presente periodo con poca injerencia tanto en segundo como en cuarto piso, dado que en el periodo anterior no tuvo intervención.

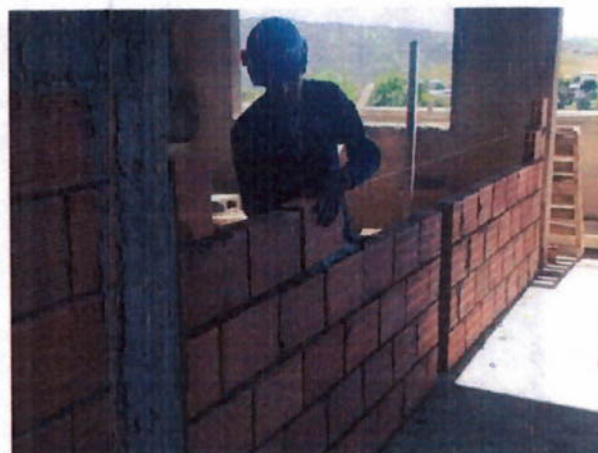
Cuarto piso

En cuarto piso muros divisorios y de remate en diferentes áreas entre vigas intermedias y placa superior, cuyo avance está supeditado al armado y fundida de elementos de confinamiento.

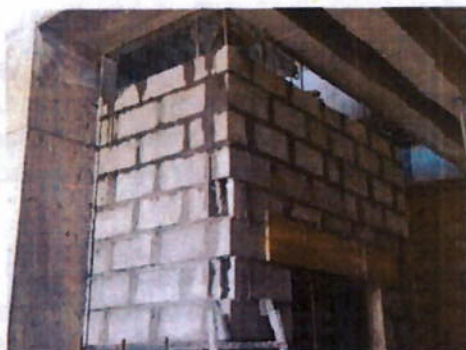
Continúa el proceso de levantamiento de muros para foso de ascensores hasta el quinto piso y ductos entre segundo y tercer pisos costado norte, ejes 2-3 entre D-F.

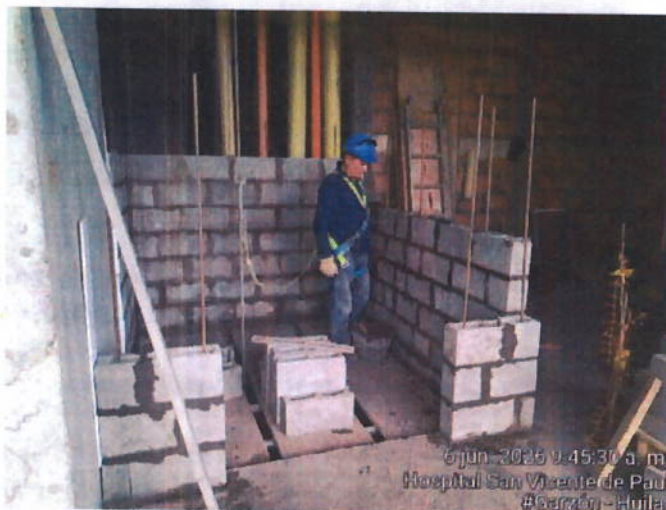
Adicional se levantaron muros sobre fachada principal para conformación de acceso a escaleras de emergencia eje D entre 1 y 2, muros bajos para apoyo y soporte de ventanería en área de información y circulación para acceso a ascensores.

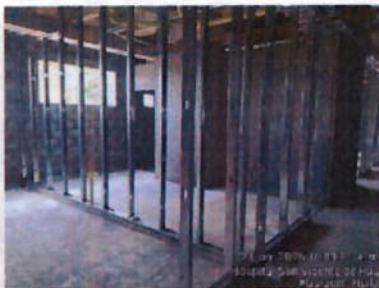
Esta actividad se inició en el piso 2 y 4 con la instalación de perfilería como estructura de soporte a los muros livianos.

Al cierre del periodo aún no se da inicio la instalación de los paneles o laminas en Drywall y/o Superboard. Su localización está

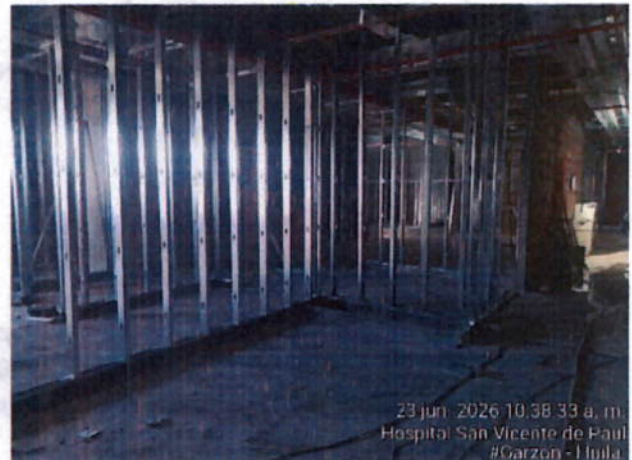
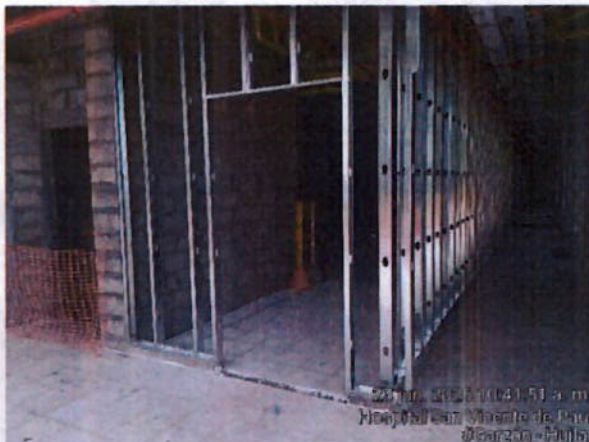
determinada de acuerdo a la distribución previamente establecida teniendo en la función de cada espacio. (ej: áreas húmedas, circulación camillas, asepsia, etc.)

Se tiene previsto iniciar la instalación de Drywall y/o superboard en la primera semana del mes de julio. Al respecto se le recomendó al constructor articular estas actividades en coordinación con la parte eléctrica y de gases medicinales.

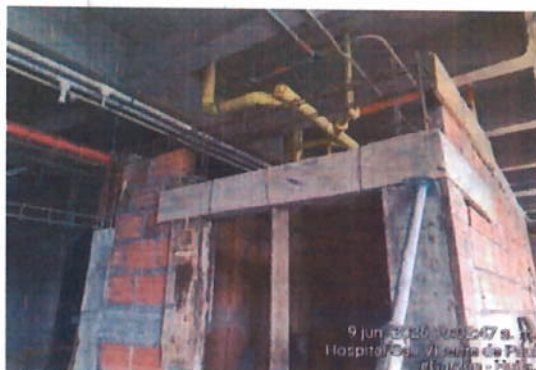
Actividad que se viene ejecutando en el proceso de levantamiento de muros interiores, conformando los dinteles de puertas y ventanas en segundo y cuarto piso, al igual que en los vanos para acceso a los ascensores entre tercer y quinto piso, supeditado al avance de la mampostería.

Su avance depende necesariamente de la mampostería que se esté ejecutando, puesto que de ello se desprende la conformación de estos elementos.

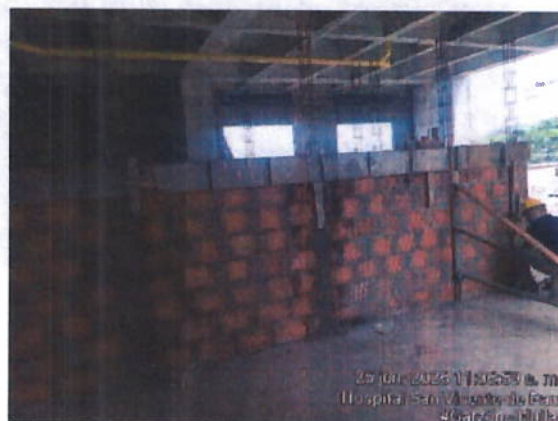
Elementos de confinamiento que se vienen implementando como refuerzo, en el proceso de levantamiento de muros interiores en bloque cerámico No. 4, con el armado y fundida de columnetas y viguetas intermedias y de remate bajo placa, en atención a los diseños y recomendaciones técnicas.

Además, en el proceso de levantamiento de muros en bloque de cemento para foso de ascensores y de acuerdo a requerimiento por parte del proveedor de los equipos, se vienen armando y fundiendo vigas de refuerzo intermedias en cada piso y viguetas de remate sobre muros bajos para apoyo y soporte de ventanería en área de información y circulación para acceso a ascensores en fachada principal sobre calle 7ª.-

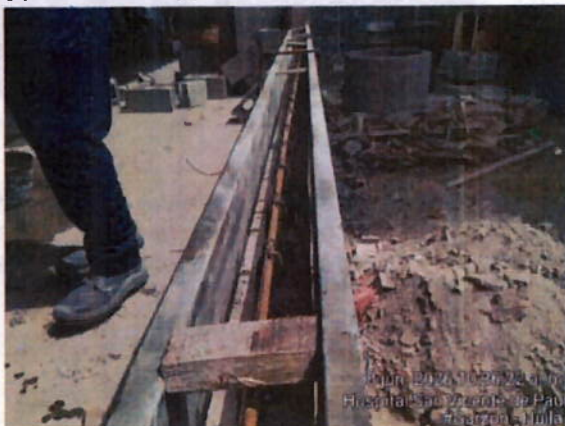
de cemento, el cual consiste en el llenado de celdas con grouting, previo anclaje de aceros para dovelas de refuerzo en cumplimiento a diseños, especificaciones y recomendaciones técnicas estructurales.

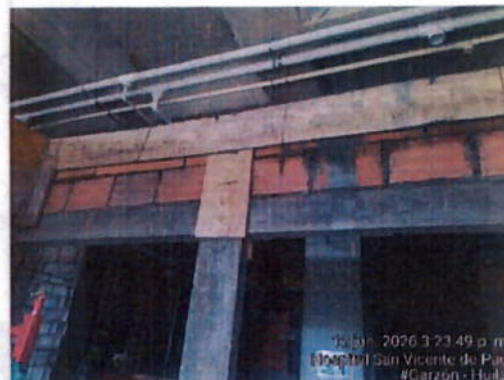
Las perforaciones y su disposición se hacen de acuerdo a los distanciamientos establecidos en los diseños, para instalación de dovelas cuando corresponde para muros en bloque de cemento y anclaje de aceros para columnetas de confinamiento para muros interiores en bloque cerámico No. 4

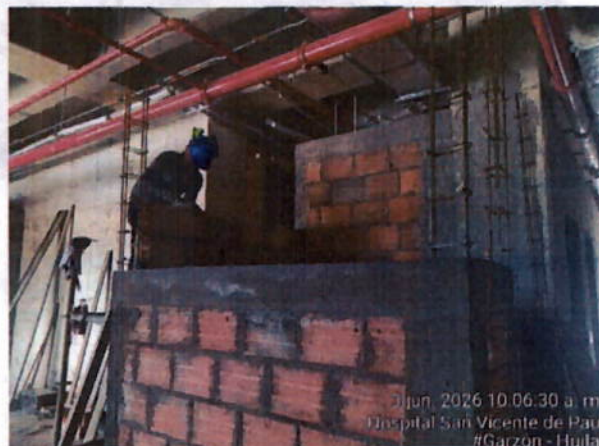
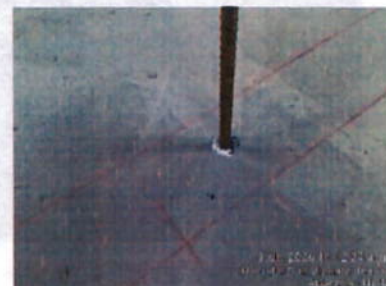
Actividad que se viene ejecutando dentro del desarrollo y avance de la mampostería correspondiente al levantamiento de muros en bloque

En el presente periodo la intervención se realizó principalmente en el cerramiento de los puntos fijos de ascensores, antepechos de fachada principal sobre calle 7ª., y ductos.

Para el anclaje de dovelas se utilizan anclajes de  $\frac{1}{2}$ " y de  $\frac{3}{8}$ " para reforzamiento de columnetas y viguetas de confinamiento de muros divisorios en bloque cerámico No. 4. Epóxico utilizado tipo "DURAL 452 GEL" línea Tóxemen.

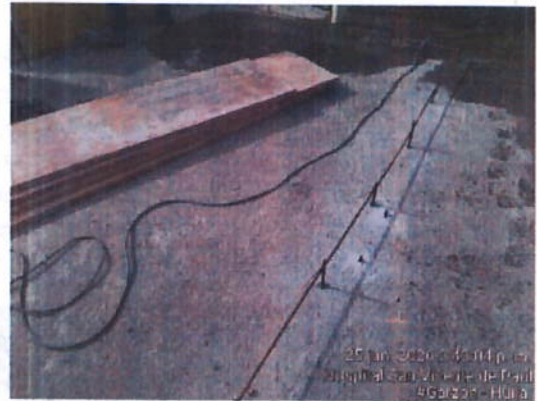
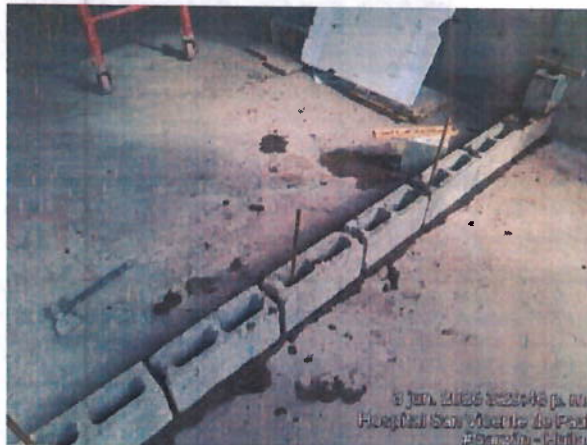
Para columnetas su intervención se realizó a nivel de cuarto y séptimo piso, donde se levantaron muros divisorios en bloque cerámico No. 4.

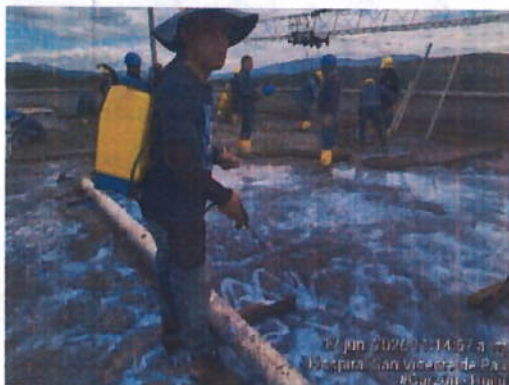
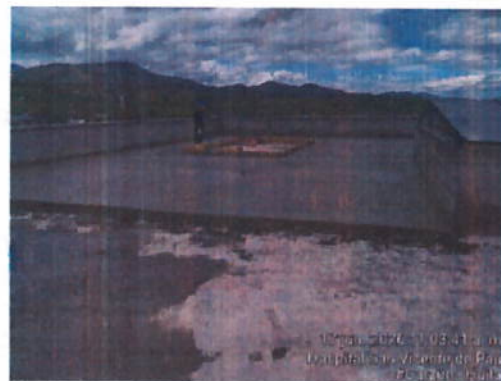
Pendientado en área de cubierta

En cubierta se aplicó el alistado con mortero de 4000 psi, fundido en 3 etapas, configurando las pendientes de acuerdo a los puntos de evacuación dispuestos (sifones de 4") para recibir el caudal de escorrentías provenientes de aguas lluvias.

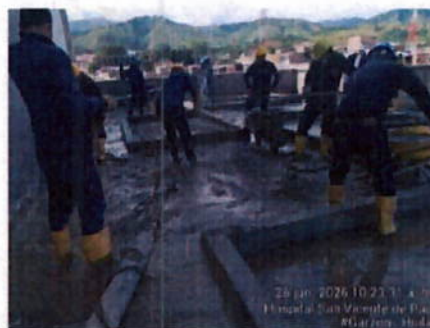
Pendientado terraza tercer piso.

Igualmente se intervino la terraza del tercer piso sobre fachada calle 6ª, acondicionando el área para el apoyo y soporte de equipos Chillers. Posteriormente se procedió al cargue y conformación de media caña en mortero para el área de cubierta, quedando pendiente el área de tercer piso.

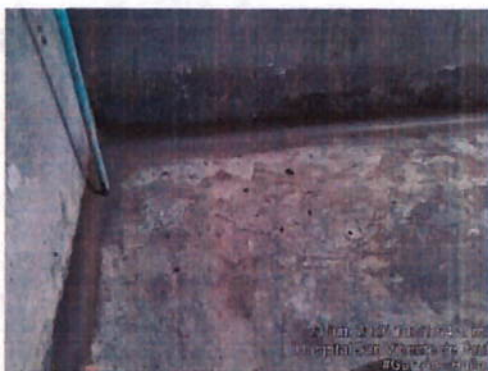
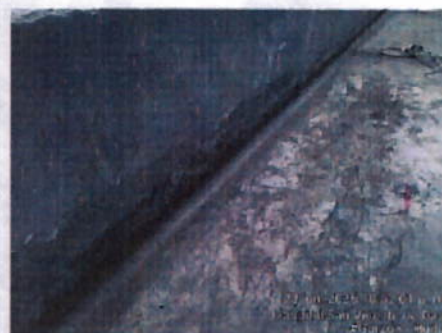
Actividad que se ejecutó en placa de cubierta posterior a la fundida del alistamiento, igualmente en muros perimetrales de la terraza de tercer piso.

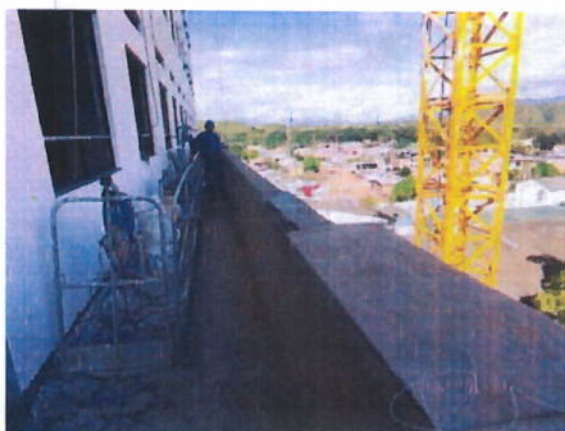
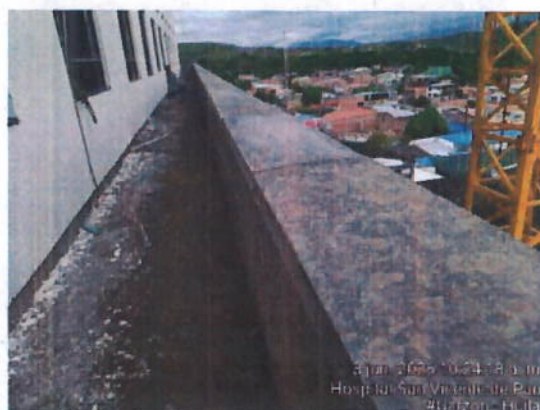
Terraza cuarto piso sobre costado Oeste (Hospital)

Esta actividad se continuó desarrollando en área de cubierta y terraza de cuarto piso sobre el costado Oeste (hospital), en esta última aún no se ha dado término.

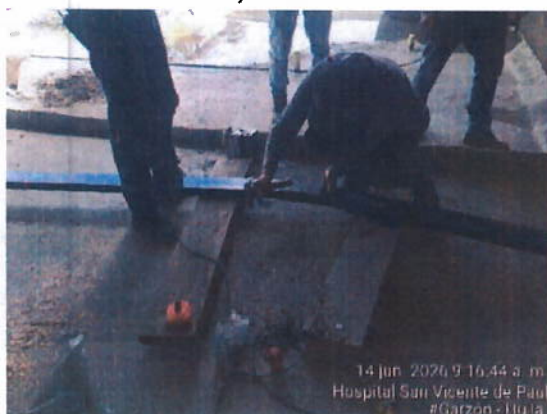
**Nota.** Contractual y presupuestalmente para la etapa 1 aparece este ítem por unidad y la cantidad también una unidad y en obra se instalaron 2 marquesinas con diferentes medidas.

Para la etapa 2 aparece el mismo elemento con unidad de medida el m<sup>2</sup> (Item 37.3.2) **Marquesina en estructura metálica con cubierta de vidrio a dos hojas.**

En consecuencia y a manera de recomendación se debe considerar tomar como referencia el precio por M2 de la etapa 2, o en su defecto sacar el valor del M2 del presente ítem para aplicar a las dos marquesinas, dado que no se pueden pagar por unidad por presentar dimensiones diferentes.

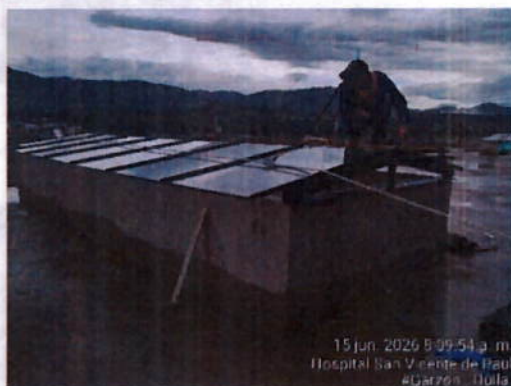
Esta actividad no se ha dado por recibida en razón a que la marquesina localizada en el eje 7-8 entre C y D presenta alabeo (**deformación**) en la parte central haciendo que pierda su forma plana o recta, para lo cual se solicitó el reforzamiento con un perfil de mayor sección en la cumbrera.

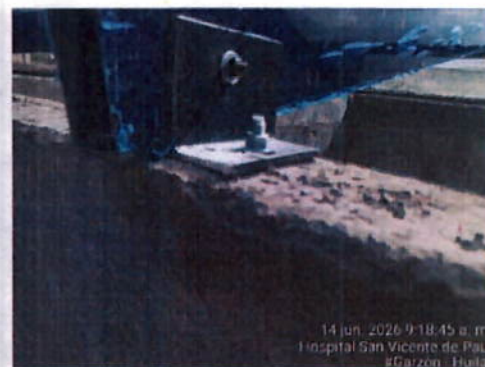
En la marquesina localizada en el eje 3-4 entre D y E se debe corregir el vidrio lateral el cual debe quedar embebido en la estructura o marco de la ventana. De igual manera se debe corregir pañete y filos sobre la vigueta de apoyo perimetral.

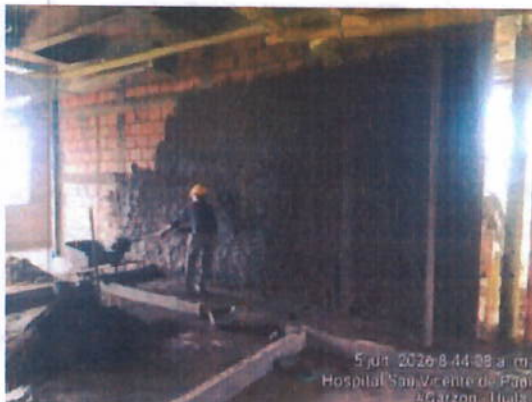
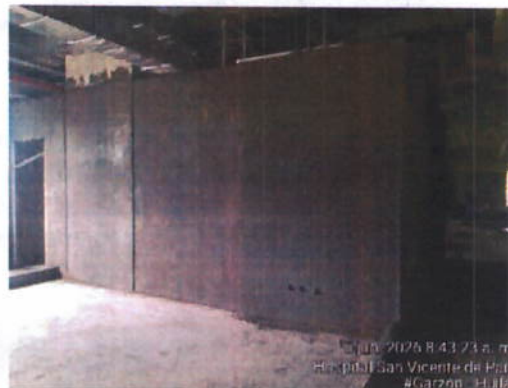
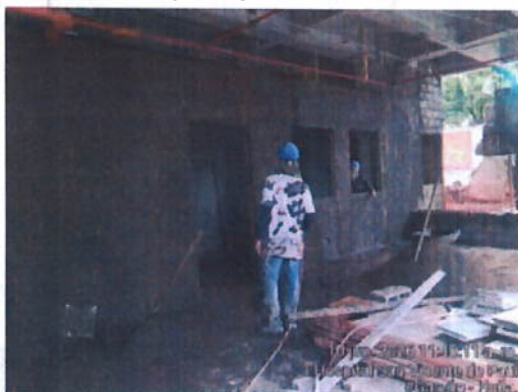
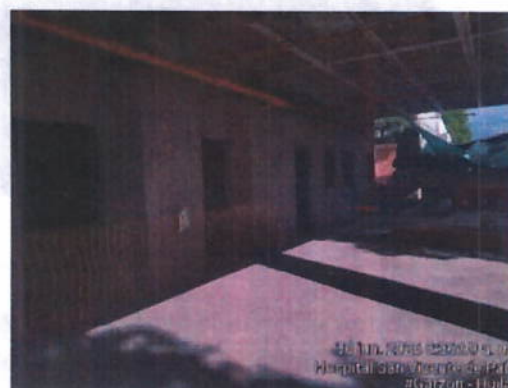
En el presente periodo esta actividad se concentró en la aplicación de pañete en muros interiores principalmente en puntos fijos de foso ascensores, divisorios de sótano a tercer piso y en hall acceso sobre fachada principal calle 7ª.

Adicional se vienen haciendo los resanes correspondientes sobre las áreas intervenidas para instalaciones eléctricas, hidrosanitarias y gases medicinales. En cuarto piso no se han intervenido los espacios interiores debido a que falta avance en instalaciones eléctricas con la prolongación de salidas en las diferentes áreas las cuales están en proceso.

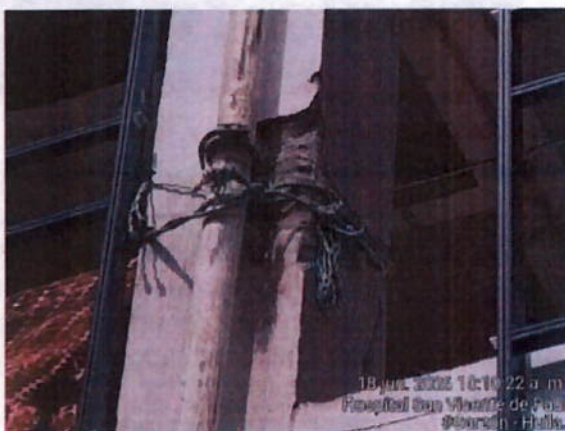
Nota: Dadas las actividades que se vienen desarrollando en diferentes frentes de trabajo, se han presentado malas prácticas de manejo de materiales, herramientas y equipos, ocasionando daños en pañetes y filos con las consecuencias propias, generando reprocesos por reparaciones y correctivos.

**Malas prácticas constructivas en desarrollo de actividades complementarias.**

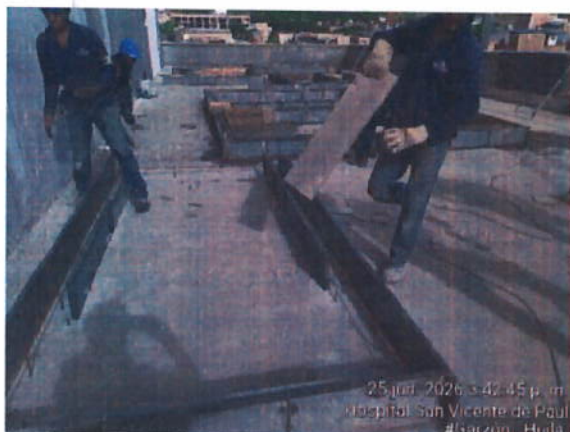
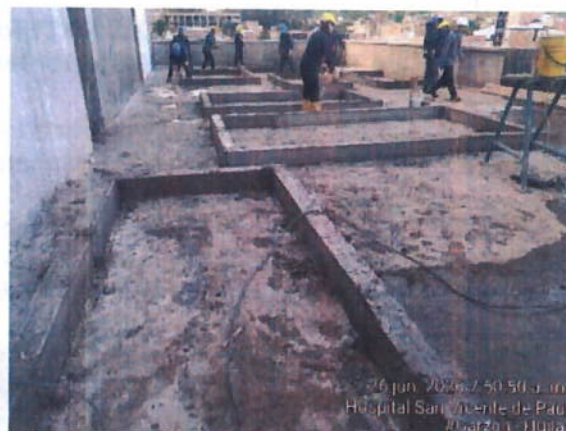
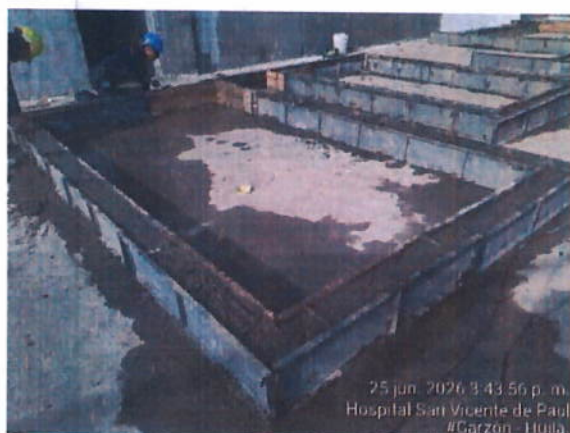
En el proceso constructivo que se viene adelantando en las diferentes áreas, se presentan situaciones que hacen necesario que se ajusten a los requerimientos propios de cada actividad y que no se tuvieron en cuenta en su debido momento.

En este caso hubo necesidad de ejecutar actividades en la terraza de tercer piso sobre el costado sur (calle 6a.), que permitan la instalación de equipos Chiller, para ello se construyeron bordillos para posterior acondicionar un elemento amortiguador de carga tipo neopreno y fundida de placa para apoyo y soporte de los equipos.

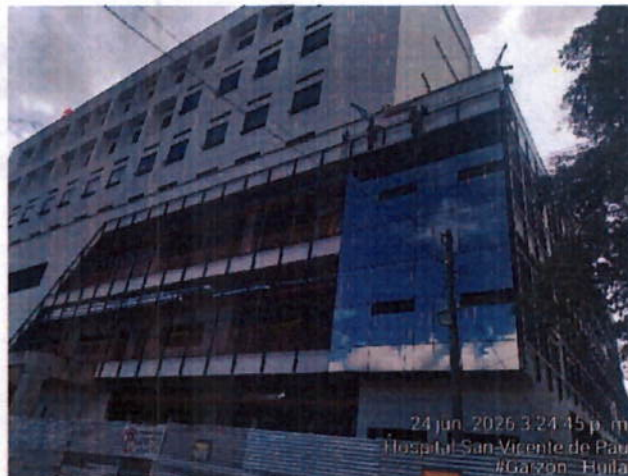
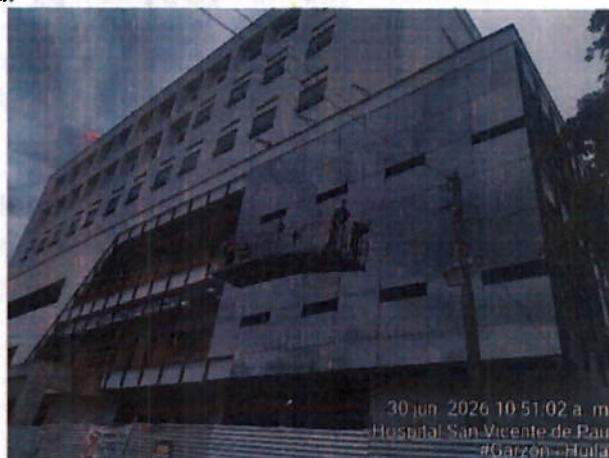
Los trabajos se direccionaron específicamente en la instalación de perfilería vertical e instalación de vidrio para fachada flotante sobre calle 7ª., y carrera 14.

Además, en lo que corresponde a la ventanería flotante de fachada de segundo a tercer piso se debe considerar que no deben quedar espacios ni luces entre la ventanería y la estructura del edificio, con el fin de evitar filtraciones y polución al interior.

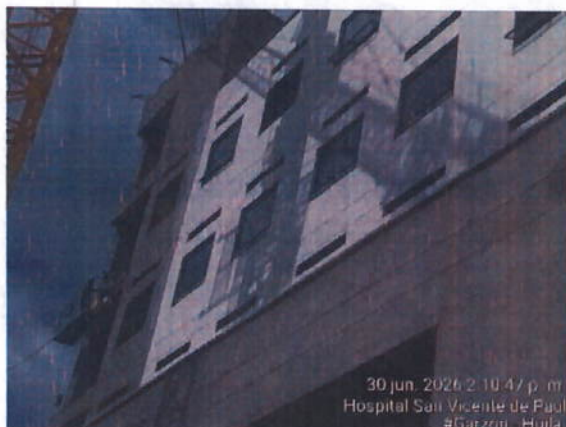
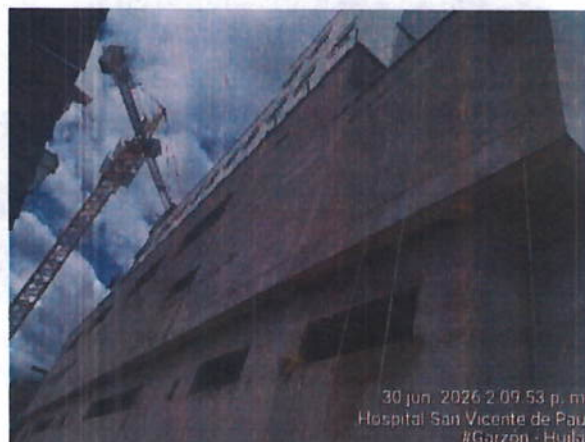
En el periodo no hubo intervención de esta actividad, faltando áreas por terminar en la fachada costado oeste sobre hospital, fachada calle séptima y remates sobre fachada calle sexta.

**Nota:** Se mantienen los requerimientos sobre la uniformidad de la pintura que debe prevalecer en todo el trazado en cada fachada con el fin de evitar bifuminación del color o degradaciones visibles lo que conlleva a reprocesos por posibles correctivos.

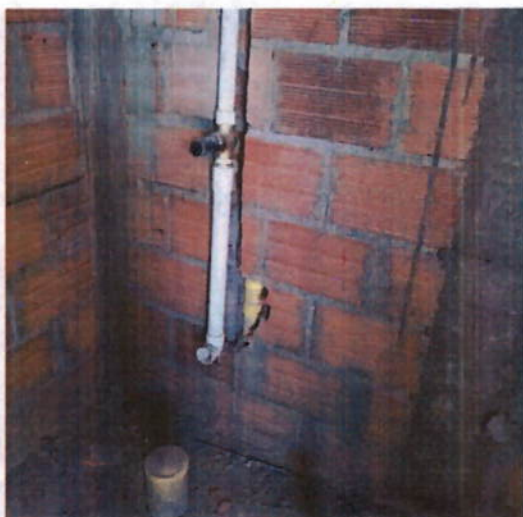
Prolongación de tubería para empalme de puntos aguas fría y caliente de primer a cuarto piso, de acuerdo al avance que se presenta en mampostería.

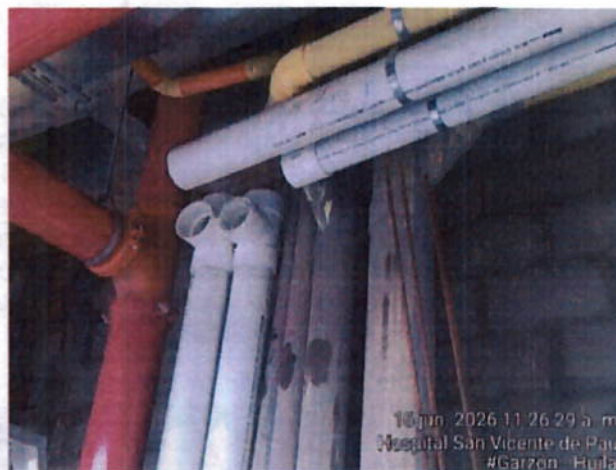
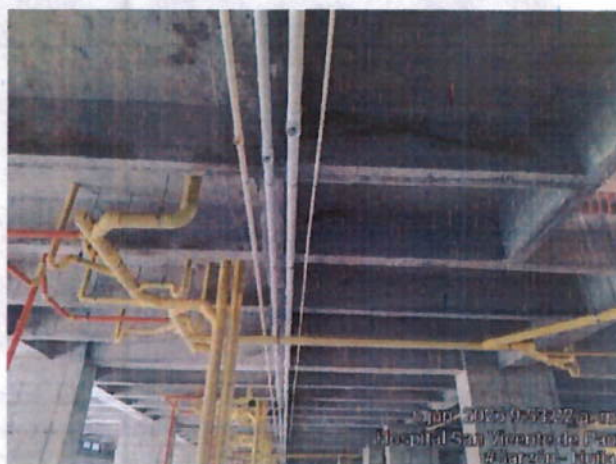
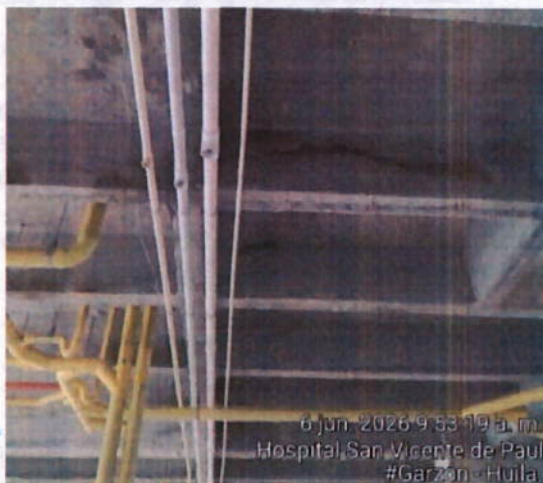
Paralelo se vienen haciendo los resanes correspondientes y adicional la instalación de registros de bola diferentes diámetros.

Dentro del proceso para recibo y conformidad de las instalaciones hidráulicas en cuanto a redes y puntos, se realizaron las pruebas de presión para garantizar su correcto funcionamiento, en este caso las correspondientes al cuarto piso del edificio asistencial.

En cuanto a la prueba se agua caliente esta se realizó con una lectura inicial de 160 lbs, hora 9:54 AM el día 30 de junio de 2026, con lectura final 11:50 AM, sin alteración de la presión. Previo a la toma de la prueba, el constructor realiza su propia verificación para constatar la ausencia de fugas y posibles defectos antes de someterse a la prueba final y se ha comprobado que se han presentado estas falencias y en consecuencia se han realizado los correctivos correspondientes.

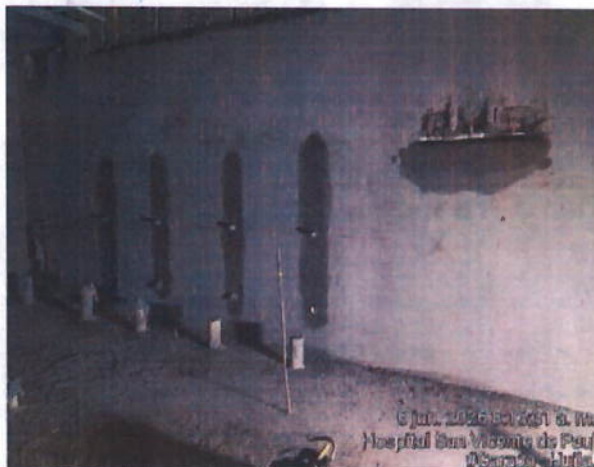
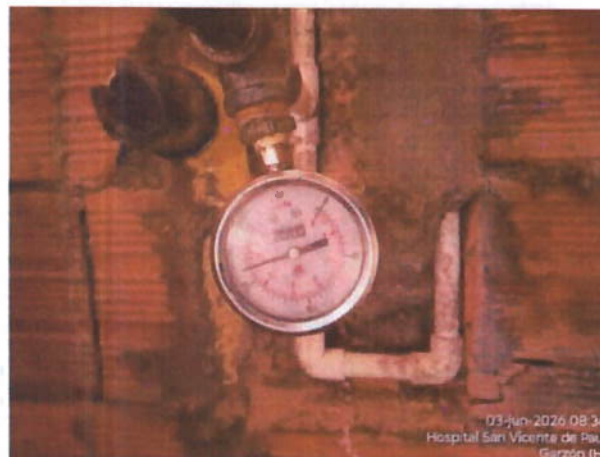
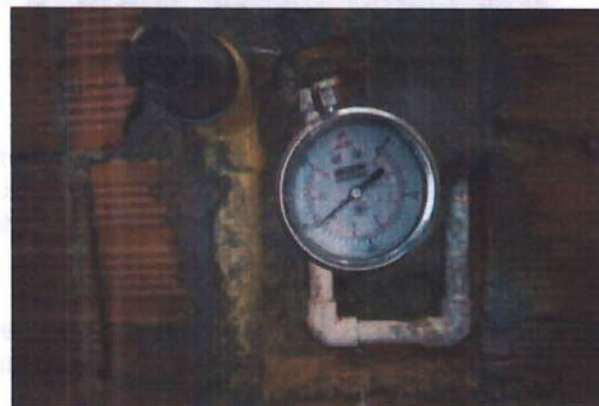
Las pruebas corresponden a los puntos hidráulicos de agua fría y caliente. En una primera lectura para salidas de agua fría realizado el día 03/06/26 a 160 lbs, con tiempo previsto de 2 horas se presentó descenso de la presión hasta las 148 lbs, razón por la cual no se dio por recibido y se procedió a los correctivos del caso. En una nueva lectura realizada el día 04/06/26 se dio el aval correspondiente.

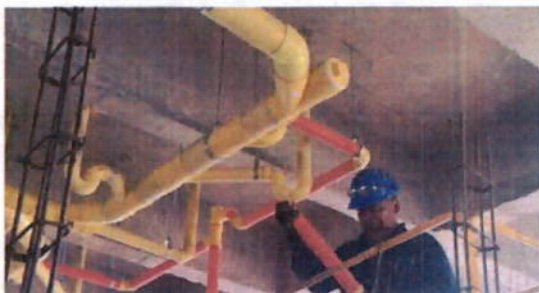
Los trabajos se distribuyeron en las diferentes áreas de sótano a cuarto piso con empalmes y desvíos y movimientos de acuerdo a las condiciones que se presentan en sitio por la presencia de las diferentes instalaciones de aire acondicionado, eléctricas, R.C.I, y gases medicinales.

Estos movimientos y/o traslados se realizan sin afectar los espacios ni la función específica de cada uno de ellos.

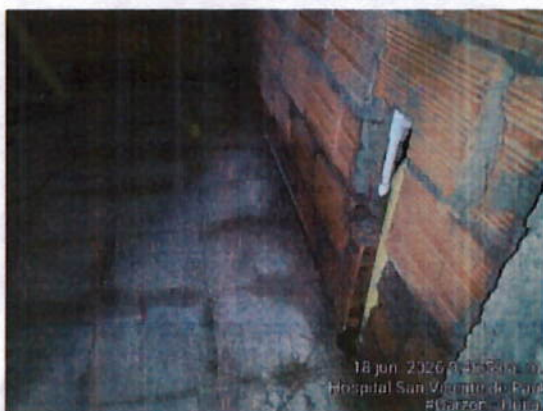
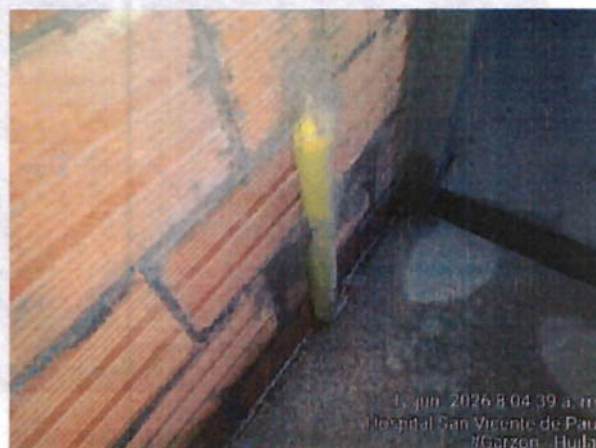
Adicional se continúan las conexiones y ajustes en los diferentes pisos y lo correspondiente con redes descolgadas bajo placa con lo cual se está dando habilitación periódica al sistema.

En este sentido se presenta la situación en la terraza del tercer piso sobre fachada calle sexta, donde por disposición de los equipos de ventilación y que abarcan gran espacio, dio lugar a que se reubicaran algunas salidas de sifones y adicionar otras, esto, con el fin de garantizar la correcta evacuación de las escorrentías.

En área de trabajo limpio en segundo piso, se solicitaron correctivos referentes a las salidas sanitarias para pocetas, las cuales presentaban desplazamiento fuera del muro

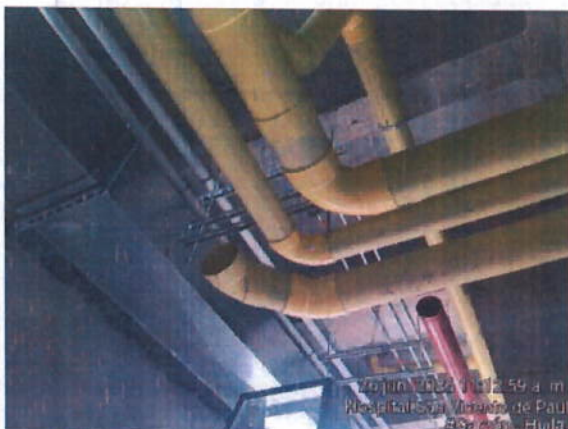
Empalme de bajantes con salidas en los diferentes pisos para aguas residuales y reventilación con sus empalmes en cada piso para unificar el sistema.

La fijación de la tubería se realiza bajo placa mediante la instalación de abrazaderas y pernos.

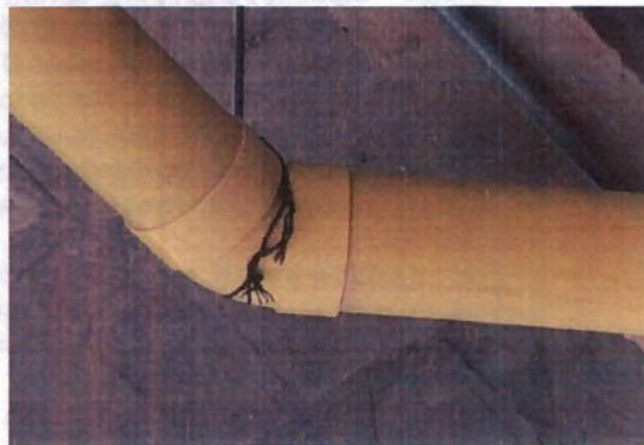
También por presentarse empalme en algunos casos por movimientos o reubicación de salidas de sifones que inciden directamente sobre las bajantes y que se presentan dentro del proceso constructivo de las diferentes actividades.

Se solicitan correctivos por elementos no aptos y en condiciones inseguras.

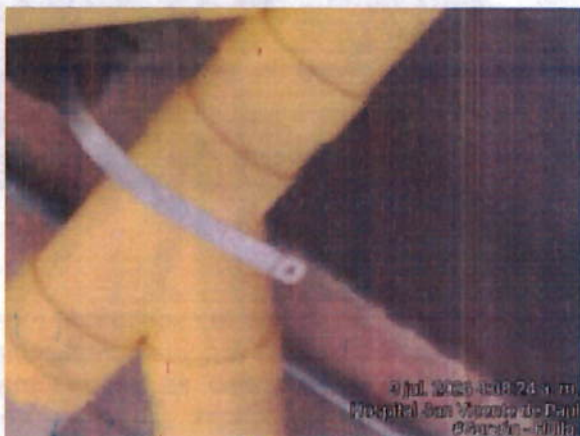
Progresivamente se avanza en la conformación del sistema de redes de aguas lluvias en los diferentes pisos para recoger las precipitaciones y su correcta evacuación desde cubierta y terrazas dispuestas en los pisos 1, 3 y 4 del edificio asistencial y su conducción al sistema de alcantarillado mediante bajantes de 4" y 6".

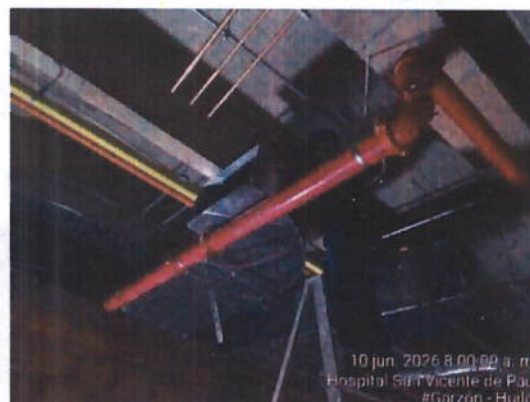
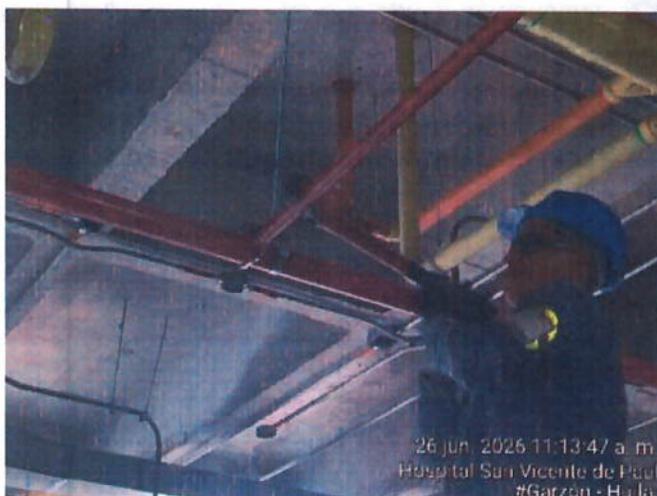
El desarrollo y avance de esta actividad está concentrada en sótano, y de primer a cuarto piso, con la instalación y soporte de tubería que conforma los diferentes anillos y sobre estos los respectivos ramales para la conformación de los puntos correspondientes para la instalación de rociadores.

En cuarto piso únicamente se están instalando los anillos perimetrales.

Cada tramo está conformado por la tubería y accesorios necesarios para su correcto funcionamiento y estabilidad con los soportes y abrazaderas respectivas.

Nota: faltan las respectivas pruebas de presión, las cuales se están programando por pisos y por tramos. Adicional se han instalado 6 gabinetes distribuidos en sótano y primer piso, faltando la dotación correspondiente.

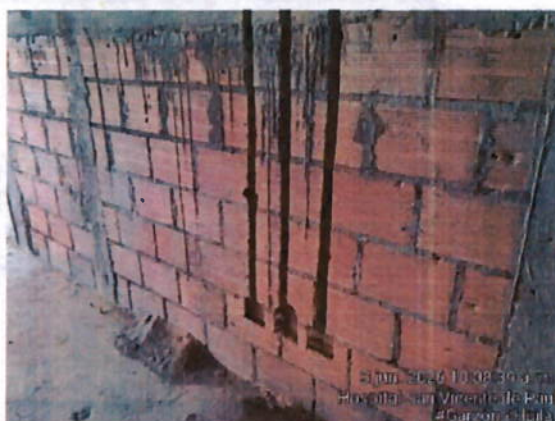
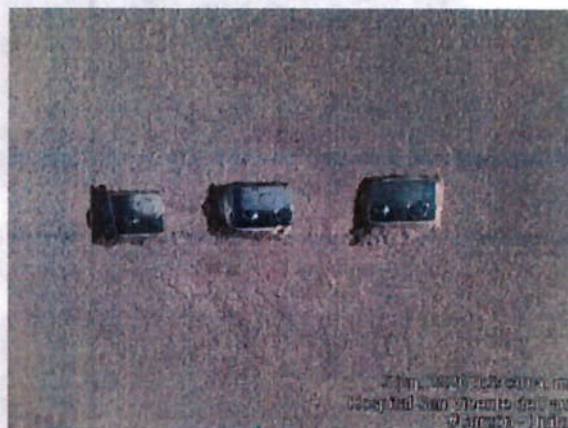
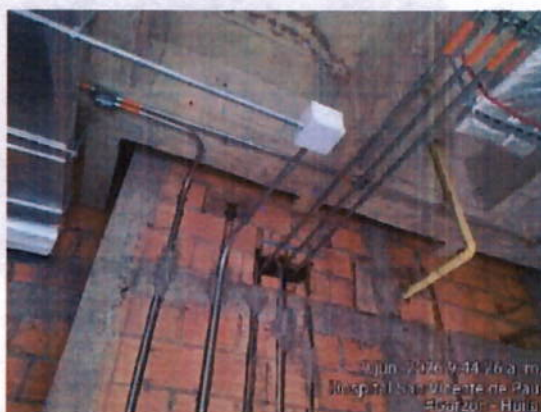
En presente periodo las actividades correspondientes a este ítem, presentaron avance significativo dado el incremento de las cuadrillas, dado que al término del mes se contó con una nómina de 20 trabajadores operativos, con intervención de sótano a cuarto piso.

Se continúa con regateo, prolongación de tubería EMT 3/4" para empalmar con salidas de iluminación y tomas dispuestas en las diferentes áreas y pisos, con mayor incidencia en segundo y cuarto donde se dio inicio al levantamiento de muros livianos, dando mayor atención en áreas de quirófano, recuperación

y hospitalización, con la disposición de las salidas

para cabeceros para lo cual se contó con la visita a obra de profesionales de la medicina, adscritos a la nómina del hospital para garantizar optimización en la disposición de redes y salidas.

Se hacen los desvíos y/o correctivos si se presentan donde haya lugar y los respectivos resanes garantizando la horizontalidad de los aparatos (tomas, interruptores, cajas de paso etc.), en los casos donde van instalados en serie.

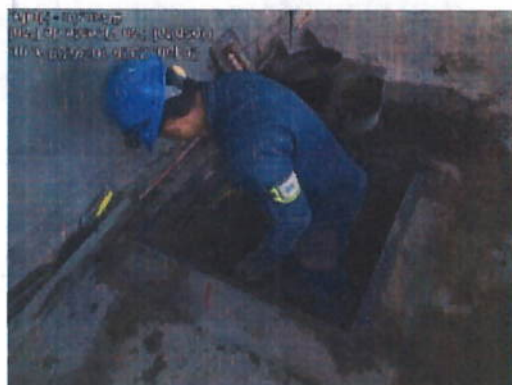
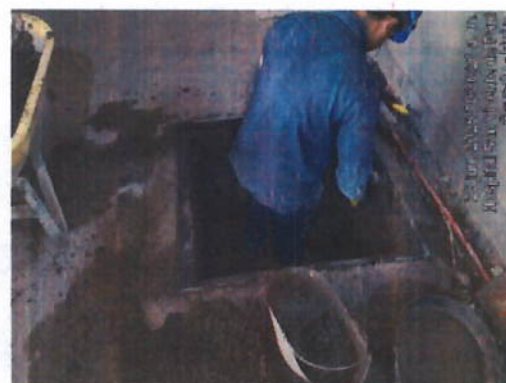
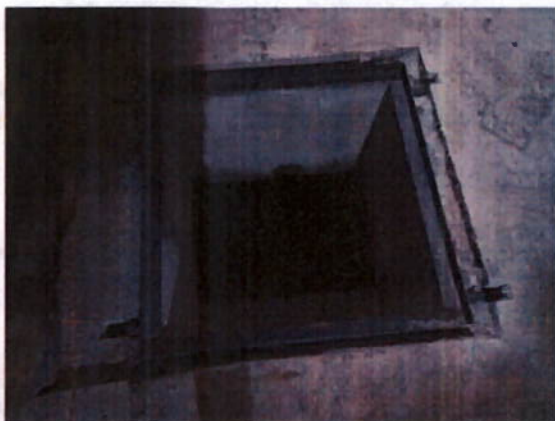
## 26.18 CONSTRUCCION EN MAMPOSTERIA Y CONCRETO 26.18.1 Caja de inspección 0,80m X 0,80m con marco y tapa

Esta actividad se lleva a cabo en área de sótano sobre pasillo de circulación delimitado sobre los ejes E-F entre 2 y 9, donde aún está en proceso para su terminación. En proceso la conformación de cañuelas, pendientes, pañetes, e instalación de marcos y tapas.

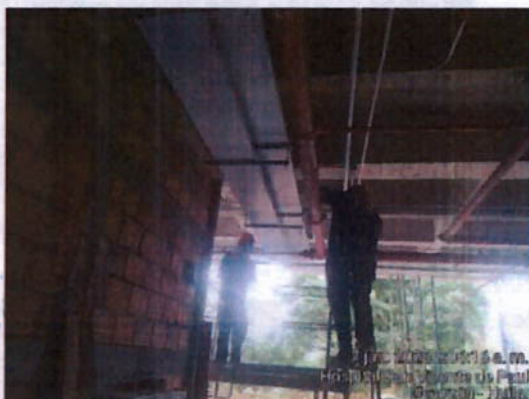
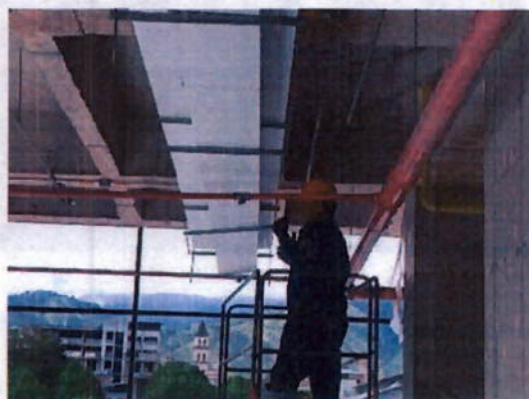
## NPE 28.20.7 SUMINISTRO E INSTALACION DE DUCTO PORTACABLE 30X5CM

La instalación de bandejas portacable es una actividad cuyo proceso se viene adelantando a partir de sótano hasta cuarto piso, con sus respectivos anclajes y fijación de soportes bajo placa.

La sección y el número de líneas dispuestas están dadas de acuerdo a las condiciones encontradas en sitio, teniendo en cuenta las demás instalaciones y la parte estructural, pero igual no interfiere para que se presenten modificaciones en cuanto al diseño.

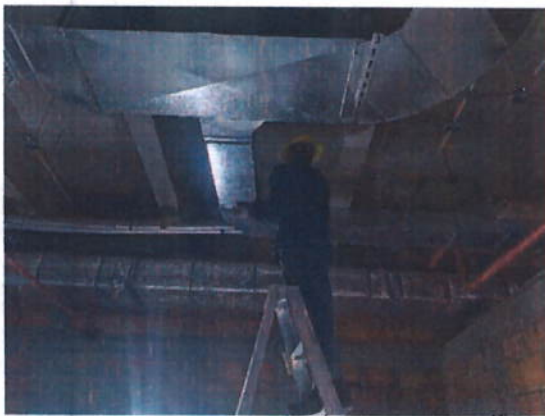
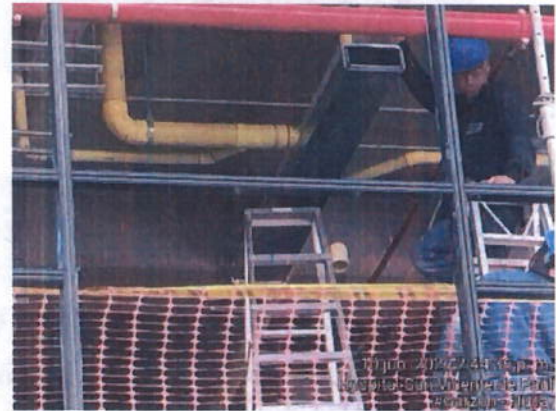
Actividad complementada con trabajos previos de taller donde se realizan los cortes, armado y ensamble de ductos, para su traslado e instalación en los diferentes espacios de sótano a tercer piso, corte, armado, ensamble e instalación de ductos se realiza totalmente en obra.

En el área de sótano (cuarto de máquinas) se tiene acondicionado un espacio donde se instalaron máquinas de corte y doblaje de láminas calibre 22 y 24. En su defecto y de acuerdo a diseños se instala el ducto con aislamiento térmico tipo ATE3, Duct Wrap con barrera tipo foil y fibra de vidrio.

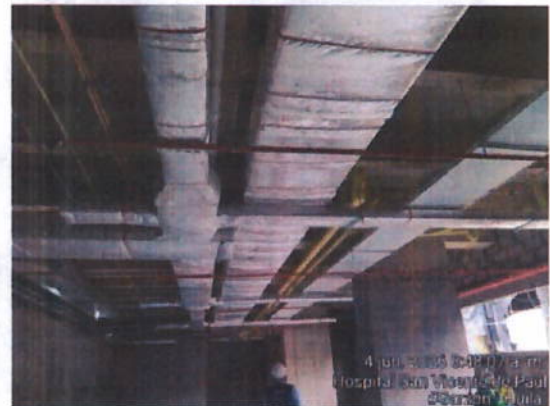
Igualmente se vienen realizando los ajustes, correctivos y desvíos, siempre y cuando se cumpla con los requerimientos para su correcto funcionamiento. Los desvíos son producto de las condiciones que se presentan en sitio, teniendo en cuenta la parte estructural y demás instalaciones componentes del sistema.

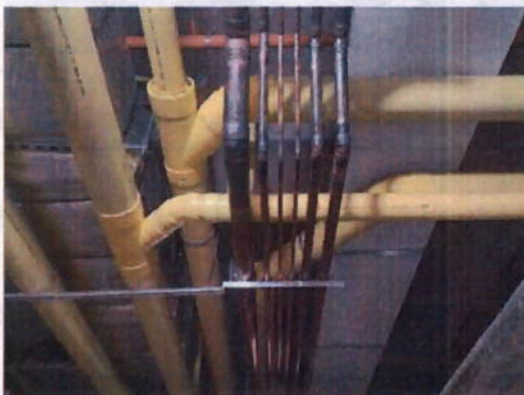
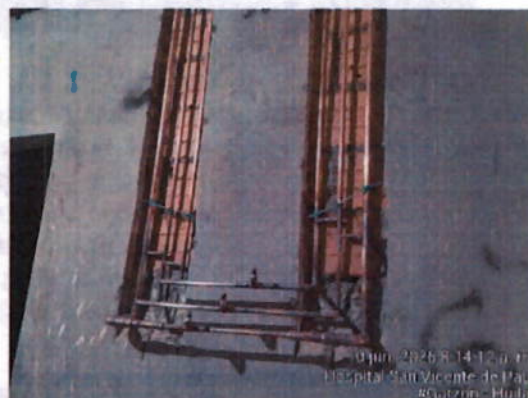
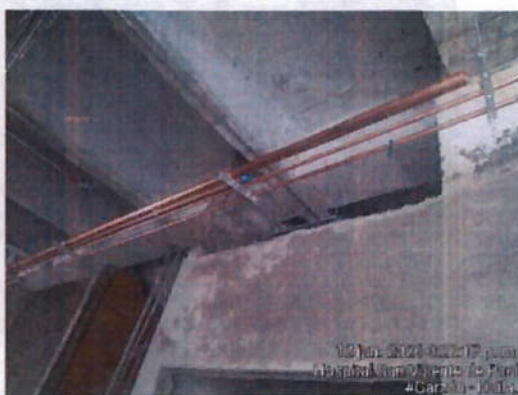
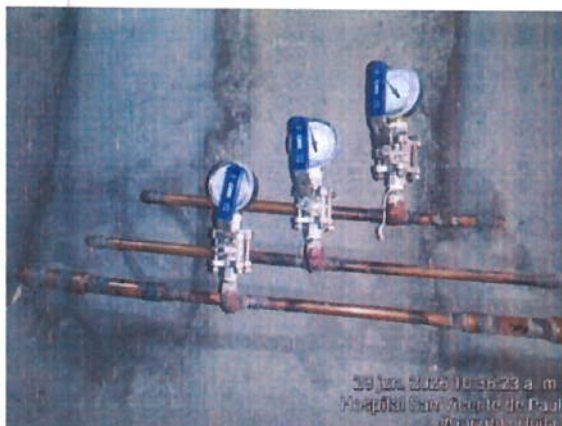
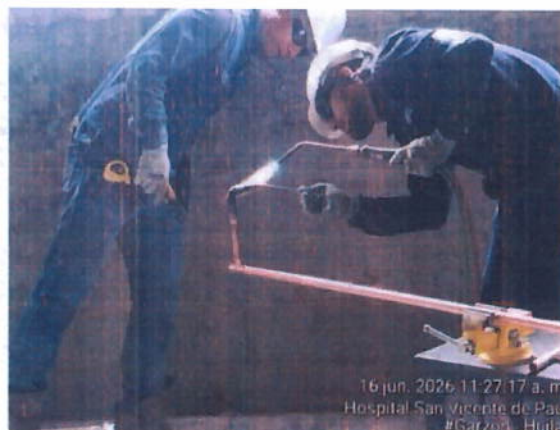
En el presente periodo su intervención se concentró en dar terminación al tendido de tubería de cobre bajo placa con sus respectivos desvíos y prolongación sobre muros en sótano y primer piso, y entre segundo y tercero las actividades continúan en desarrollo y se prevé que para inicios del mes de julio se dé inicio en cuarto piso momento de realizar los cortes por avance de obra se cuantificarán por calibres en las respectivas memorias por áreas y/o espacios.

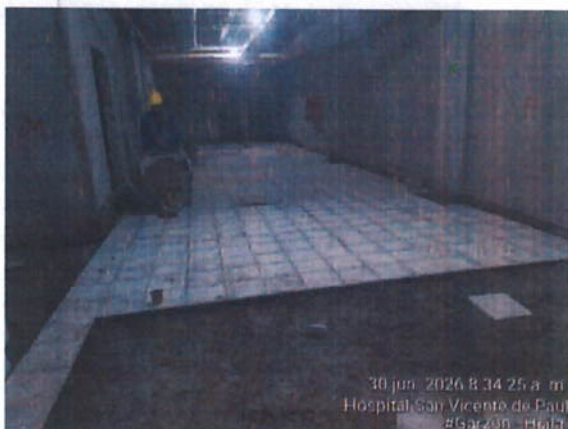
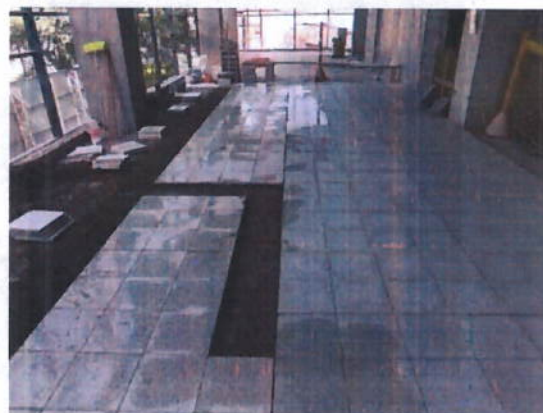
Se continúa con la instalación de baldosa vibroprensada con un avance del 100% en segundo piso, 80% en primero y finalizando mes se dio inicio en sótano en el área de sala de espera de imagenología con un avance del 10%.

En cuanto al guardaescoba del mismo material aún no se instala, dado que esta actividad se realiza una vez se haya destroncado el piso con el fin de evitar daños al momento de utilizar los equipos y/o herramientas.

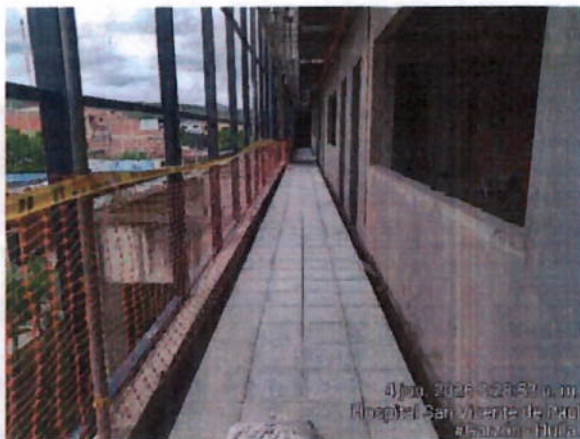
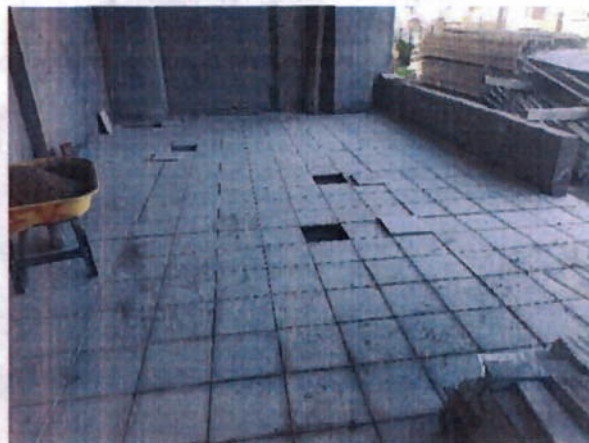
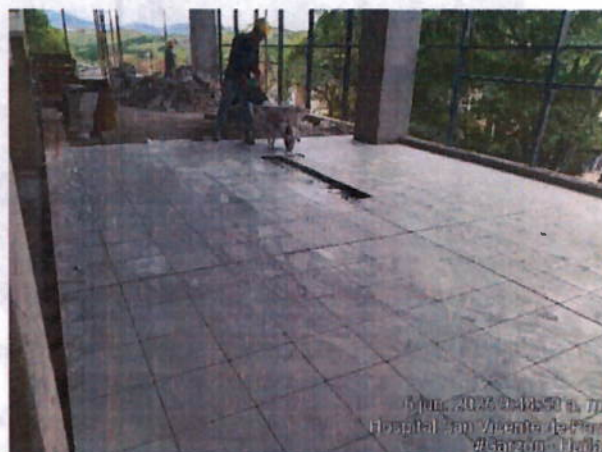
En lo que corresponde a la media caña, se dio inicio al cargue del granito en sitio en áreas de primer piso y en los espacios determinados de acuerdo a diseño. Pendiente su destronque y pulida.

De acuerdo a balance presupuestal con alcance a mayores y menores cantidades de obra aprobado en el mes de marzo y según lo acordado por quienes intervinieron, se definieron precios, espacios objeto de instalación tanto en baldosa vibropresada como en cerámica, esta última para zonas húmedas de acuerdo a criterios establecidos.

En el periodo anteriores se hicieron observaciones en cuanto a malas prácticas constructivas, por niveles e instalación de baldosa en áreas que no correspondían a este tipo de acabado, situación corregida oportunamente y el avance continúa sin contratiempos.

Se controla que en los espacios intervenidos se instale baldosa de una misma cochada para evitar cambios radicales de color, pero se ha evidenciado que el material viene muy homogéneo garantizando con ello que no se presente este tipo de situación.
