**E.S.E. HOSPITAL DPTAL SAN VICENTE DE PAUL**  
**NIT: 891.180.026-5**

**CUENTA X PAGAR Nro. 64985**

FACTURA FE 35, VALOR A PAGAR POR CONCEPTO DE ACTA PARCIAL No. 20 PARA PAGO PARCIAL DEL CONTRATO DE INTERVENTORIA No. 091 DE 2024, CUYO OBJETO ES LA "INTERVENTORÍA INTEGRAL, TÉCNICA, ADMINISTRATIVA, FINANCIERA Y AMBIENTAL AL CONTRATO DE OBRA QUE TIENE POR OBJETO "CONSTRUCCIÓN DE LA NUEVA E.S.E HOSPITAL DEPARTAMENTAL SAN VICENTE DE PAÚL DEL MUNICIPIO DE GARZÓN - HUILA" DE CONFORMIDAD CON LA CLÁUSULA QUINTA - FORMA DE PAGO MEDIANTE ACTAS PARCIALES DE OBRA Y AMORTIZACIÓN DE ANTICIPO. RECONOCIDO MEDIANTE RESOLUCIÓN No. 0354 DEL 29 DE JULIO DE 2026.

| ITEM PARA AFECTACION DE GASTOS | | | | | | | | | |
|---|---|---|---|---|---|---|---|---|---|
| CONSTRUCCIÓN DE LA NUEVA E.S.E HOSPITAL DEPARTAMENTAL SAN VICENTE DE PAUL DEL MUNICIPIO DE GARZÓN HUILA | | | | | | | | | |

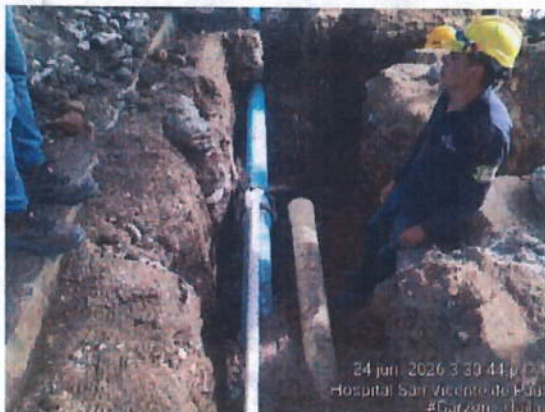
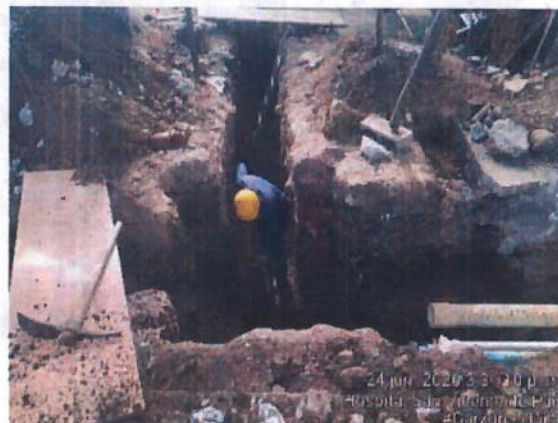
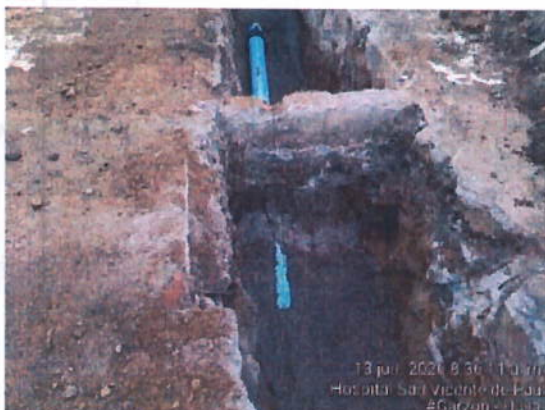
Excavación paralela al edificio 3 para tendido de tubería hidrosanitaria y red contra (RCI) para conectar edificaciones el lote "B" con lote "A" a partir del tanque de almacenamiento y planta de tiramiento (PTAR.).
