E.S.E. HOSPITAL DPTAL SAN VICENTE DE PAUL

ACTA PARCIAL DE INTERVENTORIA
No. 16 (Noviembre 2025)

RESOLUCIÓN No. 0069 DE 2026
(17 de febrero de 2026)

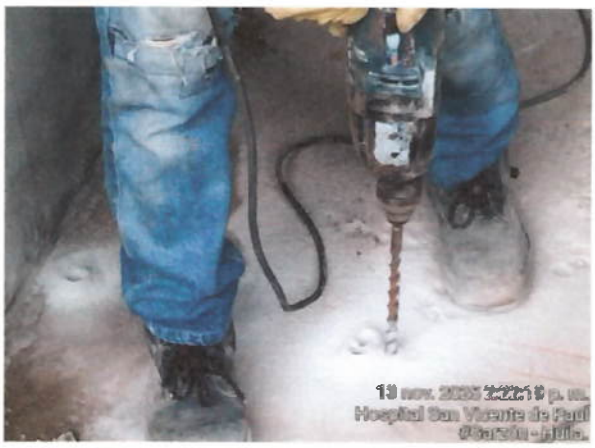
Actividad que se realiza dentro del proceso de levantamiento de muros en cemento, para permitir el anclaje de dovelas acuerdo a diseños y los respectivos anclajes con acero de ½" y 3/8" a nivel de piso y remate bajo placa.

De igual manera para el anclaje de aceros para columnetas de confinamiento para muros en bloque cerámico No.4, mediante la aplicación de epóxico tipo "DURAL 452 GEL" línea Tóxemen y llenado parcial de celdas con grouting mezclado en obra.

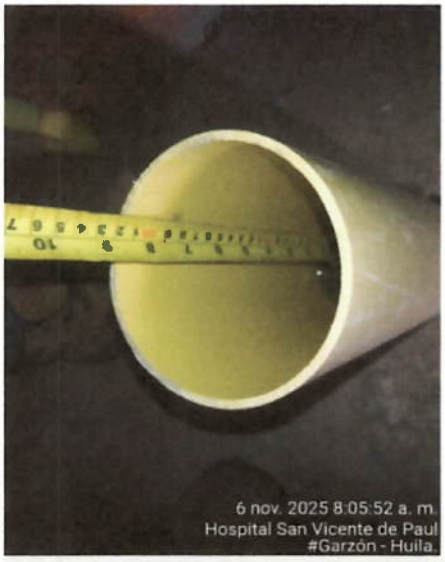
Pruebas de flujo en sótano primer y segundo piso

En el presente periodo se realizaron las pruebas de estanqueidad para las diferentes salidas y redes localizadas en placas de primer a tercer piso, paro lo cual hubo necesidad de repetir la prueba, toda vez que en la primera se presentó descenso del nivel del agua en varios de los puntos en el tiempo establecido.

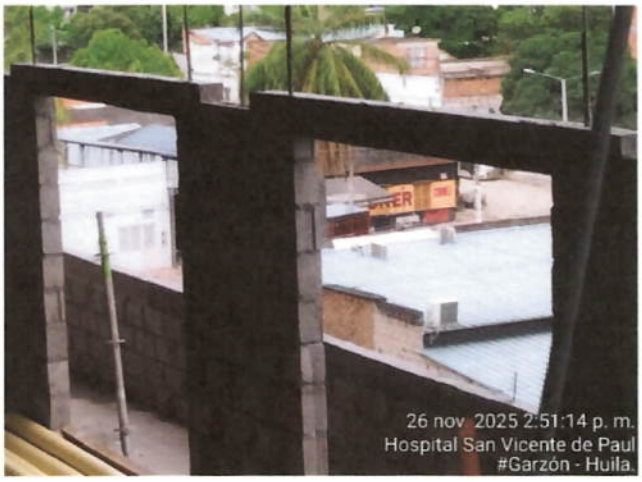
Dinteles sobre ventanería de fachada carrera 1

Reiteramos que los dinteles que corresponden a vanos de puertas y ventanas en sitios donde se están levantando muros en bloque cerámico No.4 éstos quedan conformados con las viguetas intermedias. (En Sótano.)

En primer piso se dio inicio a esta actividad y su avance aún no es representativo.
