E.S.E. HOSPITAL DPTAL SAN VICENTE DE PAUL

CUENTA X PAGAR Nro. 63913

INFORME MENSUAL No. 22 (DICIEMBRE de 2025)

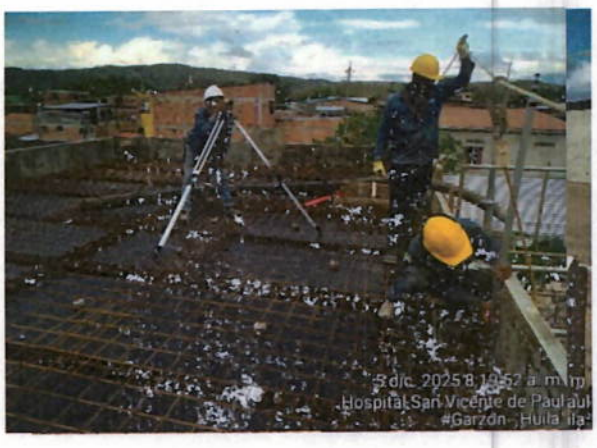
1.4.1.1 Muros, placa para tanque.

Se da término a la intervención del tanque de almacenamiento de la Red contra Incendios (RCI) localizado en el lote" B" con el armado y fundida de la placa superior.

Se está a la espera del retiro total del encofrado de muros.

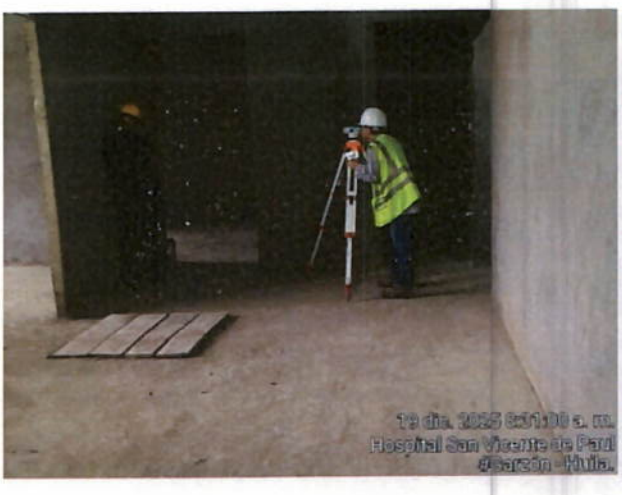
4.1.1 Localización y replanteo

El replanteo para mampostería, al cierre del presente periodo tiene una cobertura hasta el quinto piso en lo concerniente a muros interiores y muros de fachadas hasta nivel de cubierta.

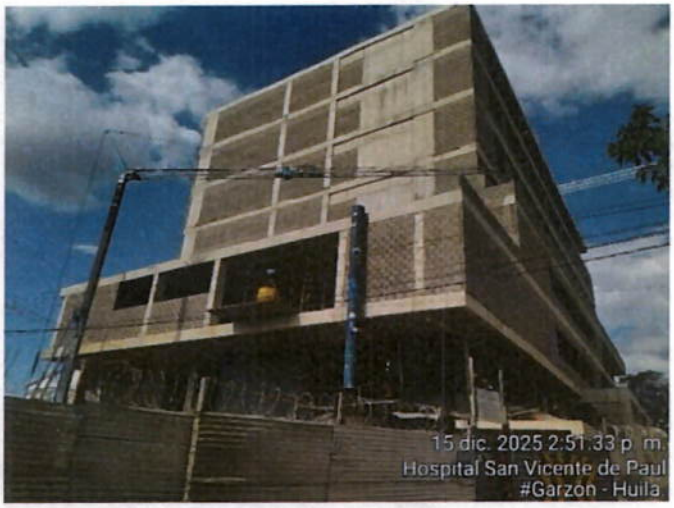
Fachada Sureste

Actividad que se viene desarrollando en diferentes pisos del edificio asistencial, de primer piso a cubierta, con cobertura básicamente en muros antepecho y de fachada en sus 4 costados. Al interior de la edificación su alcance está dado para las áreas de escaleras, estos últimas cuya función es actuar como barreras cortafuegos.

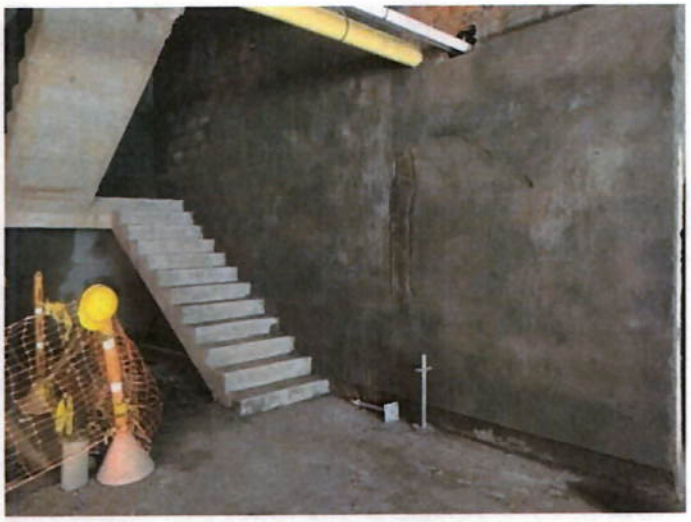
9 PAÑETES
9.1 PAÑETES INTERIORES
9.1.1 Pañete interior liso muros
9.1.2 Pañete liso muros <50 cm

Ítem correspondiente al edificio asistencial donde la actividad está centrada en dar término a todos los espacios que componen el área de sótano. Adicional en el periodo se adelantaron trabajos parciales en puntos fijos de escaleras y al interior antepechos de fachadas y en el mismo proceso constructivo se vienen realizando las dilataciones necesarias contra columnas y vigas.

Su avance está condicionado a actividades previas que se deben ejecutar como lo son las instalaciones hidrosanitarias y eléctricas con sus correspondientes regatas.

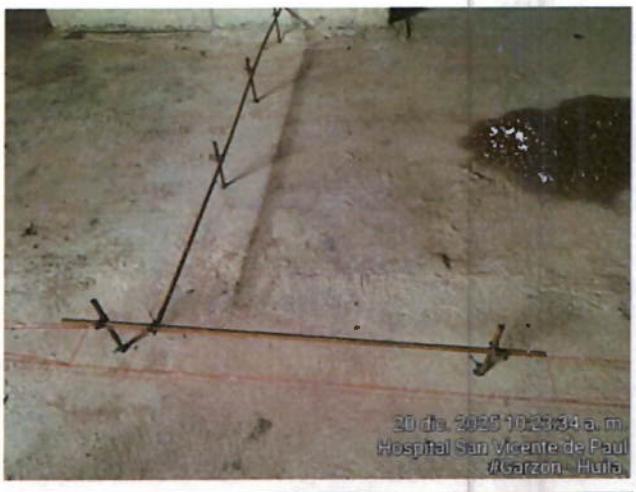
11.8.3 Bordillo en concreto gris 3000 psi 10x15 cm. (base muro de contención de arcilla) o cubierta

Actividad iniciada en segundo piso del edificio asistencial, donde se determinó que es necesario la construcción de este elemento como base de apoyo para el soporte de los muros liviano en drywall y/o superboard.

Para su cuantificación y valoración, en el ítem están inmersos los costos correspondientes a perforaciones, anclajes y aceros necesarios para su correcto funcionamiento.

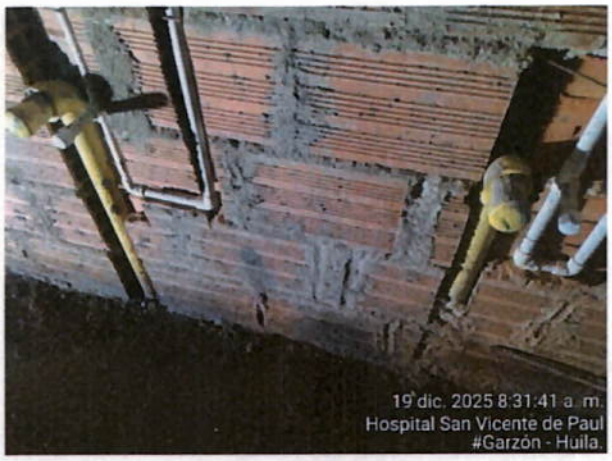
Dentro del proceso de intervención que se viene desarrollando a nivel de sótano y primer piso del edificio asistencial, una vez levantados los muros divisorios correspondiente a las diferentes áreas, se dio inicio al tendido de tubería bajo placa y sobre ellos se vienen haciendo las respectivas prolongaciones para la conformación de puntos hidráulicos, cámaras y registros de bola de acuerdo diseños tanto en sótano como a nivel de primer piso.

Al término del mes aún no se han realizado las pruebas de presión en las diferentes áreas intervenidas, por consiguiente, estas actividades no se dan por recibidas por parte de interventoría hasta tanto se de cumplimiento con este requisito.
